## **BOMEN EFFECT ANALYSE 127 BOMEN BUURTWEG VOORTHUIZEN**

Referentienummer : 191073  
Opdrachtgever : Evers Adviesburo127  
Datum rapport : 18 april 2019

# BOMEN EFFECT ANALYSE

127 BOMEN BUURTWEG VOORTHUIZEN

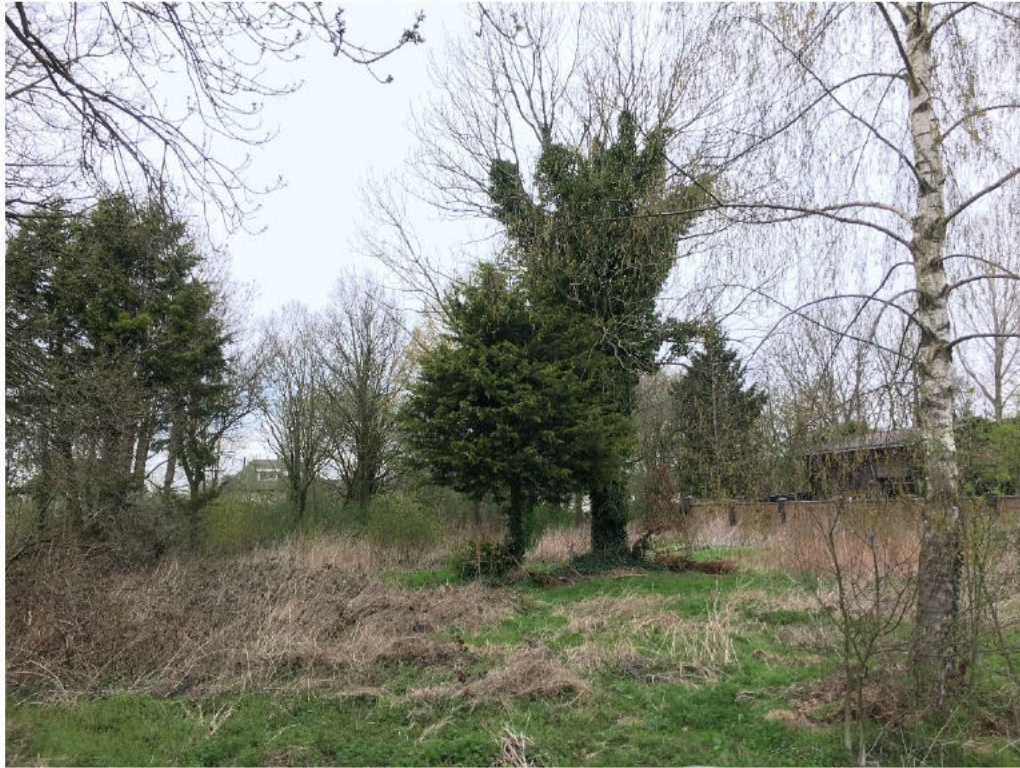
*Afbeelding 4: Sectie 1. Solitaire bomen en boomgroepen zonder structuur;*

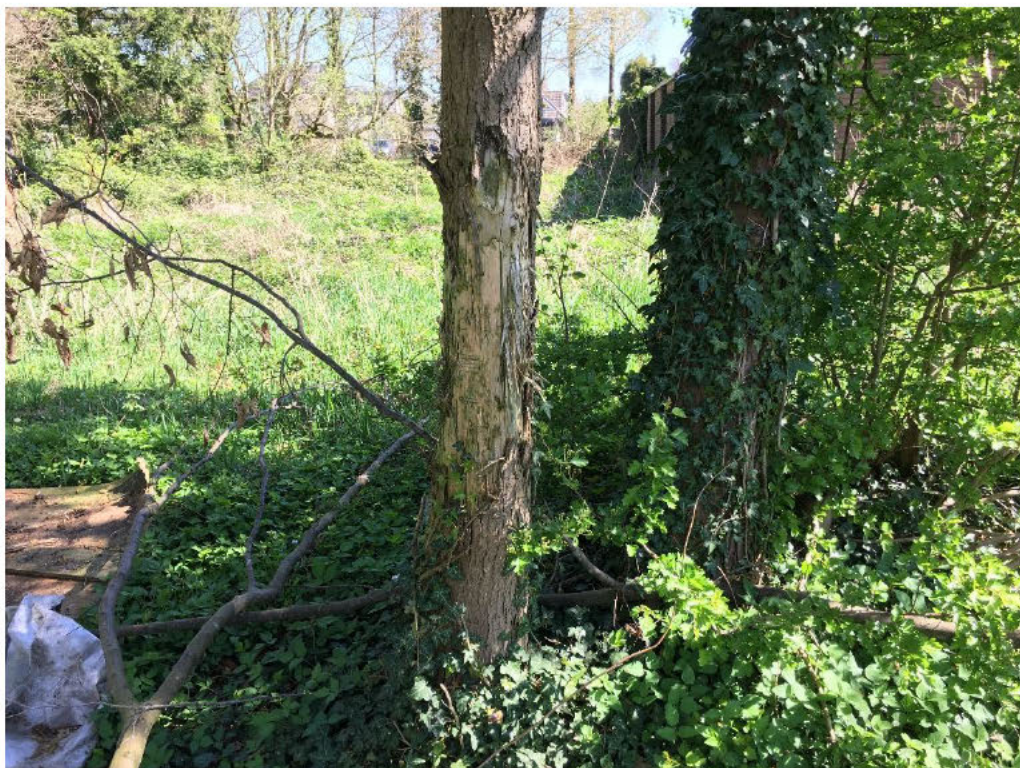
*Afbeelding 5: Voorbeeld van een mechanisch beschadigde boom (spelende kinderen);*

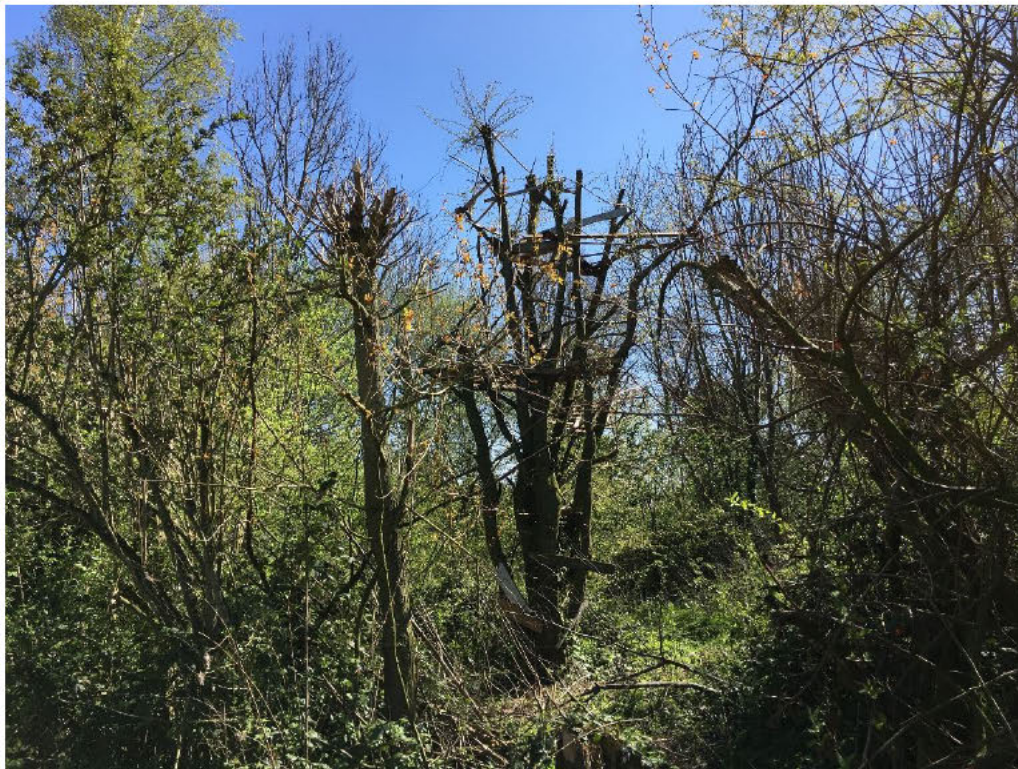
*Afbeelding 6: Ondeskundig gesnoeide boom;*

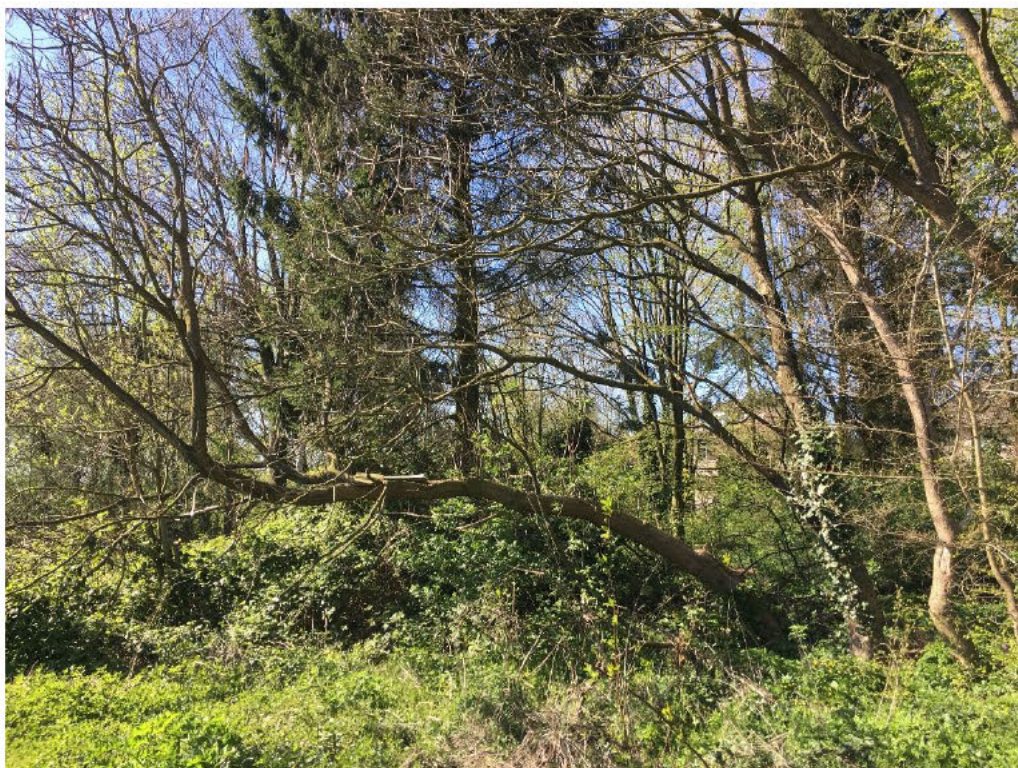
*Afbeelding 7: Onderstandige en licht-concurrerende bomen;*

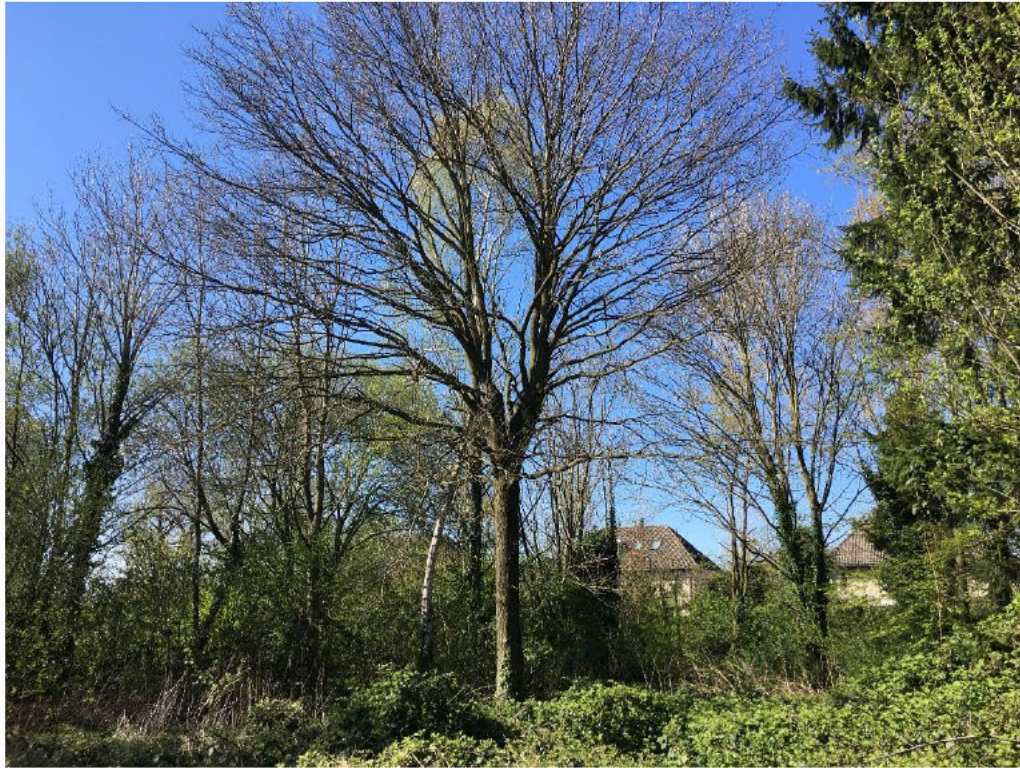
*Afbeelding 8: Boom 30: een zomereik (stamdiameter 54 cm) die vanwege zijn verschijningsvorm en goede toekomstverwachting beoordeeld is als hoog behoudenswaardig;*

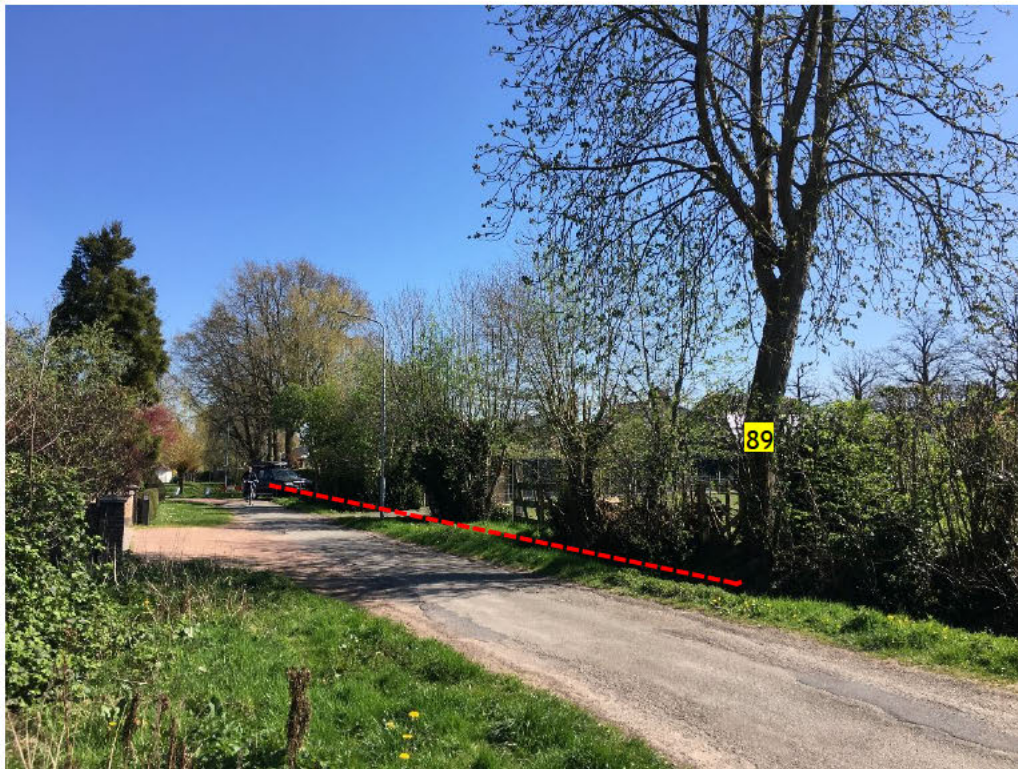
Afbeelding 9: Boombepanting slootkant aan de zuidzijde van de Buurtweg. Boom 89 is de (particuliere) paardenkastanje met kastanjebloedingsziekte;

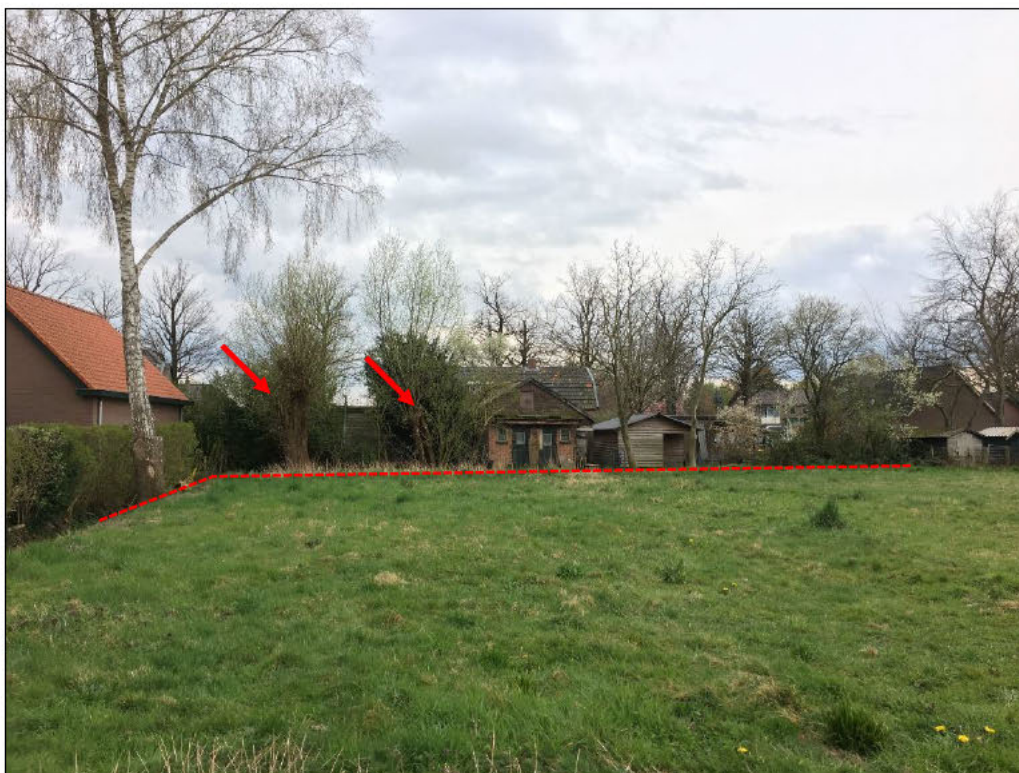
Afbeelding 10: Solitaire bomen langs de greppel. De rode pijlen geven de locatie weer van de 2 (ecologisch) waardevolle knotwilgen;

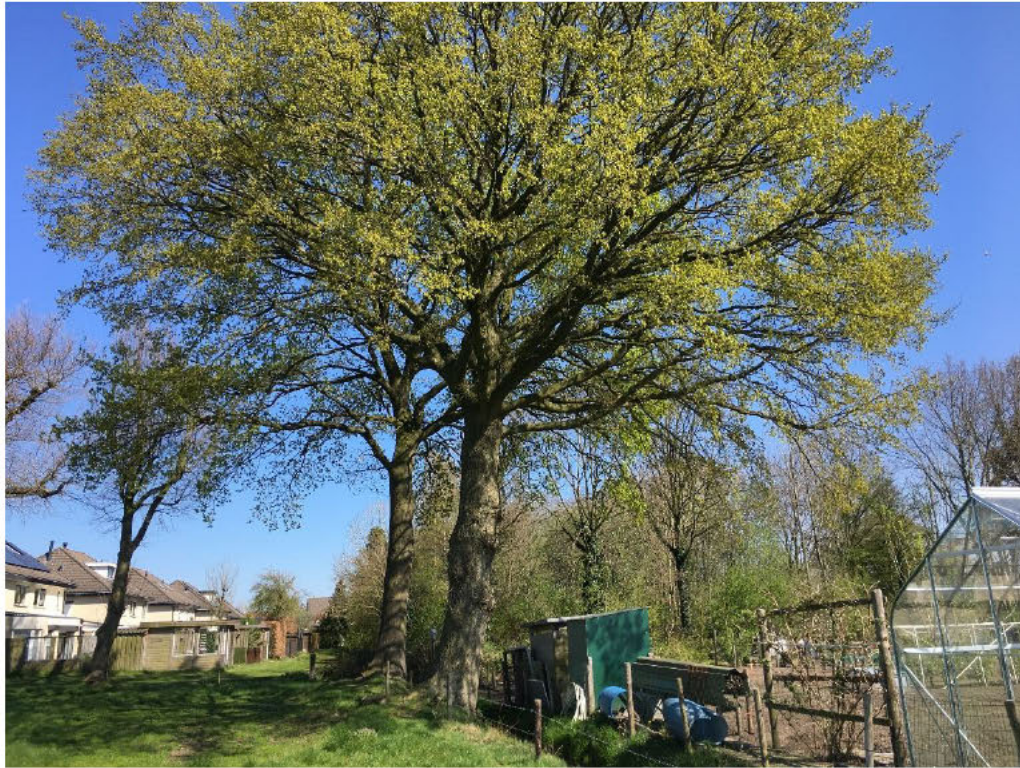
*Afbeelding 12: Monumentale zomereiken (81 en 82) aan de noordzijde van het projectterrein met stamdiameters van 96 en 83 cm;*

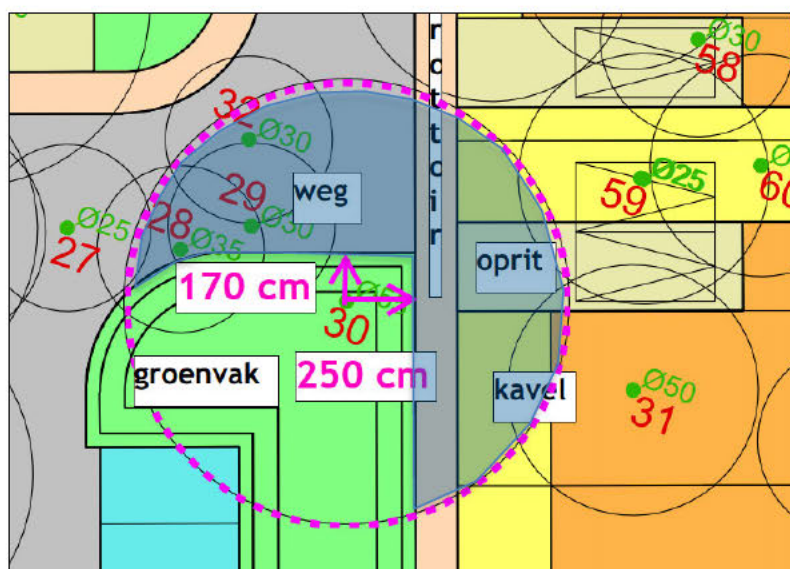
Afbeelding 14: Graafafstanden bij boom 30;

Deze zomereik met een hoge behoudenswaardigheid komt in de nieuwe situatie in een groenvak te staan. Aan 2 zijden van het vak zullen graafwerkzaamheden worden uitgevoerd ter realisatie van een weg en een oprit naar een garage. Dit betekent dat er gegraven wordt binnen de kroonprojectie van de boom (kwetsbare boomzone). Afbeelding 14 geeft de graafafstanden weer.

Uit afbeelding 14 valt op te maken dat binnen ca. 50% van de kwetsbare boomzone sprake is van (ondergrondse) projectinvloeden op de boom. Deze zijn:

1. Graafwerkzaamheden ten behoeve van de aanleg van (de fundering van) de weg, de oprit naar de garage en het trottoir en (eventueel) bij de inrichting van de voortuin behorend bij kavel 291. Graven in deze (tot dusver ongestoorde) groeiplaats kan leiden tot wortelschade. Twee factoren zijn hier van belang: de graafdiepte en de minimale graafafstand tot de boom:

- a. De graafdiepte zal voor de (ontsluitings)weg al gauw 50 cm bedragen. Aangezien de beworteling van zomereik voornamelijk aanwezig is vanaf 30 cm-mv is de kans op wortelschade (ca. 25% van de bewortelbare zone) groot. Voor de oprit en het trottoir hoeft minder diep ontgraven te worden (30 cm) maar ook hier kan wortelschade optreden;

2. Het verharden van de bewortelde zone. Dit betekent een vermindering van gasuitwisseling (o.a. zuurstof) en infiltratie van regenwater. Deze invloed zal het grootst zijn bij asfaltverharding. Bij elementenverharding (bijvoorbeeld klinkers) zal de invloed minder zijn;

Indien er ook minimaal ontgraven wordt ten behoeve van het aan te leggen trottoir kunnen de wortels hier (én onder de nieuwe voortuin) maximaal gespaard worden.

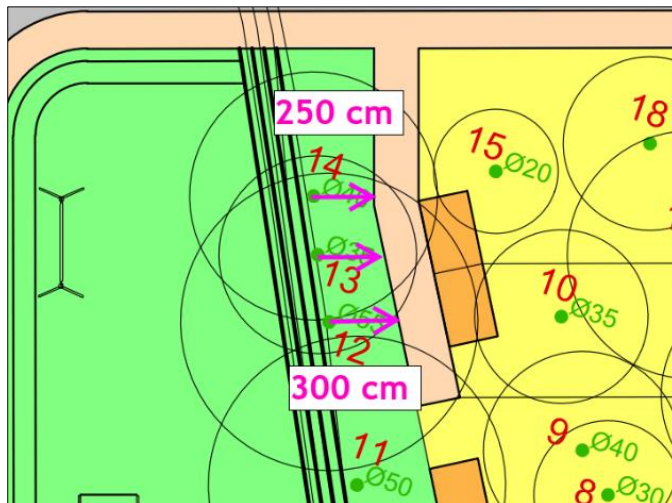
Afbeelding 17: Graafafstanden bij de bomen 11 t/m 14;

Bij vier zomereiken (stamdiameter 20-50 cm) zal gegraven worden binnen de kroonprojectie (bewortelbare zone). De graafafstanden tot de bomen (hart stamvoet) worden weergegeven op afbeelding 17.

Ten behoeve van de fundering van het trottoir en bergingen zal afgegraven worden tot maximaal 40 cm. Eventueel wortelverlies zal per boom maximaal 15% bedragen hetgeen aanvaardbaar is gezien de goede conditie van de bomen. Wel is het aan te bevelen bij de aanleg van het trottoir dikkere wortels ( $\varnothing > 5$  cm) maximaal te sparen door op die locaties minder diep te ontgraven. Wortels dikker dan 10 cm mogen niet verwijderd worden. Het graven dient te gebeuren onder begeleiding van een boomtoezichthouder. Bovengrondse knelpunten zijn hier niet aanwezig omdat de takvrije ruimte bij de bomen groter is dan 4.5 meter.

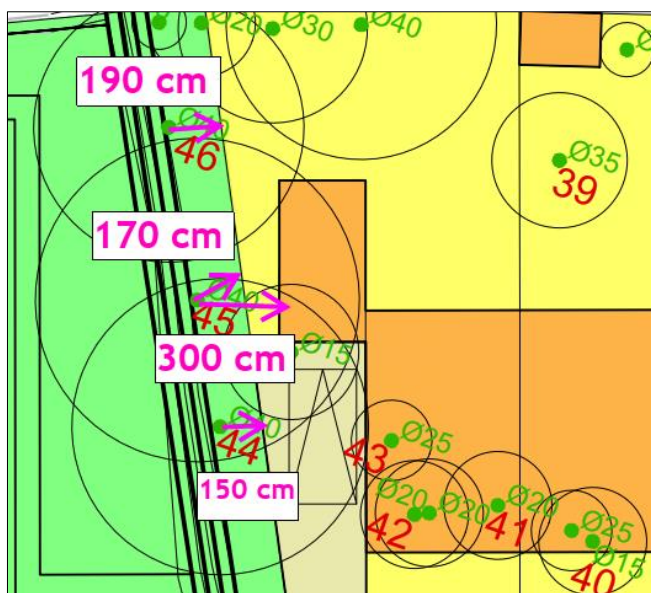
Afbeelding 18: Graafafstanden bij de bomen 44-46;

Ook bij deze 3 zomereiken (stamdiameter 40-50 cm) zal worden gegraven binnen de kwetsbare (bewortelbare) boomzone (afbeelding 18). Bij boom 46 kunnen eventueel aanwezige wortels beschadigd worden bij het afgraven ten behoeve van een nieuwe tuin. Dikkere wortels ( $\varnothing > 5$  cm) dienen hierbij maximaal gespaard te worden en wortels dikker dan 10 cm mogen niet verwijderd worden. Het graven dient te gebeuren onder begeleiding van een boomtoezichthouder.

Bij boom 44 en 45 vormt met name de aan te leggen inrit naar de garage een ondergronds knelpunt. Wortelschade kan voorkomen worden door toepassing van zogeheten grindplaten. Dit zijn dragende kunststof platen (dikte 4 cm) met een honingraatachtige structuur die gevuld worden met grind. Het voordeel van deze toepassing is dat er minder diep ontgraven hoeft te worden (ca. 25 cm waarvan 20 cm voor de zandfundering) waardoor de beworteling maximaal gespaard kan worden. Bovendien kan regenwater optimaal infiltreren. Enkele productnamen voor de grindplaten: BERA Gravel fix, Easy Gravel. De graafafstand tot boom 44 bedraagt 150 cm hetgeen voor een boom met deze stamdiameter onvoldoende is (minimaal 175 cm). Door de oprit slechts te realiseren in het verlengde van de garage wordt deze minimale graafafstand bereikt.

Bij de bomen 45 en 46 dient een takvrije ruimte onder de bomen gerealiseerd te worden van minimaal 4.5 m.

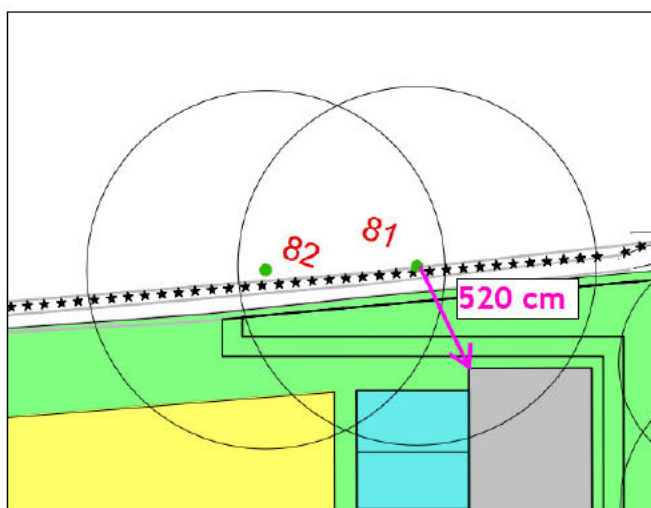
Afbeelding 19: Graafafstand tot bomen 81 en 82;

Bij deze twee, monumentale, zomereiken (stamdiameter 75-100 cm) wordt gegraven binnen de kroonprojectie ten behoeve van de aanleg van een weg en parkeerplaatsen (en tuin) (afbeelding 19). De afstand tot deze bomen met hun goede conditie is echter voldoende (rand kroonprojectie). Bovendien hebben de bomen hun beworteling voornamelijk ontwikkeld in het weiland, aan de andere zijde van het projectgebied (afbeelding 20), terwijl zich ter hoogte van de locatie van de nieuwbouw een moestuinencomplex bevindt (waar ook al graafwerkzaamheden zullen hebben plaatsgehad).

Eventuele invloed van de bemaling zal zich vooral voordoen bij de 2 oudste eiken (nr. 81 en 82) en in mindere mate bij de overige te behouden eiken, de nrs. 11-14 en 44-46. Door het plaatsen van peilbuizen ter hoogte van de bomen 81 en 82 kunnen de grondwaterfluctuaties gedurende de bemaling worden gemonitord. Afhankelijk van de geconstateerde grondwaterdaling en de mate van droogte (regenval) kan tijdig worden ingegrepen (tijdelijk staken bemaling of water geven).

| Tabel 21 Randvoorwaarden bij handhaven bomen | |
|---|---|
| 81,82 | Maximale grondwaterdaling in groeiseizoen van 25 cm, monitoring grondwaterdaling door te plaatsen peilbuizen |

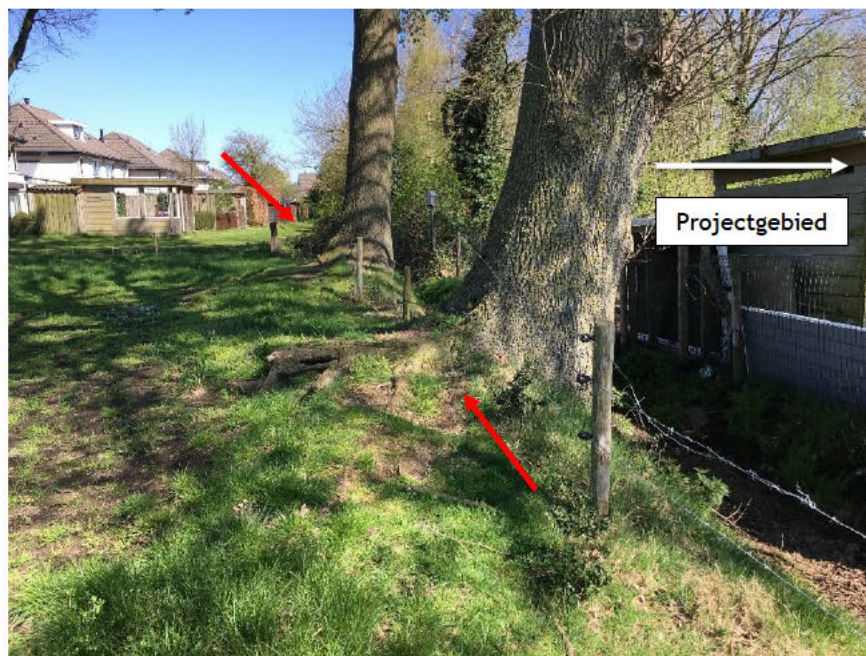
Afbeelding 20: De beworteling is voornamelijk ontwikkeld aan de zijde van het weiland (rode pijlen);
