Onderzoek VISUELE INSPECTIE (binnensituatie) en luchtmeting FCM

Type onderzoek Eindcontrole na asbestverwijdering conform NEN-2990

Adres Hollandiaweg 11, Nijmegen

Rapportnummer  
EBR-MMA-INS-  
18-00001677-SL

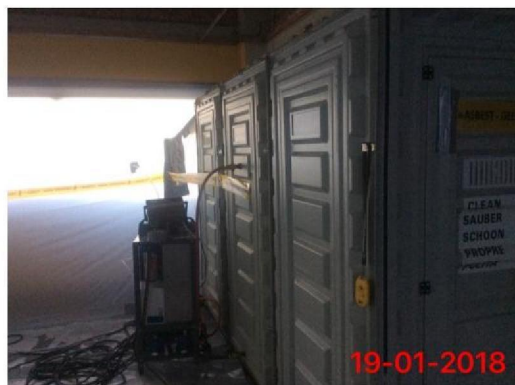
Foto 1

Langs de binnengevel aan de voorzijde, rechterzijde en achterzijde zijn er vanaf de vloer ( ca. 1m uit de gevel )folie wanden naar de binnengevel boven de kozijnen getrokken.

Op de aan de voorzijde staat de deco-unit ingeplakt met daarnaast het watermanagement.

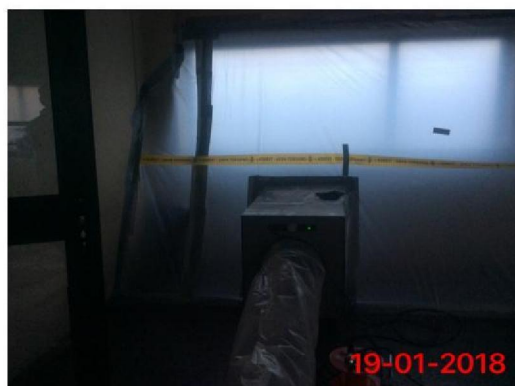
Foto 2

In de folie wand tegenover ( achtergevel ) staat de onderdrukmaschine ingeplakt.

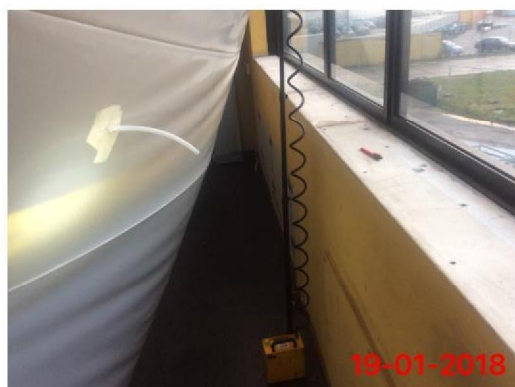
Foto 3

Containment gezien vanuit de deco-unit, aan de voorzijde nabij de deco-unit staat luchtpomp m-2. Onder het raamkozijn heeft een vensterbank bron 2 gelegen, deze lag geschroefd op het kozijn en ligt geklemd onder de zijkant van het kozijn.

Naden en kieren in de gevelconstructie zijn beperkt inspecteerbaar.

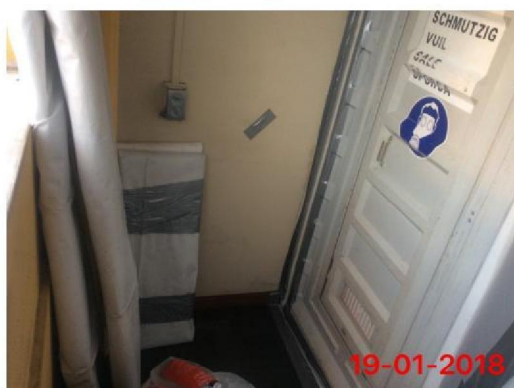
Foto 4

Voor de deco-unit staat wat verpakt materiaal dat niet kan worden uitgesluisd, dit materiaal is verplaatsbaar verpakt zodat eronder een visuele inspectie kan plaatsvinden, dit materiaal is onderdeel van de vrijgave.

Achter de afgeplakte en afgefoliede delen was/is geen inspectie mogelijk, het betreft hier geen constructiedeel of besmetting van de gesaneerde toepassing.

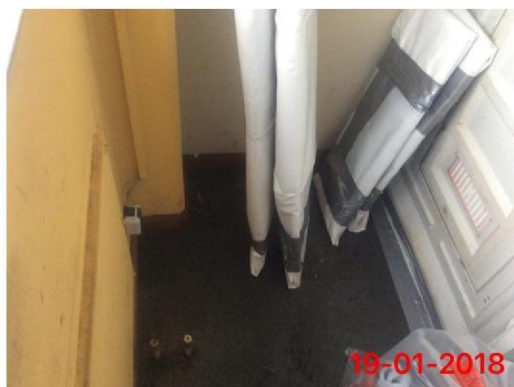
Foto 5

Het materiaal is verplaatst om eronder een visuele inspectie te kunnen uitvoeren.

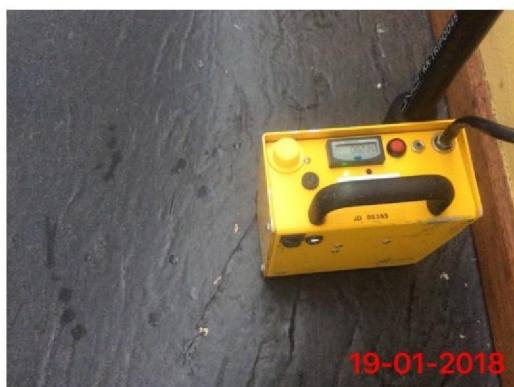
Foto 6

Luchtpomp m-2 heeft de unieke code 5365  
Luchtpomp staat op een rubberachtige ondergrond/  
vloerdekking

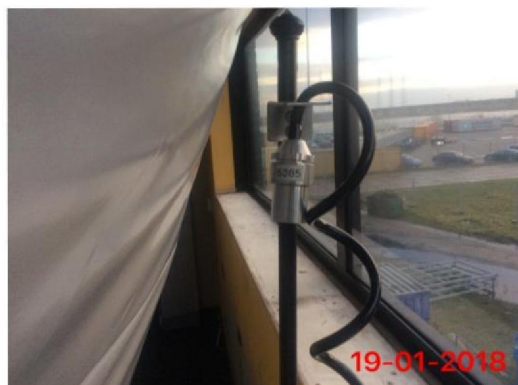
Foto 7

**Luchtbemonsteringskop m-2 heeft de unieke code 5365**

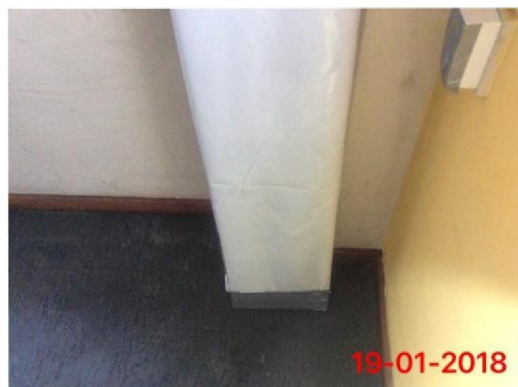
Foto 8

**In de hoek van de voorgevel en rechter zijgevel staat eveneens verpakt asbesthoudend materiaal.**

**Achter de afgeplakte en afgefoliede delen was/is geen inspectie mogelijk, het betreft hier geen constructiedeel of besmetting van de gesaneerde toepassing.**

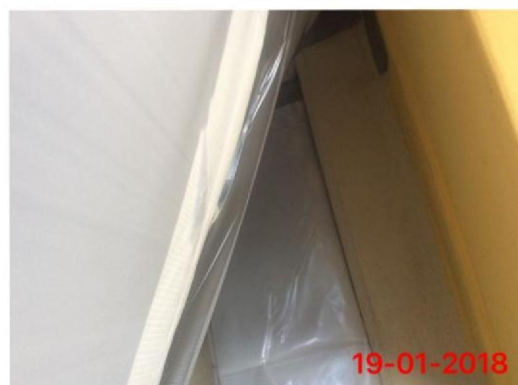
Foto 9

**Ook hier is materiaal verplaatst zodat eronder een visuele inspectie kan plaats vinden.**

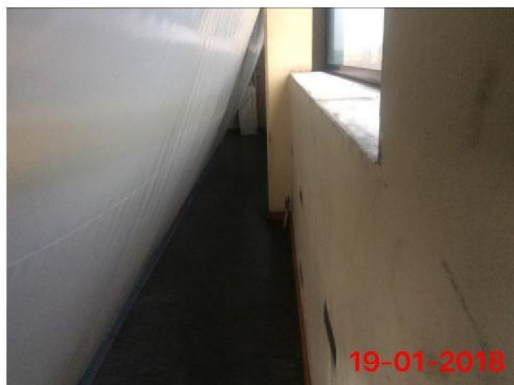
Foto 10

**Onder de raamkozijnen aan de rechter binnengevel zijn vensterbanken bron 2 verwijderd.**

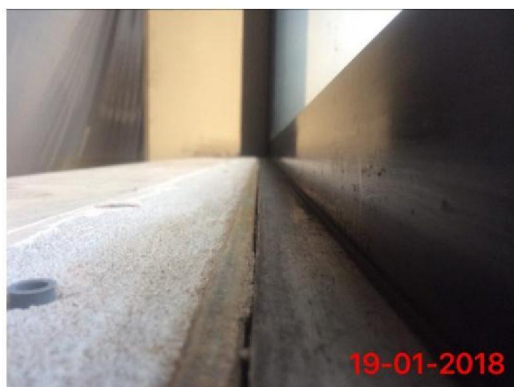
Foto 11

**Detail foto van de gesaneerde vensterbank bron 2**

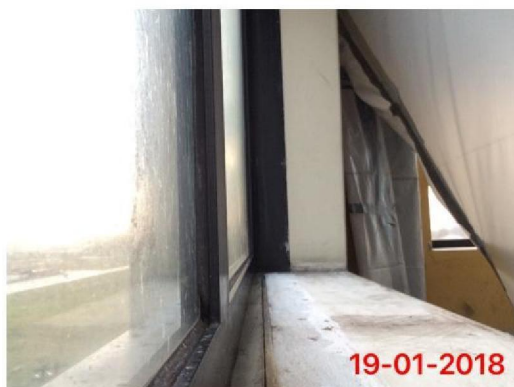
Foto 12

**Detail foto van de gesaneerde vensterbank bron 2**

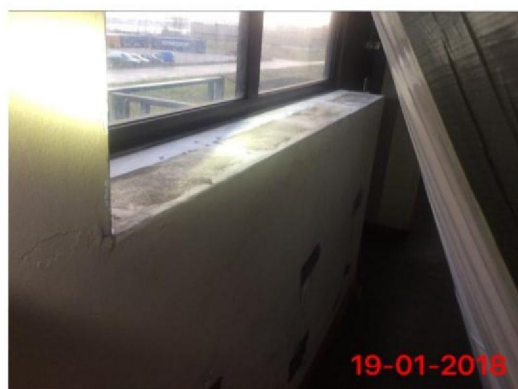
Foto 13

**Gesaneerde vensterbank op/in de rechter binnen gevel naast de deur aldaar.**

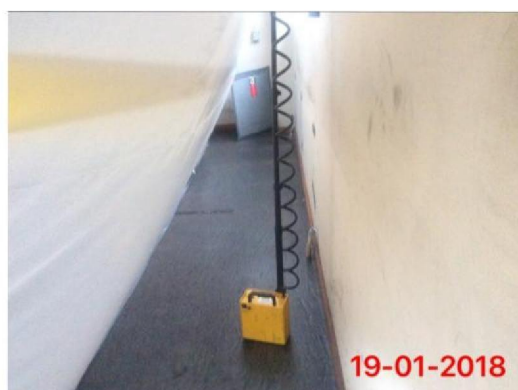
Foto 14

**In het gedeelte containment aan de achterzijde staat luchtpomp m-1**

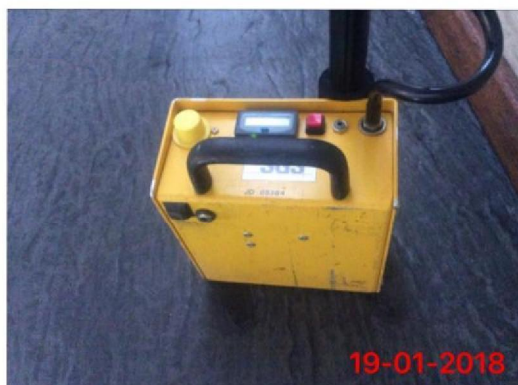
Foto 15

**Luchtpomp m-1 heeft de unieke code 5364**

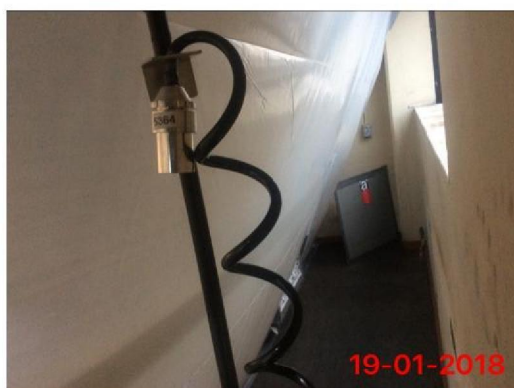
Foto 16

**Luchtbemonsteringskop m-1 heeft de unieke code 5364**

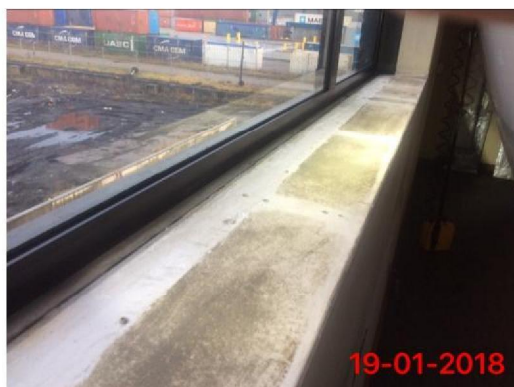
Foto 17

**Gesaneerde vensterbank bron 2 in/op de achtergevel nabij de onderdrukmaschine**

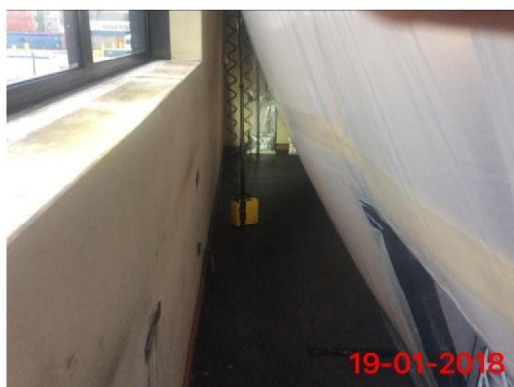
Foto 18

**In de hoek tussen de rechter zijgevel en de achtergevel staat eveneens verpakt materiaal dat verplaatsbaar.****Het onderdrukmaschine voorfilter is onderdeel van de vrijgave.**

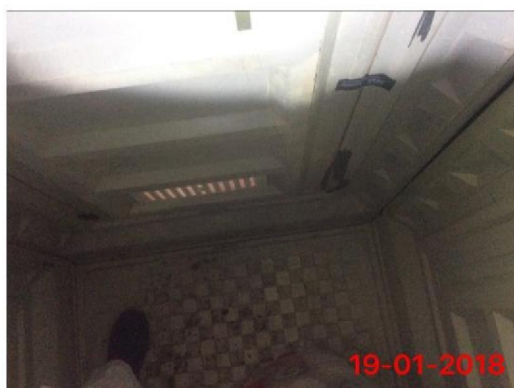
Foto 19

Vuile ruimte deco-unit, het containment is tijdens de meting verzegeld, de ruimte is onderdeel van de vrijgave.
