Onderzoek VISUELE INSPECTIE (buitensituatie)

Type onderzoek Visuele inspectie na asbestverwijdering conform NEN-2990

Adres Hollandiaweg 11, Nijmegen

Rapportnummer  
VBU-MMA-INS-  
18-00002068-SL

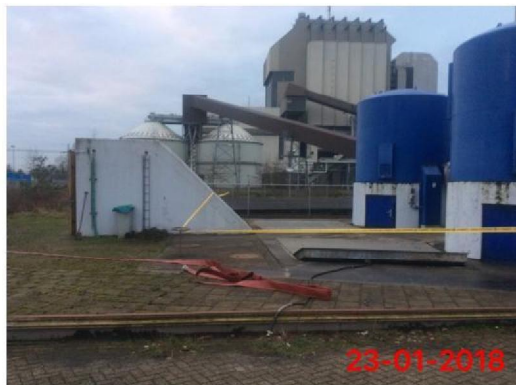
Foto 1

Middels linten is er een verontreinigd gebied afgezet, binnen dit ingekaderd gebied liggen restanten coating bron 55, het te inspecteren gebied loopt tot aan het hekwerk achterop de foto, de foto betreft de voorzijde van het terrein.

Naden en kieren in de constructie zijn beperkt inspecteerbaar.

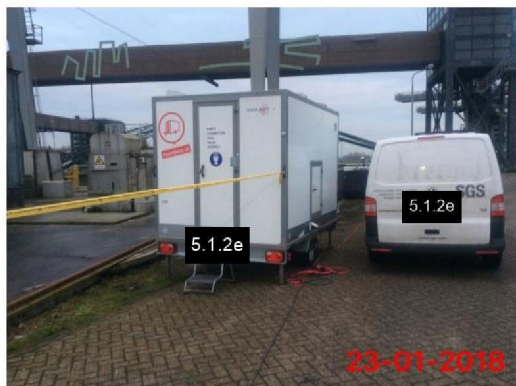
Foto 2

De deco-unit staat rechts op terrein naast het ingekaderde gebied op de weg

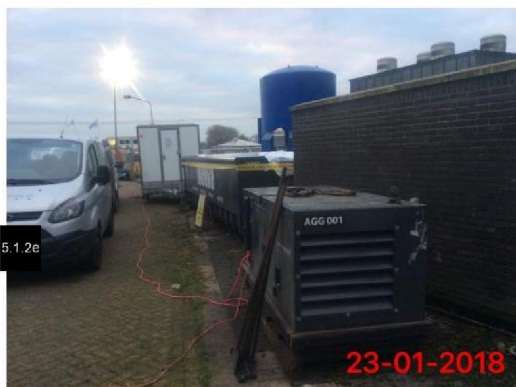
Foto 3

Achter de deco-unit staat een container met daarin het verpakte asbesthoudende materiaal.

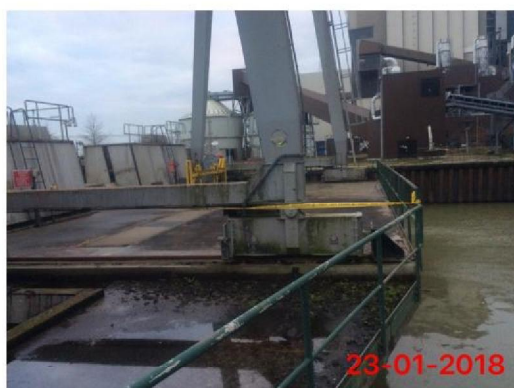
Foto 4

Bevindingen visuele inspectie ten tijde van inspectie (momentopname):  
**Ingekaderd gebied aan de achterzijde, de hoge kraan valt buiten de scope.**

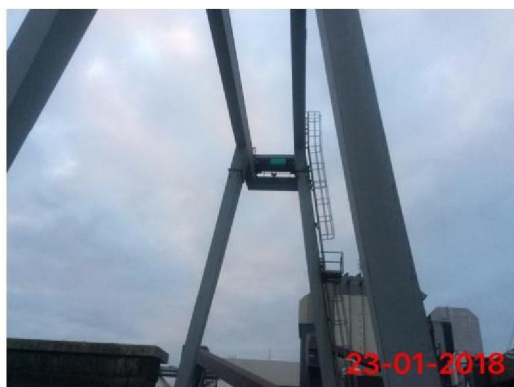
Foto 5

Bevindingen visuele inspectie ten tijde van inspectie (momentopname):  
**De kraan valt buiten de scope, deze vond ik onveilig om te beklimmen.**

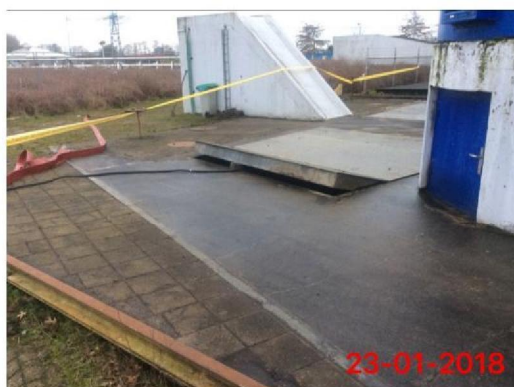
Foto 6

Bevindingen visuele inspectie ten tijde van inspectie (momentopname):  
**Inspectiegebied gezien vanuit de deco-unit**

**De geopende put was zeer beperkt inspecteerbaar, de deksel was te zwaar om te openen**

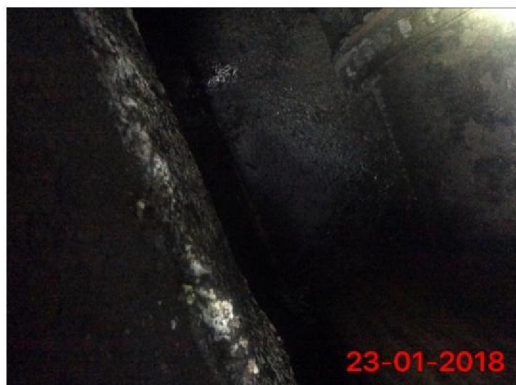
Foto 7

Bevindingen visuele inspectie ten tijde van inspectie (momentopname):  
**Binnenzijde geopende put.**

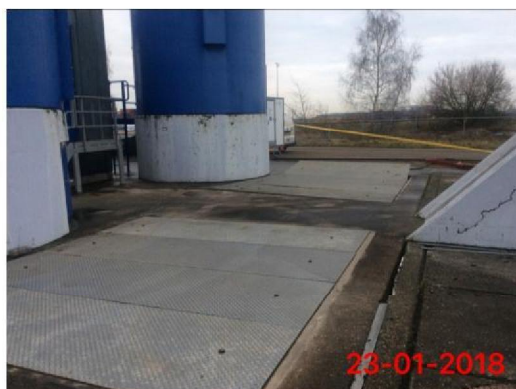
Foto 8

Bevindingen visuele inspectie ten tijde van inspectie (momentopname):  
**Inectiegebied gezien vanaf de linker voorzijde naar de deco-unit**

**Naden en kieren in de vloer constructie (putten met deksels) zijn beperkt inspecteerbaar.**

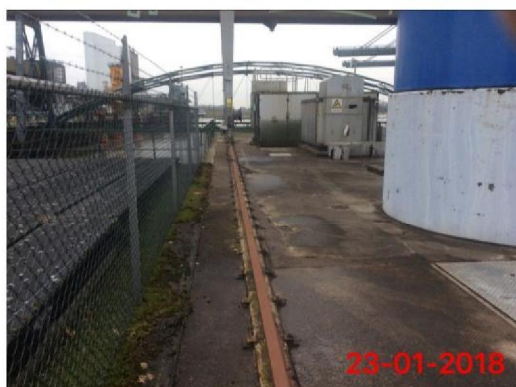
Foto 9

Bevindingen visuele inspectie ten tijde van inspectie (momentopname):  
**Inspectie gebied gezien naar de voorzijde langs het hek**

**De begroeiing is beperkt inspecteerbaar.**

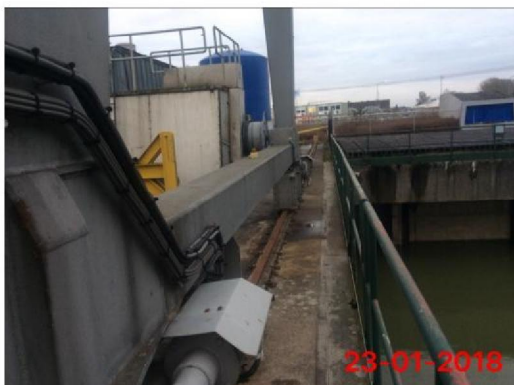
Foto 10

Linker achterzijde inspectiegebied gezien naar de voorzijde.  
Het gebied met de metalen railing zweeft boven het water.

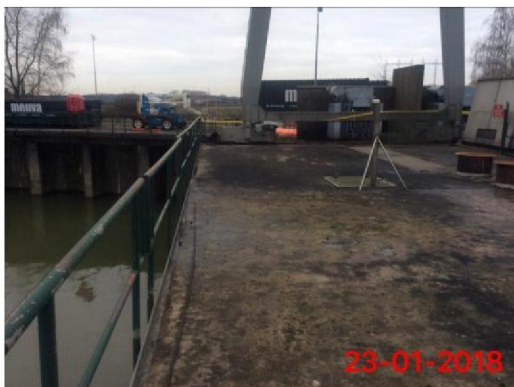
Foto 11

Hoek linker achterzijde gezien naar de rechterzijde

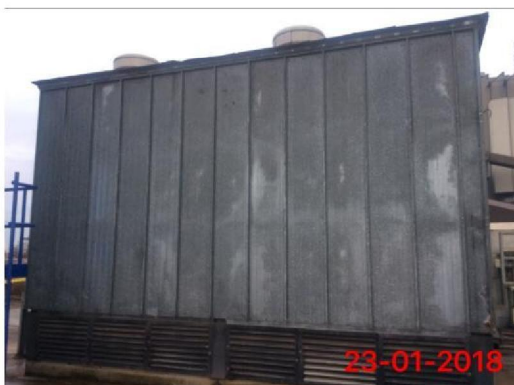
Foto 12

Rechter gevel van het Koelwater en filtergebouw, van het gebouw zijn Galbestosbeplating bron 1 met coating bron 54 verwijderd, deze zaten middels popnagels bevestigd, hetgeen achterblijft na de vrijgave zijn metalen gegalvaniseerde platen.

Naden en kieren in de constructie zijn beperkt inspecteerbaar.

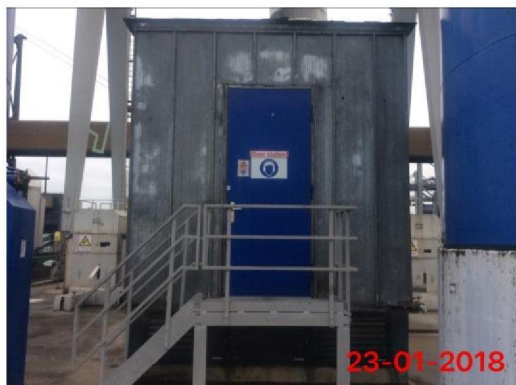
Foto 13

Voor gevel van het Koelwater en filtergebouw, van het gebouw zijn Galbestosbeplating bron 1 met coating bron 54 verwijderd, deze zaten middels popnagels bevestigd, hetgeen achterblijft na de vrijgave zijn metalen gegalvaniseerde platen.

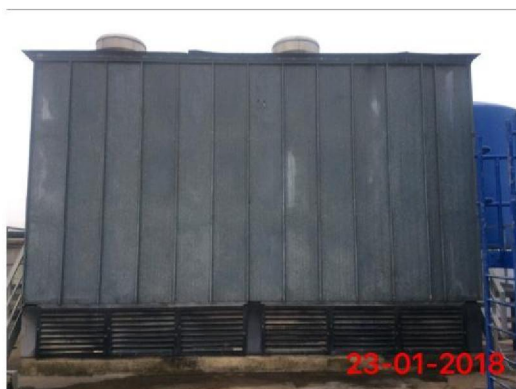
Foto 14

Linker gevel van het Koelwater en filtergebouw, van het gebouw zijn Galbestosbeplating bron 1 met coating bron 54 verwijderd, deze zaten middels popnagels bevestigd, hetgeen achterblijft na de vrijgave zijn metalen gegalvaniseerde platen.

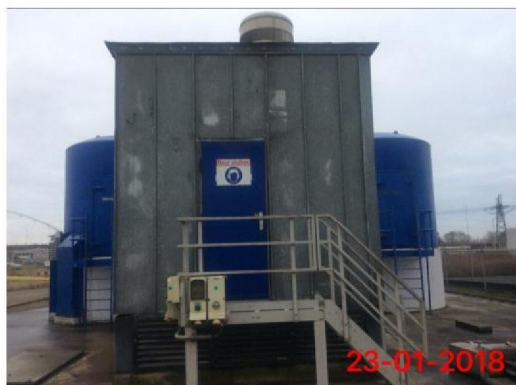
Foto 15

Achter gevel van het Koelwater en filtergebouw, van het gebouw zijn Galbestosbeplating bron 1 met coating bron 54 verwijderd, deze zaten middels popnagels bevestigd, hetgeen achterblijft na de vrijgave zijn metalen gegalvaniseerde platen.

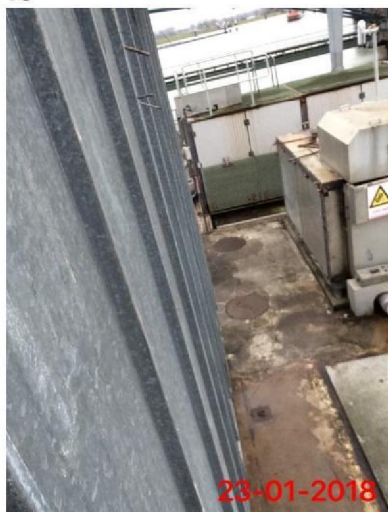
Foto 16

Detail foto van de rechter gevel van het Koelwater en filtergebouw, van het gebouw zijn Galbestosbeplating bron 1 met coating bron 54 verwijderd, deze zaten middels popnagels bevestigd, hetgeen achterblijft na de vrijgave zijn metalen gegalvaniseerde platen.

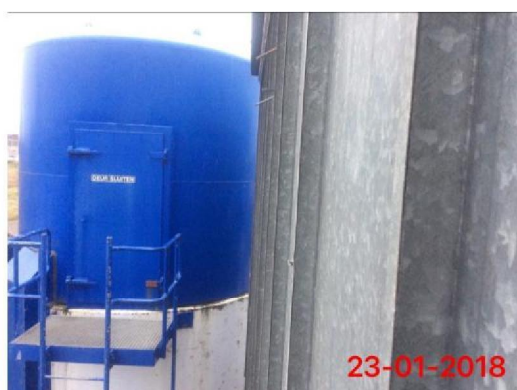
Foto 17

Detail foto van de rechter gevel van het Koelwater en filtergebouw, van het gebouw zijn Galbestosbeplating bron 1 met coating bron 54 verwijderd, deze zaten middels popnagels bevestigd, hetgeen achterblijft na de vrijgave zijn metalen gegalvaniseerde platen.

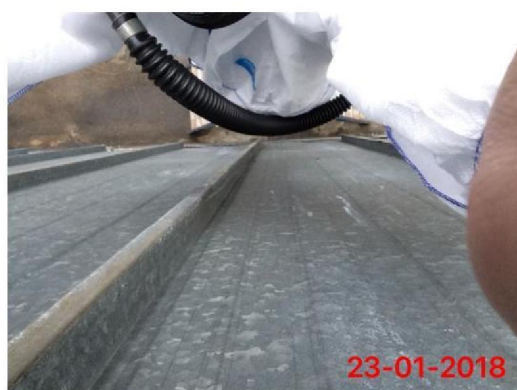
Foto 18

Detail foto van de linker gevel van het Koelwater en filtergebouw, van het gebouw zijn Galbestosbeplating bron 1 met coating bron 54 verwijderd, deze zaten middels popnagels bevestigd, hetgeen achterblijft na de vrijgave zijn metalen gegalvaniseerde platen.

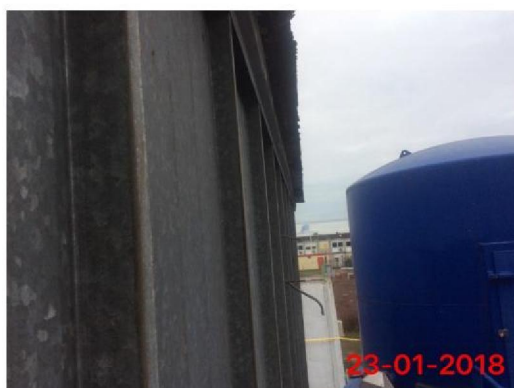
Foto 19

Detail foto van de linker gevel van het Koelwater en filtergebouw, van het gebouw zijn Galbestosbeplating bron 1 met coating bron 54 verwijderd, deze zaten middels popnagels bevestigd, hetgeen achterblijft na de vrijgave zijn metalen gegalvaniseerde platen.

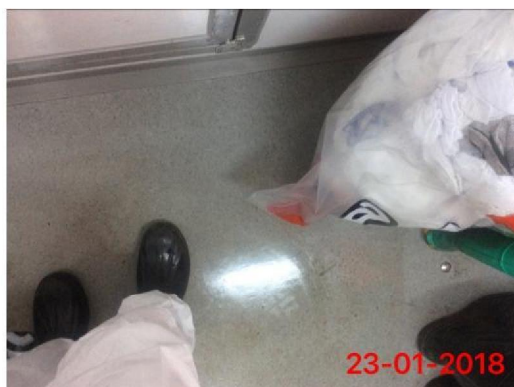
Foto 20

Vuile ruimte deco-unit, deze is onderdeel van de vrijgave
