Onderzoek VISUELE INSPECTIE (buitensituatie)  
Type onderzoek Visuele inspectie na asbestverwijdering conform NEN-2990  
Type sanering Klasse 2  
Doel onderzoek Door middel van een visuele inspectie bepalen of het gebied zonder gebruik van persoonlijke beschermingsmiddelen kan worden betreden.  
Datum inspectie 23-02-2018  
Adres Hollandiaweg 11, Nijmegen

Rapportnummer  
VBU-TNY-INS-  
18-00005710-SL

Omschrijving ruimte/saneringsgebied Het betreft een inspectie gebied van de transporttunnel op 5 spots.  
Aankomsttijd op locatie Zie schets.  
Aankomsttijd op locatie 09:15 uur  
Vertrektijd op locatie 12:00 uur  
Wachturen 00:00 uur  
Inspectietijd 00:50 uur  
Uitvoerend analist 5.1.2e  
Opmerkingen Het betreft 5 stukken in de transporttunnel, die vrij gemaakt worden zodat de constructie kan worden los gekoppeld en er op een veilige locatie verder kan worden gesaneerd.

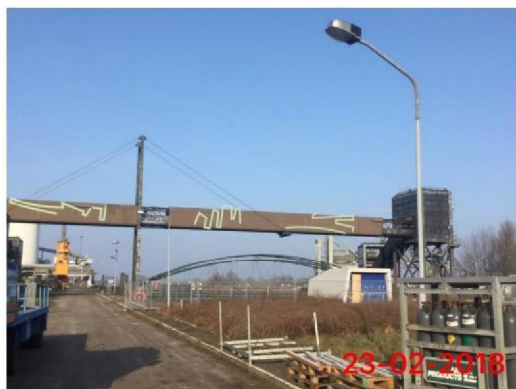
Foto 1

**Overzicht van de tunnel over het water heen.**

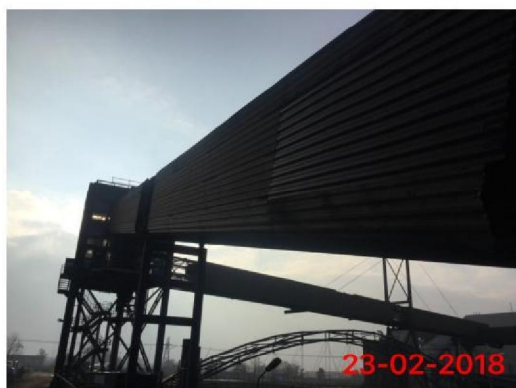
Foto 2

**Overzicht van de schuine tunnel**

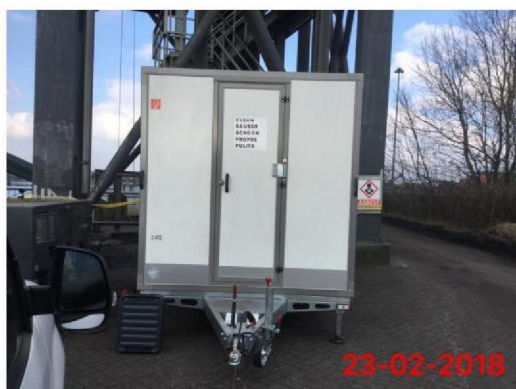
Foto 3

**De deco wagen staat opgesteld voor het trappenhuis.**

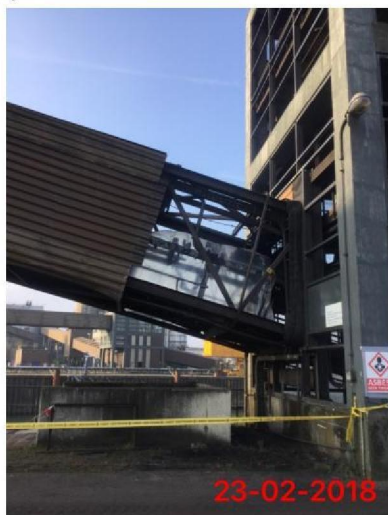
Foto 4

Op 5 punten is de tunnel asbest vrij gemaakt zodat de staal constructie door gesneden kan worden om de tunnel op een andere locatie veilig op de grond gesaneerd kan worden.

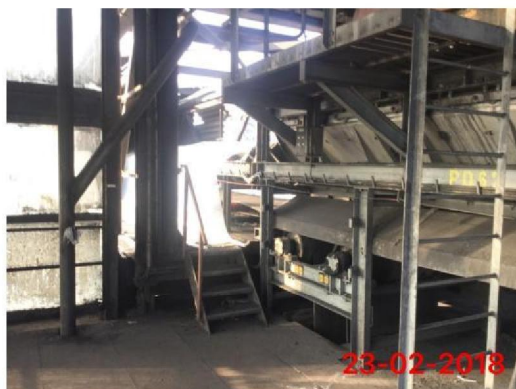
Foto 5

Vanuit het trappenhuis de tunnel over het water heen in.

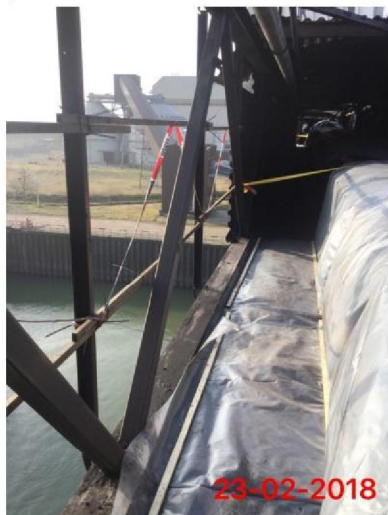
Foto 6

Overzicht van het eerste vak over het water, op de vloer en over de lopenden band is folie gelegd. De constructie is zwart van de steenkool en is nagenoeg niet te reinigen.

Achter met tape, stucloop en/of folie afgeplakte delen en/of oppervlakte is geen inspectie mogelijk en valt daarom ook buiten het inspectiegebied, tenzij anders beschreven.

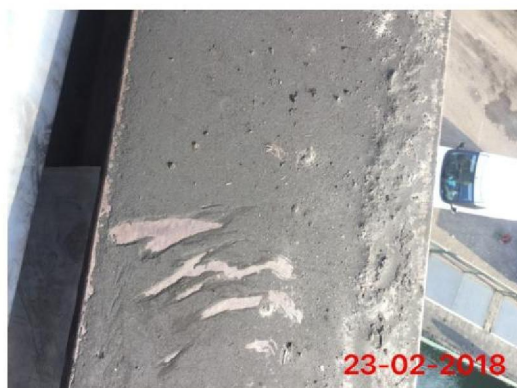
Foto 7

Er is gekeken of er geen losse delen in de constructie liggen. De constructie zal op de grond gereinigd en gesaneerd worden.

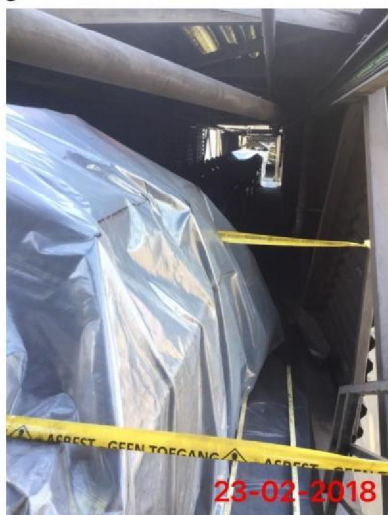
Foto 8

Overzicht van de tunnel over het water heen.

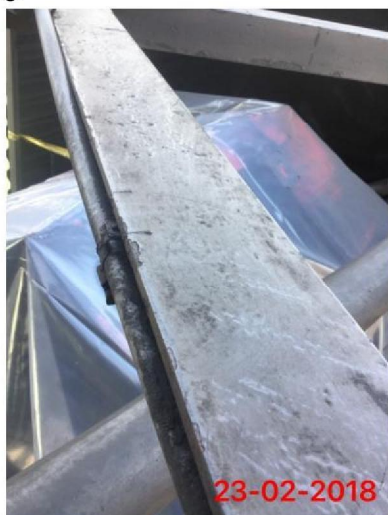
Foto 9

Er is gekeken of er geen losse delen in de constructie liggen. De constructie zal op de grond gereinigd en gesaneerd worden.

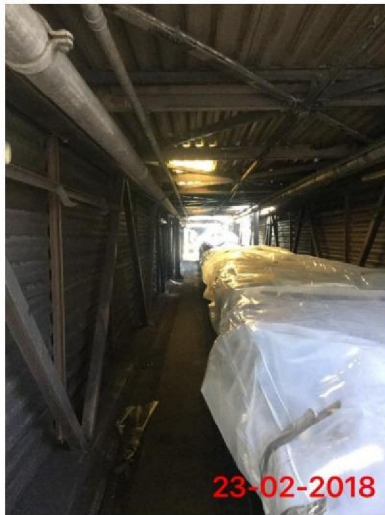
Foto 10

Bevindingen visuele inspectie ten tijde van inspectie (momentopname):  
**Foto door de tunnel heen.**

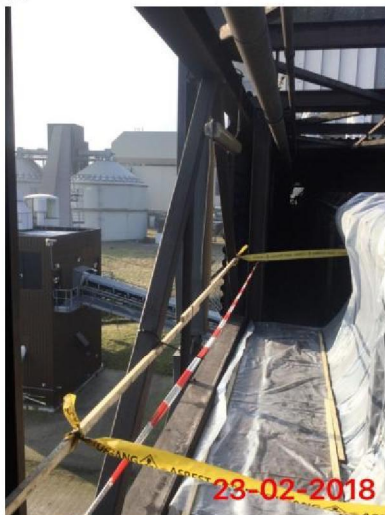
Foto 11

Bevindingen visuele inspectie ten tijde van inspectie (momentopname):  
**Er is gekeken of er geen losse delen in de constructie liggen. De constructie zal op de grond gereinigd en gesaneerd worden.**

**Doordat er naast de gesaneerde plekken nog asbesthoudende platen achterblijven is er een kans door onzorgvuldigheid op herbesmetting in het geïnspecteerd gebied.**

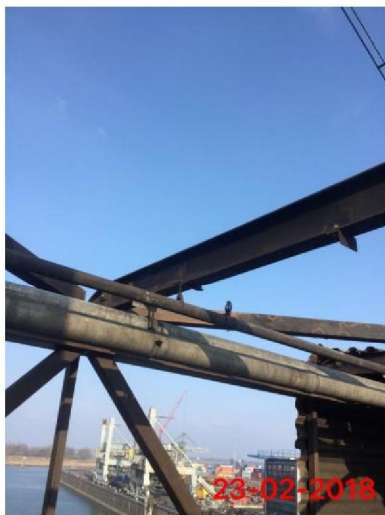
Foto 12

Bevindingen visuele inspectie ten tijde van inspectie (momentopname):  
**Er is gekeken of er geen losse delen in de constructie liggen. De constructie zal op de grond gereinigd en gesaneerd worden.**

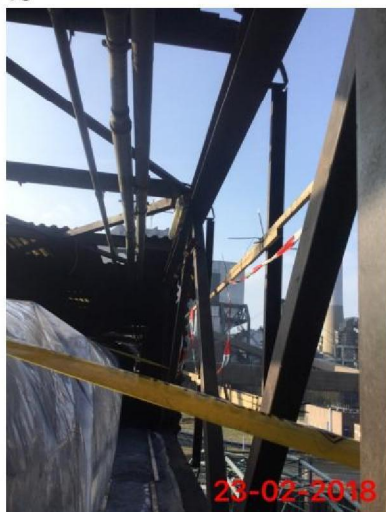
Foto 13

Er is gekeken of er geen losse delen in de constructie liggen. De constructie zal op de grond gereinigd en gesaneerd worden.

In ruwe oppervlakte, poreuze ondergronden, naden en kieren is alleen beperkte inspectie mogelijk.

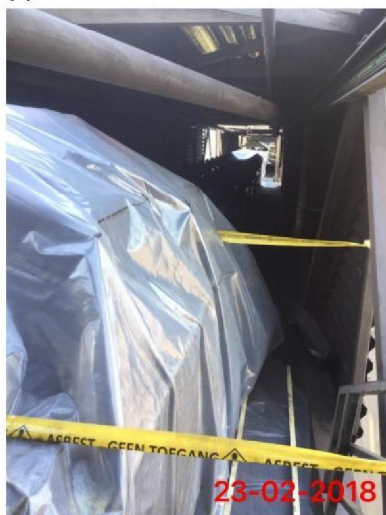
Foto 14

Op de vloer en over de lopende band ligt op alle 5 de plekken folie.

Achter met tape, stucloop en/of folie afgeplakte delen en/of oppervlakte is geen inspectie mogelijk en valt daarom ook buiten het inspectiegebied, tenzij anders beschreven.

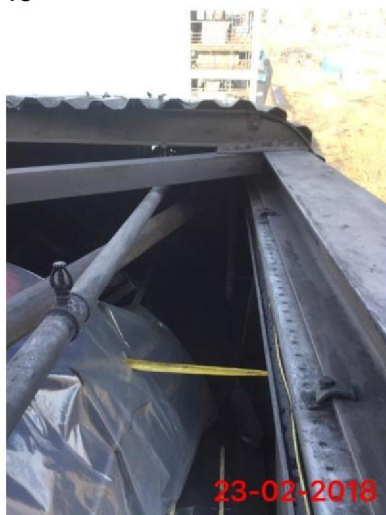
Foto 15

Er is gekeken of er geen losse delen in de constructie liggen. De constructie zal op de grond gereinigd en gesaneerd worden.

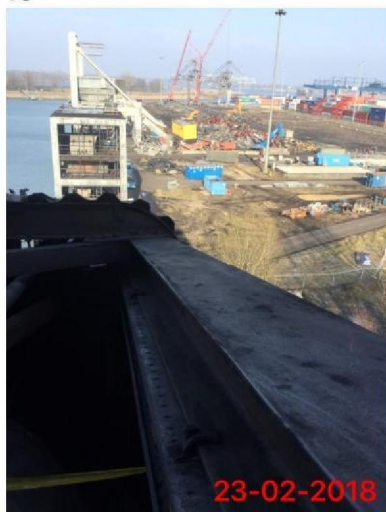
Foto 16

Bevindingen visuele inspectie ten tijde van inspectie (momentopname):  
Er is gekeken of er geen losse delen in de constructie liggen. De constructie zal op de grond gereinigd en gesaneerd worden.

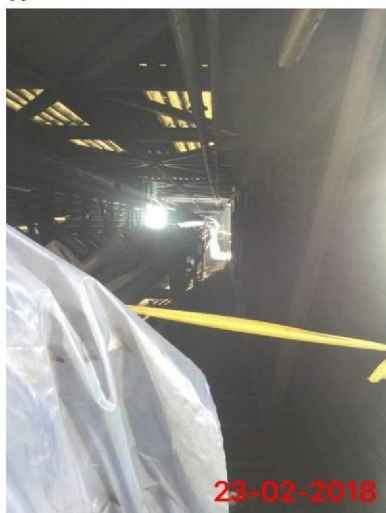
Foto 17

Bevindingen visuele inspectie ten tijde van inspectie (momentopname):  
Overzicht door de schuine tunnel heen.

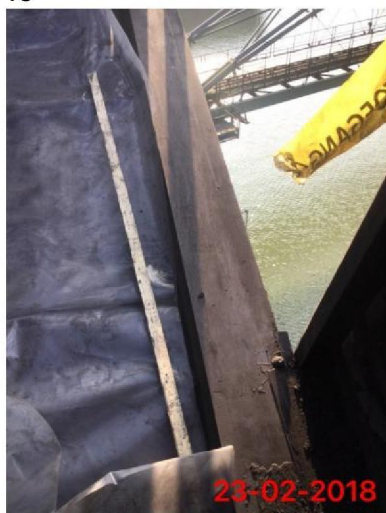
Foto 18

Bevindingen visuele inspectie ten tijde van inspectie (momentopname):  
Er is gekeken of er geen losse delen in de constructie liggen. De constructie zal op de grond gereinigd en gesaneerd worden.

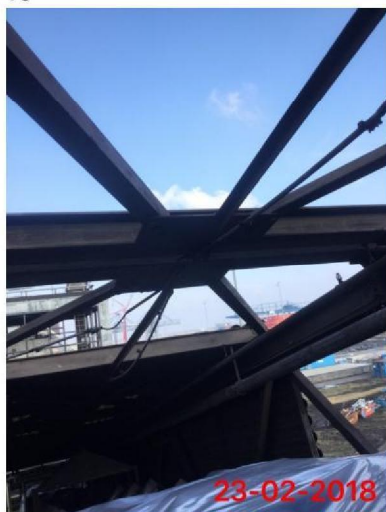
Foto 19

Er is gekeken of er geen losse delen in de constructie liggen. De constructie zal op de grond gereinigd en gesaneerd worden.

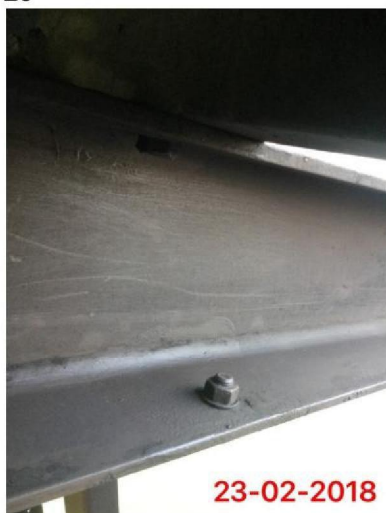
Foto 20

Er is gekeken of er geen losse delen in de constructie liggen. De constructie zal op de grond gereinigd en gesaneerd worden.

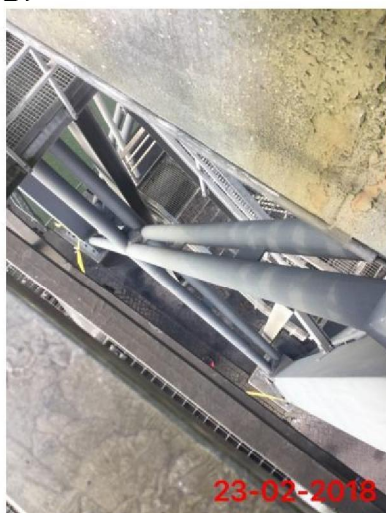
Foto 21

Het trappenhuis is gemaakt van open staal.

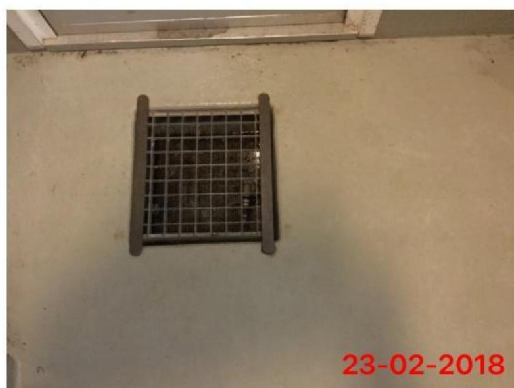
Foto 22

De vuile ruimte is meegenomen in de visuele inspectie. In het inspectiegebied zijn geen asbest verdachte materialen en/of vezels waargenomen.
