Onderzoek VISUELE INSPECTIE (buitensituatie)  
Type onderzoek Visuele inspectie na asbestverwijdering conform NEN-2990  
Type sanering Klasse 2  
Doel onderzoek Door middel van een visuele inspectie bepalen of het gebied zonder gebruik van persoonlijke beschermingsmiddelen kan worden betreden.  
Datum inspectie 19-03-2018  
Adres Hollandiaweg 11, Nijmegen

Rapportnummer  
VBU-MMA-INS-  
18-00008807-SL

Omschrijving ruimte/saneringsgebied Gedeelte zone 1 lot 8, loop en leidingbrug.  
Aankomsttijd op locatie 09:30 uur  
Vertrektijd op locatie 11:30 uur  
Wachturen 00:00 uur  
Inspectietijd 00:40 uur  
Uitvoerend analist 5.1.2e  
Opmerkingen De leidingbrug is gedeeltelijk verwijderd, deze is op de wal gesaneerd.  
De vuile ruimte van de deco-unit is niet meegenomen met deze vrijgave.

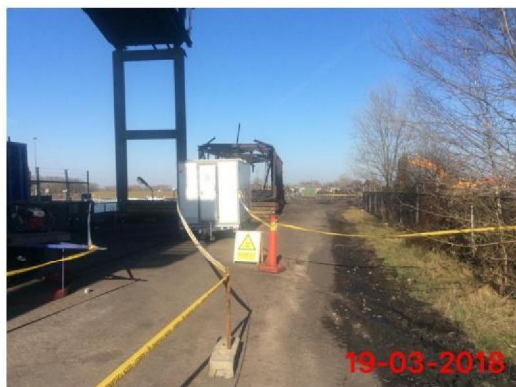
Foto 1

De leidingbrug ligt op de wal net achter de deco-unit, middels linten is er een gebied afgezet waarin de container ( staat achter de deco-unit, zie volgende foto ) en de gesaneerde galbestosbeplating bron 1 van de loopbrug valt.

Rechts tegen het hek ligt een groenstrook, deze is enkel aan de toplaag inspecteerbaar, het inspectiegebied loopt tot aan het hek aldaar.

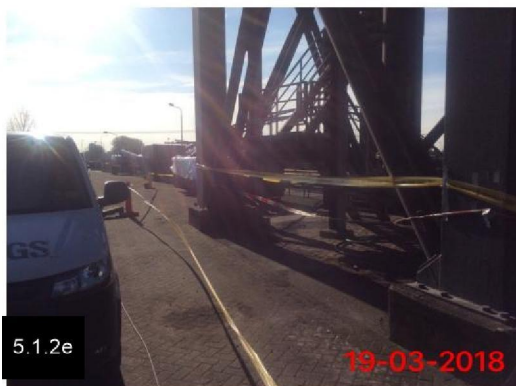
Foto 2

Looproute naar de container, de container is gedeeltelijk afgesloten omdat hier nog asbesthoudende materialen in worden toegevoegd. Het maaiveld naar de container en rondom de container bestaat uit straatwerk.

Onder de container is geen inspectie mogelijk.

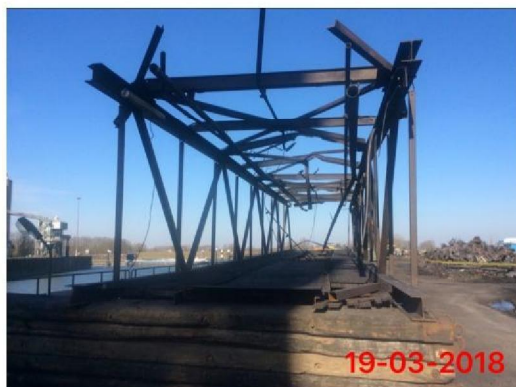
Foto 3

Rondom de stalen loopbrug hebben galbestosplaten bron 1 geschroefd gezeten, gezien het feit dat de loopbrug sterk beschadigd is en veel naden en kieren heeft is deze beperkt inspecteerbaar. Middels een trap is er op hoogte geïnspecteerd.

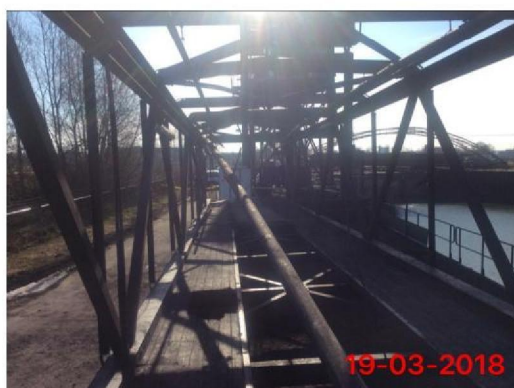
Foto 4

Bevindingen visuele inspectie ten tijde van inspectie (momentopname):  
**In de houten vloer zitten op diversen plaatsen gaten.**

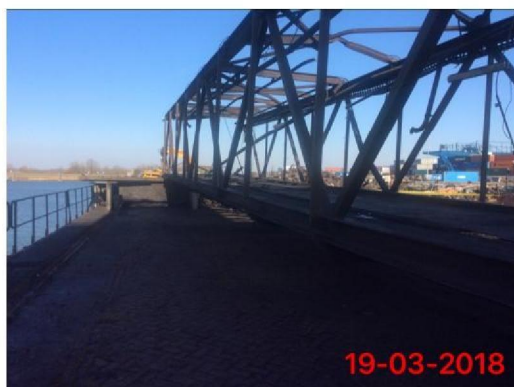
Foto 5

Bevindingen visuele inspectie ten tijde van inspectie (momentopname):  
**Linker zijkant van de loopbrug waartegen de stalen spanten galbestosbeplating heeft gezeten.**

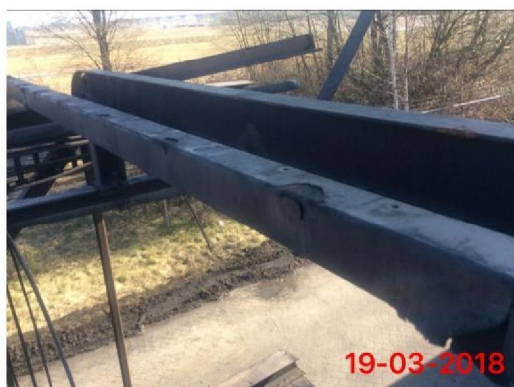
Foto 6

Bevindingen visuele inspectie ten tijde van inspectie (momentopname):  
**Detailfoto van een stalen dakspant waarop de galbestosbeplating geschroefd heeft gezeten.**

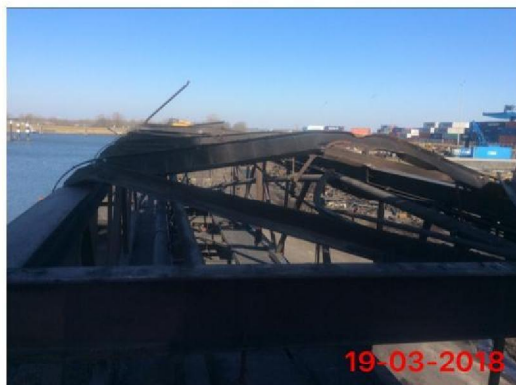
Foto 7

**Overzicht foto van het dak van de loop-, leidingbrug**

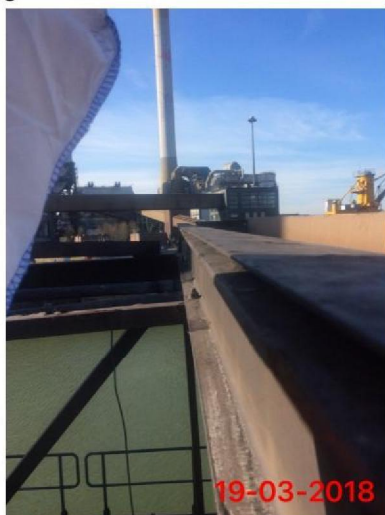
Foto 8

**Detail foto van het constructiedeel van het dak  
waarop de galbestosbeplating heeft gezeten.**

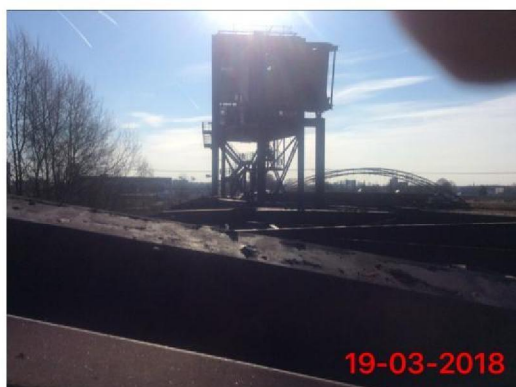
Foto 9

**Overzichtfoto van het dak van de loopbrug waarvan  
de galbestosbeplating bron verwijderd is.**

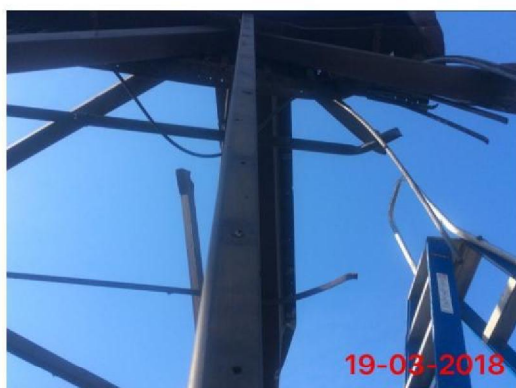
Foto 10

Detailfoto van de linker zijde waarvan de de galbestosbeplating bron 1 verwijderd is, op de foto staat de trap die gebruikt is voor de visuele inspectie op hoogte, hiermee valt de trap binnen deze vrijgave.

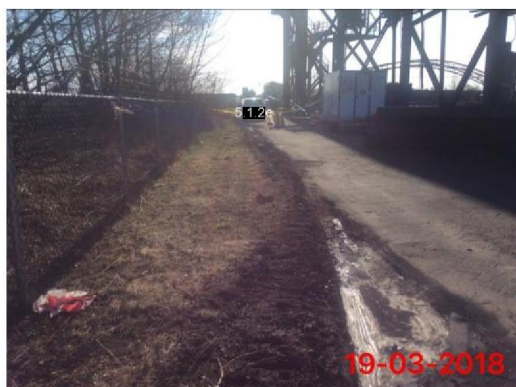
Foto 11

Geinspecteerde groenstrook, het inspectiegebied loopt tot aan het hek links op de foto.

Het maaiveld is enkel aan de toplaag inspecteerbaar.

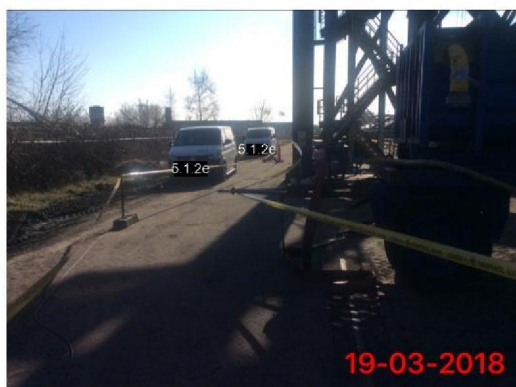
Foto 12

Looproute naar de container.

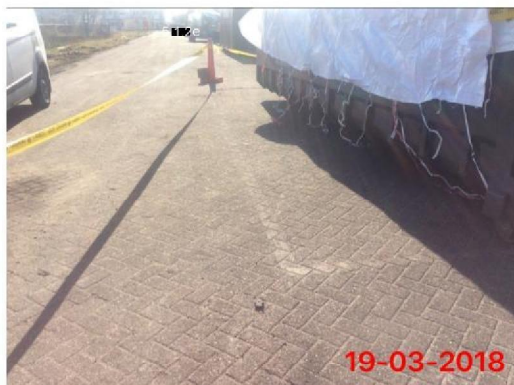
Foto 13

**Rechterzijde maaiveld naast de container.**

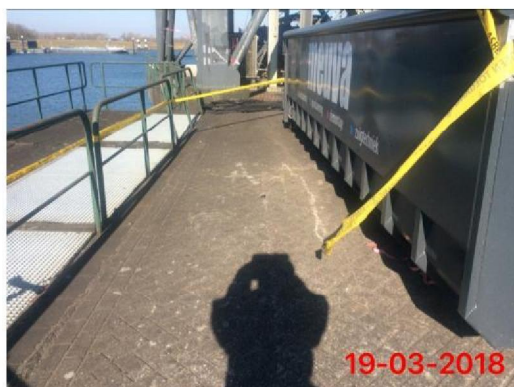
Foto 14

**Linkerzijde maaiveld naast de container.**

**Onder de container is geen visuele inspectie mogelijk.**
