Inspectie: Inspectie steunlaag staalslakken  
Locatie: **Stortplaats Doonweg**  
Datum: 28 maart 2023

Aanwezig: 5.1.2e  
Inspecteur: 5.1.2e  
Weer: 28 maart 2022 middag: half bewolkt, 8 graden  
Referentie: P2333/N02

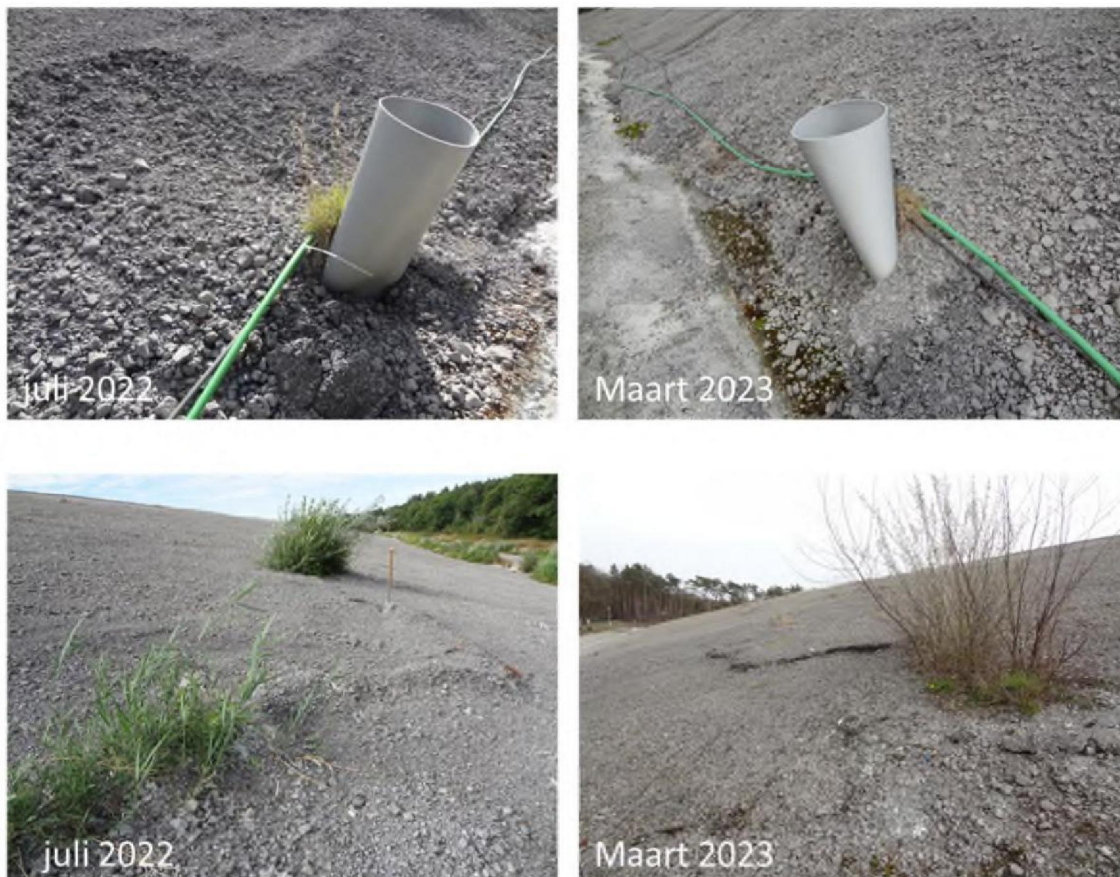
Figuur 4: vergelijking situaties juli 2022 en maart 2023 (beide keren van tegenovergesteld kant gefotografeerd)

1. verzakkingen en scholvorming lijken niet (waarneembaar) te zijn veranderd ten opzichte van eerdere inspecties (zie figuur 4 en foto's 1368, 1376, 1377, 1378, 1384, 1391);

2. De PVC put aan de ZW zijde lijkt nog iets verder platgedrukt te zijn (zie figuur 4);
3. de drainagesystemen voor percolaatafvoer uit het afval en percolaatafvoer uit staalslakken werkt slechts gedeeltelijk: de waterstand in de meeste PVC putten is gelijk aan maaiveld of taludniveau (zie foto 1354);

9. de folie aan de zuidwestzijde vertoont opbolling/vervorming; dit is eerder niet geconstateerd.
