## Inspectieverslag

### Hoofddossier sloopmeldingen ENGIE

**Locatie** : Hollandiaweg 11 te Nijmegen

**Omschrijving** : bovengronds slopen van Centrale Gelderland Zone 1 en zone 5

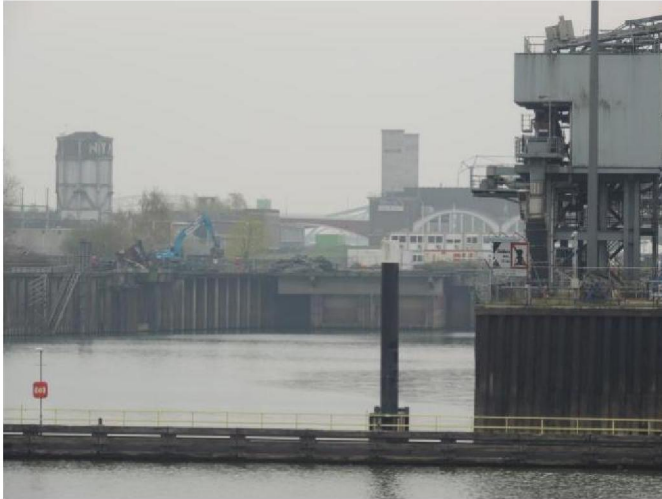
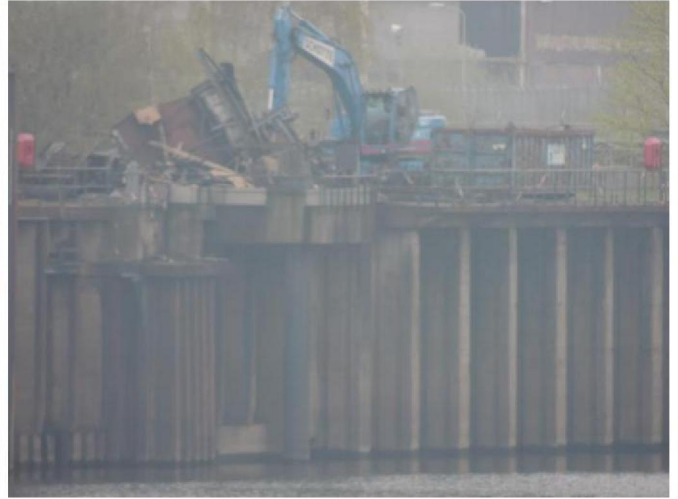
Voor aanvang van de controle op projectlocatie heb ik eerst een inspectie gehouden rond de adressen waar de klachten vandaan kwamen, zie luchtfoto in bijlage. In de woonwijk waar de klachten vandaan kwamen kon ik de sloopwerkzaamheden horen echter was het geluid op dat moment niet van die omvang (zacht) dat er sprake was van hinder. Hierna heb ik nog vanaf de Westkanaaldijk ter hoogte van de Elektriciteitscentrale geluisterd of de sloopwerkzaamheden waar te nemen waren. Vanaf dit punt waren de sloopwerkzaamheden duidelijker te horen. Het geluid was afkomstig van schroot/staal wat in containers werd gedaan, zie onderstaande foto's. De voornoemde werkzaamheden vonden in Zone 1 plaats.

Kolenvelden, kranen en transportband boven insteekhaven zijn gesloopt. De werkzaamheden betreffen momenteel het sorteren, knippen en in containers doen van het staal tbv van afvoer. Zoals ik aan het begin van dit hoofdstuk waren deze werkzaamheden aan de andere kant van het kanaal te horen.

De ervaren geluidsoverlast mbt het staal is makkelijk te verminderen en misschien zelfs grotendeels te voorkomen. Om verdere geluidsklachten te verminderen moet de sloper rustiger/zorgvuldiger de werkzaamheden uitvoeren. Met de stalencontainers en rijplaten maar ook met staal afkomstig van de sloop moet niet gesleept worden. Containers, rijplaten en sloopstaal dient bij werkzaamheden, bewegingen en transport opgepakt te worden. Containers en rijplaten dienen rustig neer gezet/neer gelegd te worden. Sloopstaal moet rustig in de containers gedaan worden en niet van hoogte in de containers laten vallen.

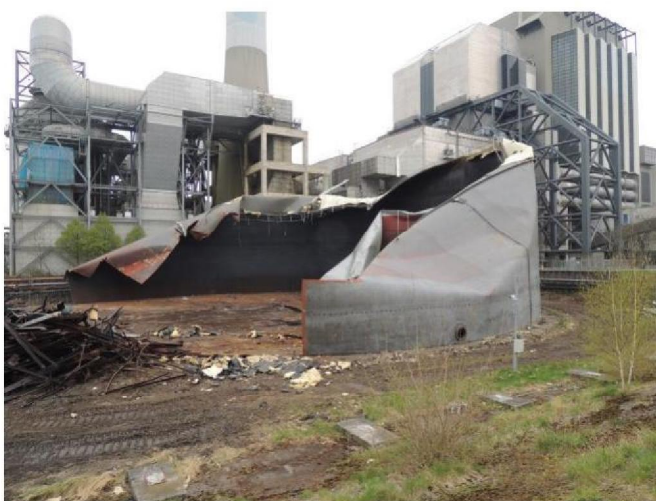
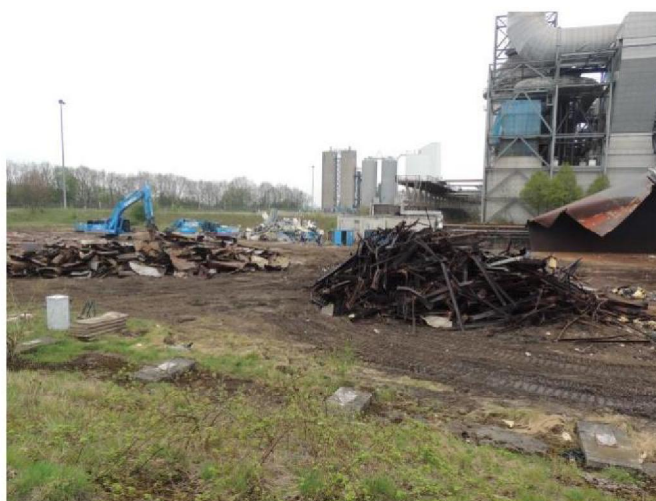
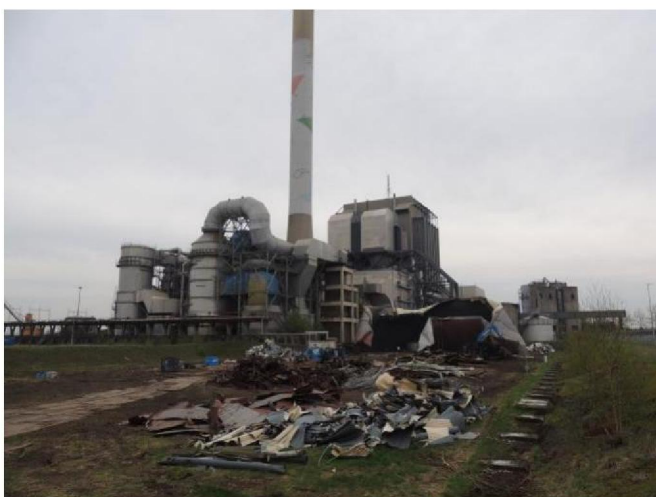
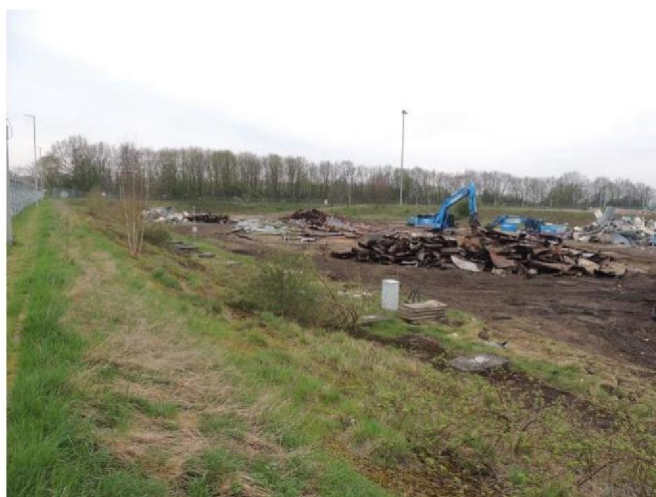
De linker tank is gesloopt (exclusief vloer) en de rechtertank is voor de helft gesloopt, zie onderstaande foto's. naast het verder slopen van de rechter tank is men het afkomende afval aan het scheiden in de verschillende fracties.

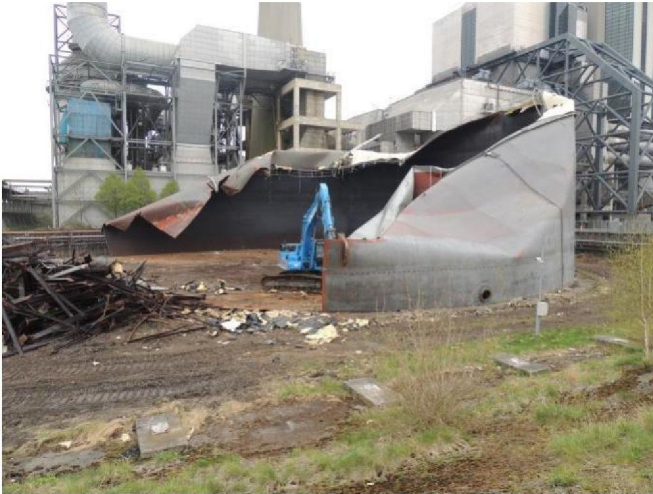
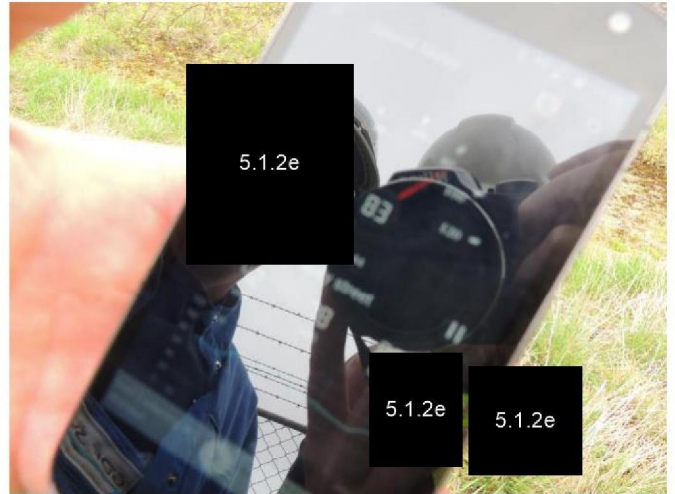
Op moment van de inspectie ging men net pauzeren. Om toch een duidelijk beeld van de werkzaamheden te krijgen en het daarbij horende geluid vroeg de medewerker de sloper om nog een stuk van de rechter tank te slopen, zie onderstaande foto. De sloop van de tank vindt plaats doormiddel van knippen.

Tijdens elke knip in de tankwand werd, op een afstand van 20 meter, door de medewerker een geluidsniveau (indicatief) gemeten van 83 decibel.

Het is aannemelijk dat de ontvangen geluidsklachten afkomstig zijn van de in uitvoering zijnde werkzaamheden in Zone 1 en Zone 5.

Hoewel er ook door de netbeheerder, buiten het terrein van Engie, harde knallen zijn veroorzaakt denk ik dat de geluidsklachten met het knippen van de stalenwanden van de tankopslag te maken hebben of met beide werkzaamheden. De werkzaamheden aan de tankopslag is bijna gereed. Andere sloopmethode of werkwijze heeft geen zin meer. De geluidsoverlast is mede veroorzaakt door de sloopvolgorde, men had beter eerst de rechtse tank kunnen slopen. Ook de volgorde bij de sloop van de afzonderlijke tanks had men beter anders kunnen kiezen. Zoals op de foto hierboven is te zien heeft de sloper door de sloopvolgorde een soort van halve schotel gecreëerd welke het geluid exact richting weurt kaatst. Ook voor het sorteren en het verder opruimen van het afkomende sloopmateriaal geldt dat dit rustig en zorgvuldig moet gebeuren.

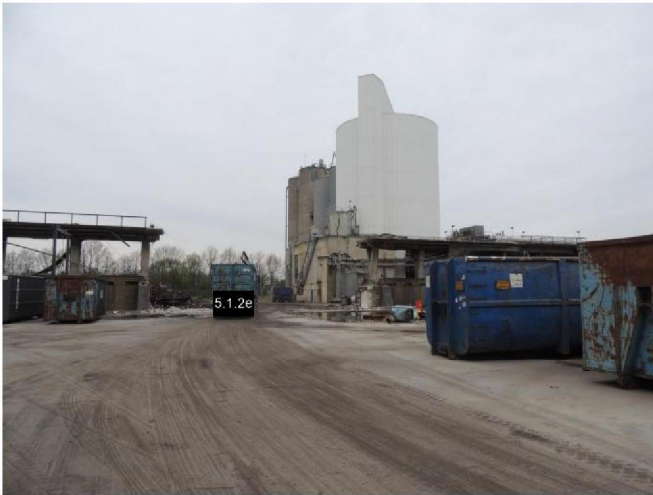
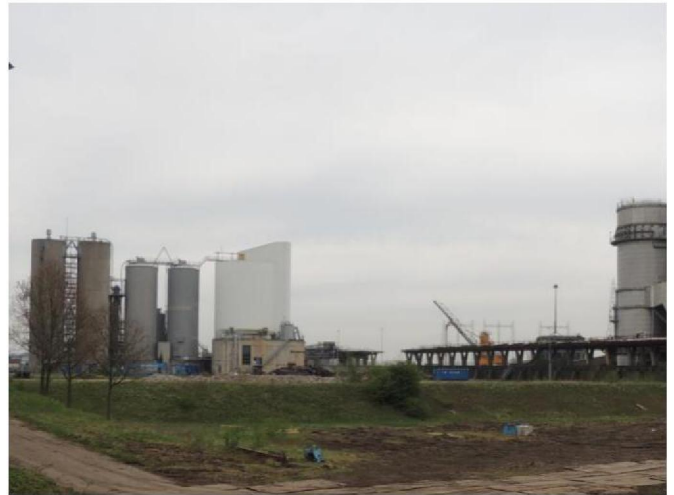
In zone twee wordt een doorgang gemaakt (gesloopt) in de oude kolentransportbaan (slot 8 in zone 2) dit om de afvoer van materialen te vergemakkelijken.

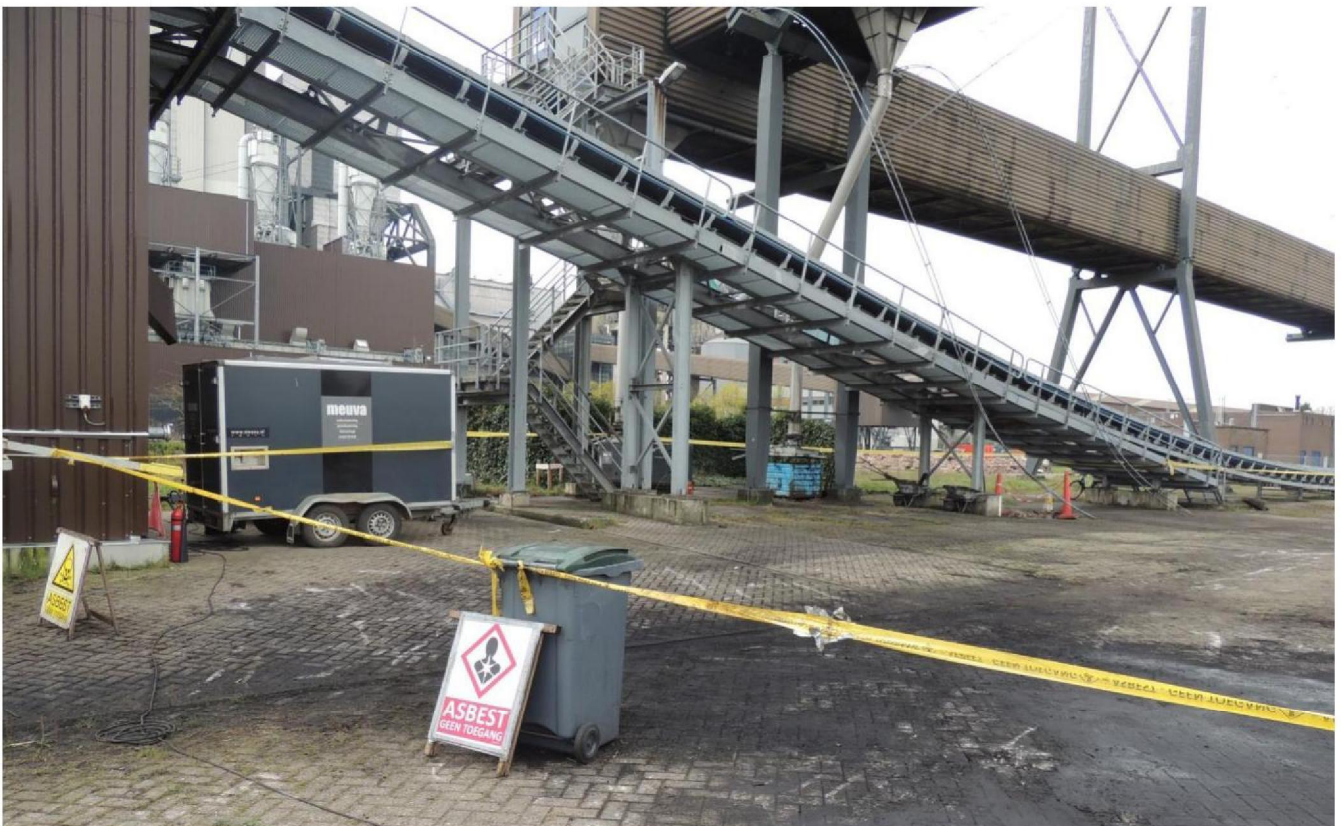
Hier vinden op moment asbestsaneringswerkzaamheden plaats. Saneren van de bruine beplating met asbesthoudende coating rondom de transportbanden.
