# Rapportage Asbestinventarisatie conform Procecertificaat Asbestinventarisatie

Projectnummer: 202101120-2

Het maaiveld ter plaatse van de ROI (noordelijke deel)  
aan de Hollandiaweg 11 te Nijmegen

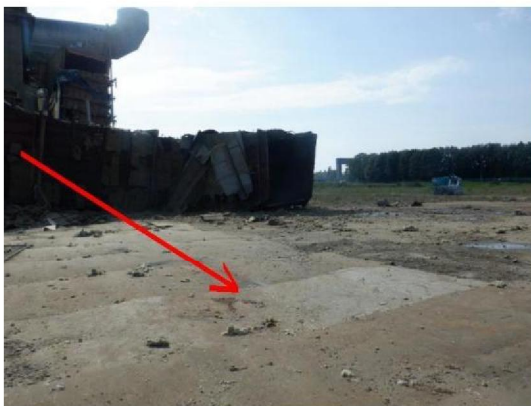
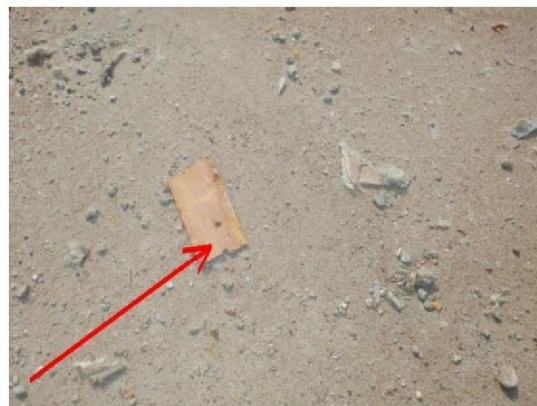
**Bron 1: Restanten pakking**

| <b>Beschadiging</b> | Ernstig beschadigd |

| <b>Opmerkingen</b> | De bron betreft restanten asbesthoudend pakkingsmateriaal, afkomstig van de ROI. De restanten asbesthoudende pakking zijn met name afkomstig van de afstandhouders (M338 en MM341) en de verbindingstukken (MM01). Het asbesthoudende pakkingsmateriaal is vrijgekomen tijdens de blowdown en op diverse locaties ter plaatse van het maaiveld aangetroffen (circa 2455m <sup>2</sup> , zie bijlage 5.1). Het gebied is ingekaderd op basis van visuele waarneming. |

| <b>Aanbevelingen</b> | Verhoogd risico, verspreidingsgebied is vastgesteld, sanering op korte termijn aanbevolen. |

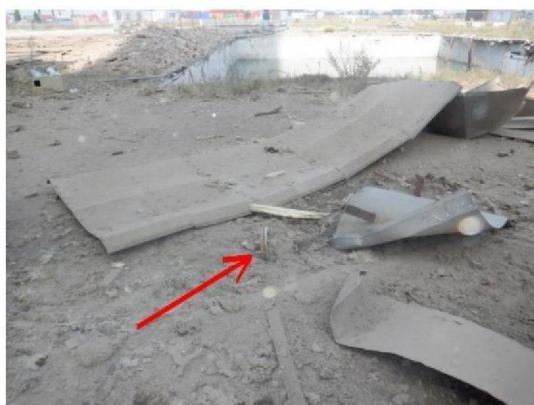
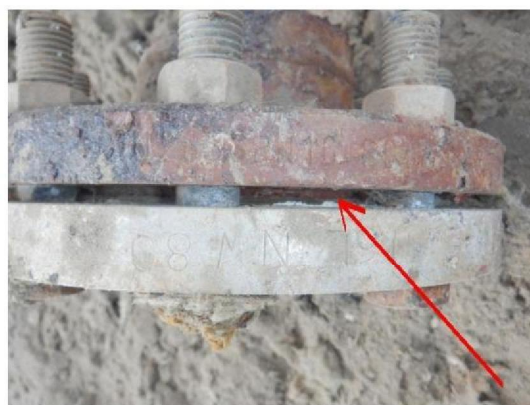
### Bron 2: Pakking (flens)

| Beschadiging | Licht beschadigd |

| Opmerkingen | De bron betreft één asbesthoudende pakking tussen een stalen flens op het maaiveld. De flens, voorzien van asbesthoudende pakking, is losgekomen tijdens de blowdown. |

| Aanbevelingen | Verhoogd risico, verspreidingsgebied is vastgesteld, sanering op korte termijn aanbevolen. |

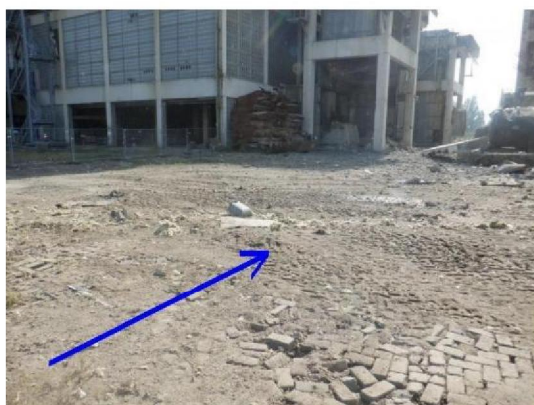
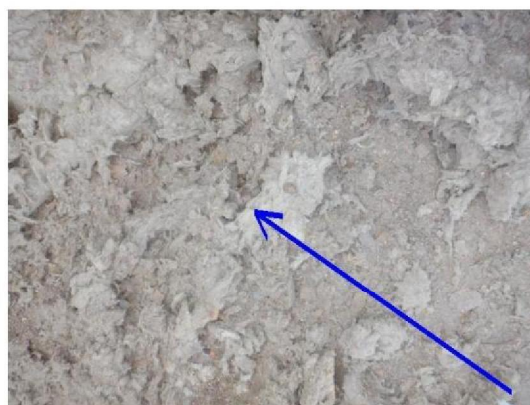
### Bron 3: Isolatie (steenwol)

| <b>Opmerkingen</b> | De bron betreft isolatiemateriaal (steenwol) op het maaiveld. Het isolatiemateriaal bevat van oorsprong geen asbest. Het isolatiemateriaal is oorspronkelijk toegepast tussen de stalen casing van de ROI. Tijdens de blowdown is het isolatiemateriaal losgekomen van de installatie. Direct na de blowdown zijn, in samenwerking met een geaccrediteerd laboratorium, 19 materiaalmonsters van het vrijgekomen isolatiemateriaal genomen om vast te stellen of het isolatiemateriaal verontreinigd is met asbest(vezels). De materiaalmonsters zijn op diverse locaties genomen, een aantal in de zeer directe nabijheid van de restanten asbesthoudend pakingsmateriaal (zie bron 1). Analyse (SEM) wijst uit dat de 19 materiaalmonsters van het steenwol geen van allen asbest(vezels) bevatten. |

| <b>Aanbevelingen</b> | Geadviseerd wordt de asbesthoudende restanten pakking (bron 1) uit het isolatiemateriaal te sorteren. |

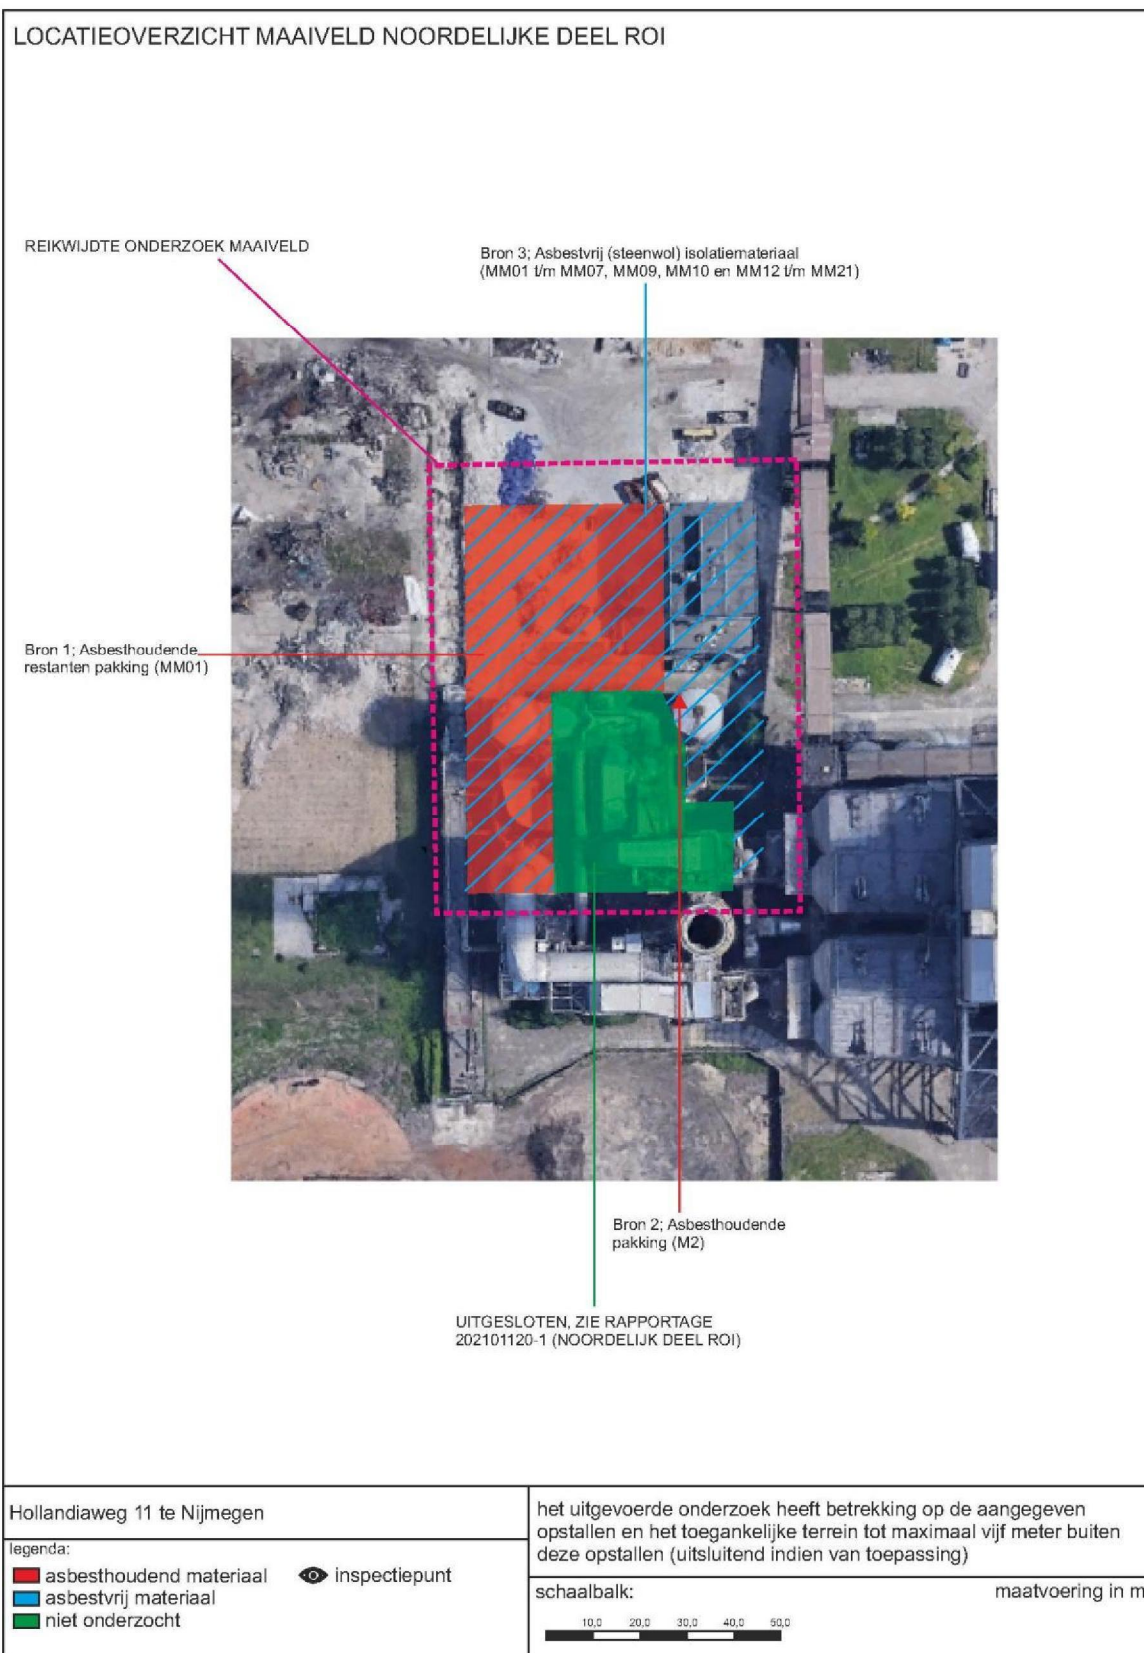
## 5.1 Bouwtekeningen, plattegronden en/of schetsen

In bijlage 5.1 is een locatieoverzicht opgenomen met hierin de aangetroffen asbesthoudende toepassingen. Ruimten welke groen zijn gearceerd, zijn niet onderzocht. Indien in de niet onderzochte ruimten sanerings- of voorbereidende werkzaamheden plaatsvinden, om te komen tot het saneren van de aangetroffen asbesthoudende toepassingen, is een aanvullende asbestinventarisatie noodzakelijk.
