# Rapportage Asbestinventarisatie conform Procecertificaat Asbestinventarisatie

Projectnummer: 202101120-1 versie 2

**Zone 6, lot ROI 2A (noordelijke deel) van de voormalige kolencentrale  
aan de Hollandiaweg 11 te Nijmegen**

Opdrachtgever : Brown & Mason BV  
Mr B.M. Teldersstraat 7  
6842CT Arnhem

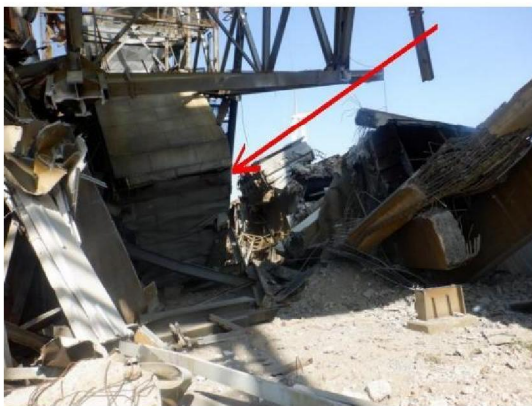
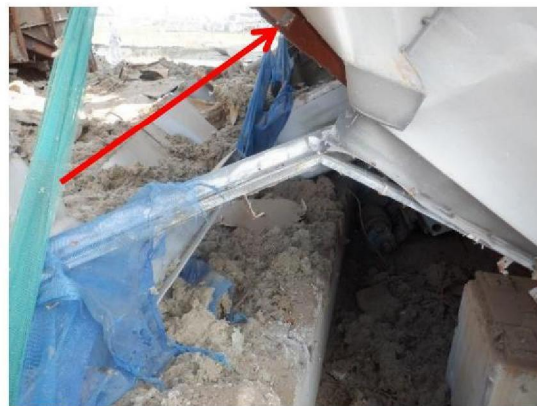
**Bron 1: Restanten pakking**

| <b>Beschadiging</b> | Ernstig beschadigd |

| <b>Opmerkingen</b> | De bron betreft restanten asbesthoudend pakkingsmateriaal op de delen van de voormalige ROI. De restanten asbesthoudende pakking zijn met name afkomstig van de afstandhouders (M338 en MM341) en aluminium casing (MM01) en liggen verspreid door het schroot. Het asbesthoudende pakkingsmateriaal is vrijgekomen tijdens de blowdown. Het schroot ligt op een terrein van circa 150m <sup>2</sup> , zie bijlage 5.1. Het gebied is ingekaderd op basis van visuele waarneming. |

| <b>Aanbevelingen</b> | Verhoogd risico, verspreidingsgebied is vastgesteld, sanering op korte termijn aanbevolen. |

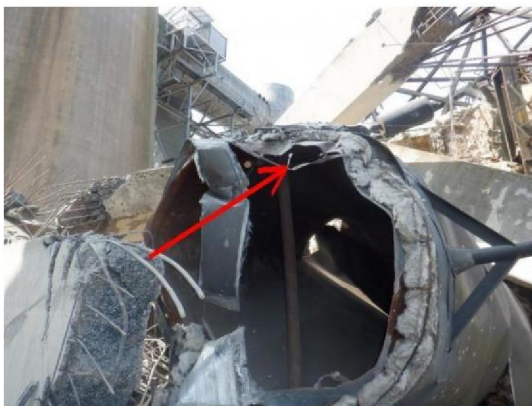
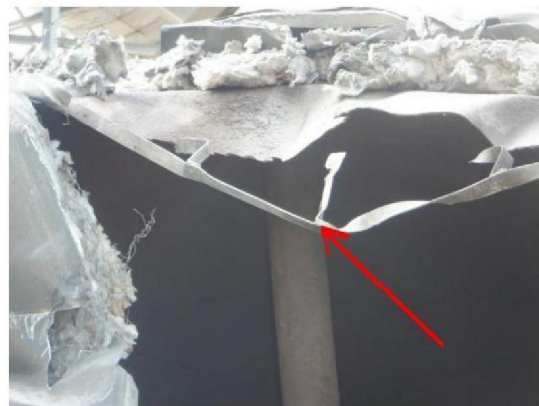
### Bron 2: Afstandhouders

| <b>Beschadiging</b> | Licht beschadigd |

| <b>Opmerkingen</b> | De bron betreft een aantal afstandhouders voorzien van asbesthoudend pakkingsmateriaal. Het asbesthoudende pakkingsmateriaal bevindt zich tussen diverse montagebeugels en de casing. De casing heeft een totale oppervlakte van circa 1700m <sup>2</sup> (zie ook bron 3, dit betreft hetzelfde oppervlak). Verdeeld over genoemd oppervlak zijn diverse afstandhouders voorzien van asbesthoudend pakkingsmateriaal aanwezig. |

| <b>Aanbevelingen</b> | Geen direct risico echter wel een verhoogd risico op beschadiging, sanering op korte termijn aanbevolen. |

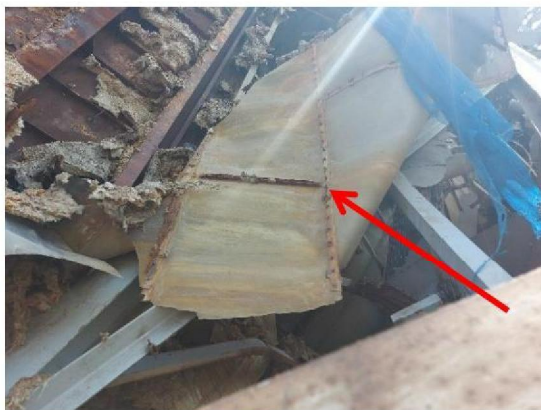
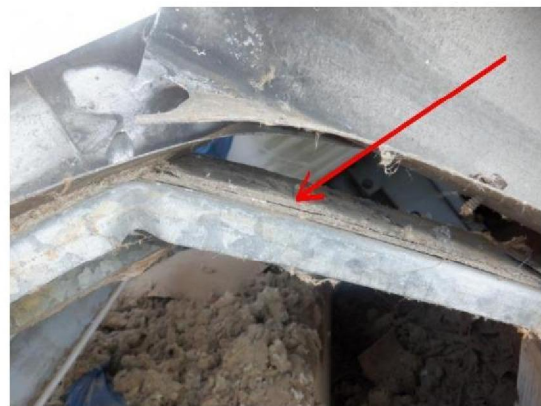
### Bron 3: Pakkingsmateriaal

| <b>Beschadiging</b> | Ernstig beschadigd |

| <b>Opmerkingen</b> | De bron betreft asbesthoudend pakkingsmateriaal achter een aantal aluminium delen van de casing. Het materiaal is toegepast langs de verticale en horizontale aluminium strips. De casing heeft een totale oppervlakte van circa 1700m <sup>2</sup> (zie ook bron 2, dit betreft hetzelfde oppervlak). Verdeeld over genoemd oppervlak zijn diverse stroken asbesthoudend pakkingsmateriaal aanwezig. |

| <b>Aanbevelingen</b> | Geen direct risico echter wel een verhoogd risico op beschadiging, sanering op korte termijn aanbevolen.. |

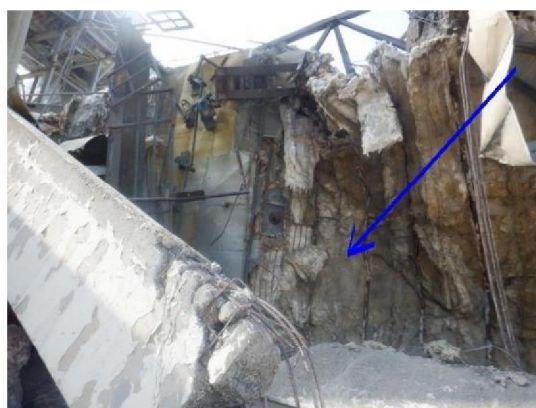
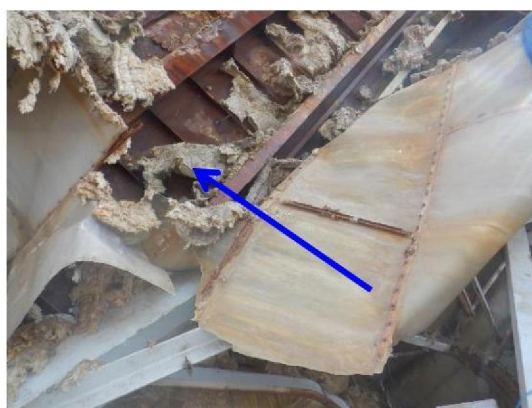
**Bron 4: Isolatie (steenwol)**

| <b>Opmerkingen</b> | De bron betreft isolatiemateriaal (steenwol) op op en tussen het schroot van de voormalige ROI. Het isolatiemateriaal bevat van oorsprong geen asbest. Het isolatiemateriaal is oorspronkelijk toegepast tussen de stalen casing van de ROI. Tijdens de blowdown is het isolatiemateriaal deels losgekomen van de installatie. Direct na de blowdown zijn, in samenwerking met een geaccrediteerd laboratorium, 19 materiaalmonsters van isolatiemateriaal genomen om vast te stellen of het het isolatiemateriaal verontreinigd is met asbest(vezels). De materiaalmonsters zijn op diverse locaties genomen, een aantal in de zeer directe nabijheid van de restanten asbesthoudend pakingsmateriaal (zie bron 1). Analyse (SEM) wijst uit dat de 19 materiaalmonsters van het steenwol geen van allen asbest(vezels) bevatten. |

| <b>Aanbevelingen</b> | Ondanks dat het isolatiemateriaal geen asbest bevat wordt geadviseerd het materiaal wel als asbesthoudend materiaal te verwijderen en af te voeren. |

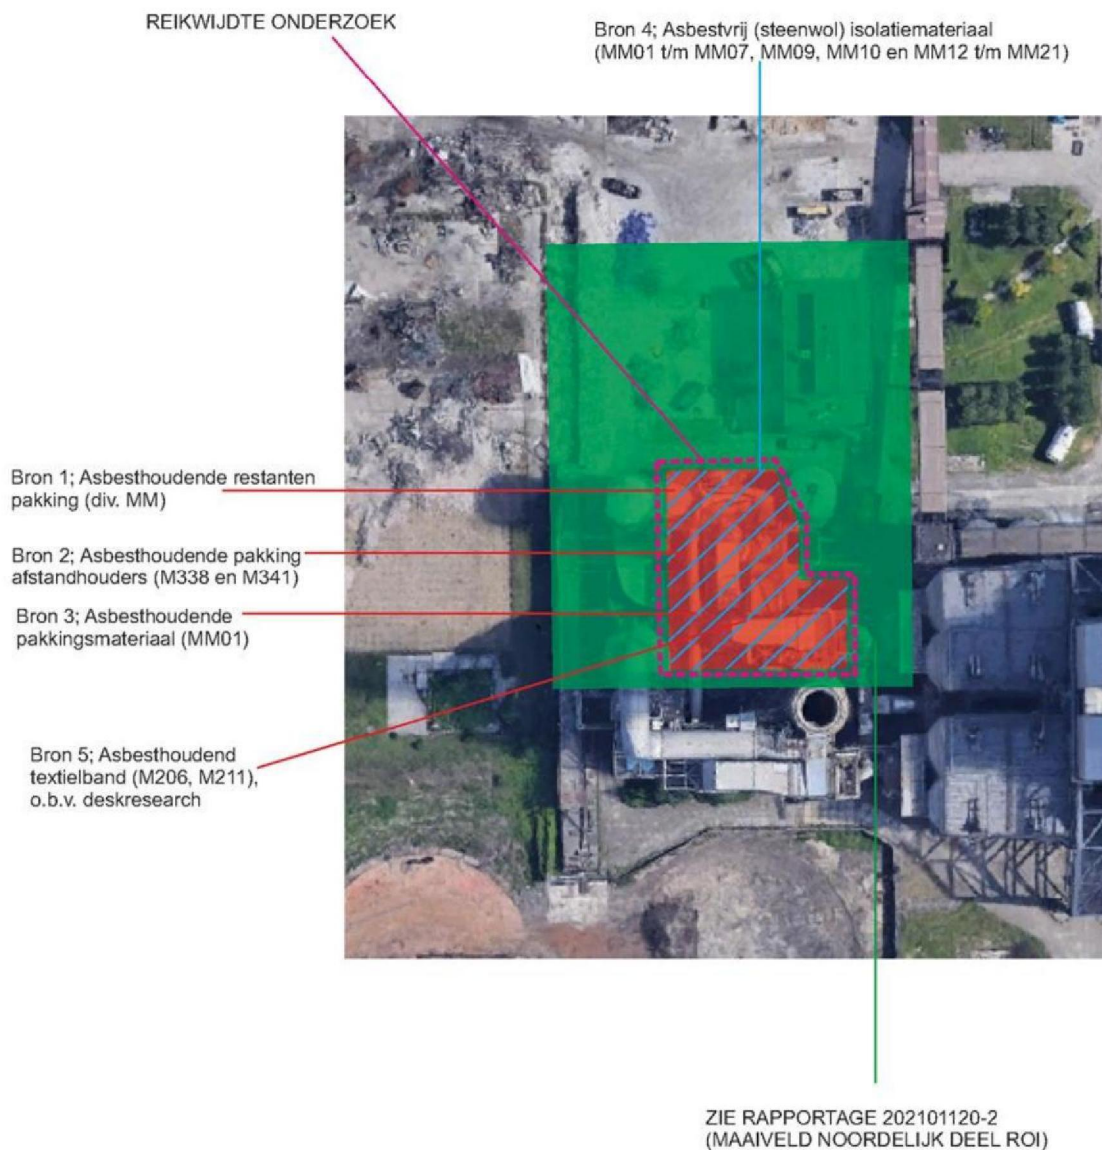
### LOCATIEOVERZICHT NOORDELIJKE DEEL ROI

- de asbesthoudende materialen bevinden zich op diverse locaties tussen het schroot.
