# Rapportage Asbestinventarisatie conform Procecertificaat Asbestinventarisatie

Projectnummer: 202101120-1 versie 4

**Zone 6, lot ROI 2A (noordelijke deel) van de voormalige kolencentrale  
aan de Hollandiaweg 11 te Nijmegen**

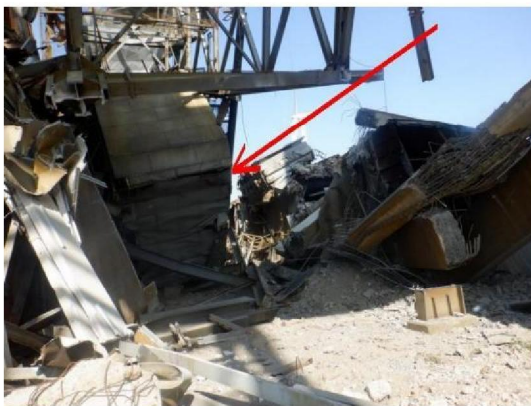
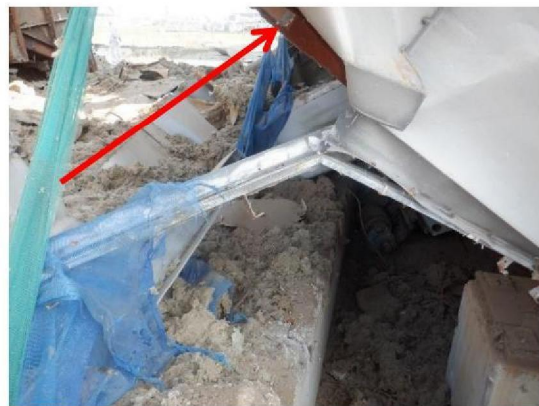
**Bron 1: Restanten pakking**

| <b>Beschadiging</b> | Ernstig beschadigd |

| <b>Opmerkingen</b> | De bron betreft restanten asbesthoudend pakkingsmateriaal op de delen van de voormalige ROI. De restanten asbesthoudende pakking zijn met name afkomstig van de afstandhouders (M338 en MM341) en aluminium casing (MM01) en liggen verspreid door het schroot. Het asbesthoudende pakkingsmateriaal is vrijgekomen tijdens de blowdown. Het schroot ligt op een terrein van circa 150m <sup>2</sup> , zie bijlage 5.1. Het gebied is ingekaderd op basis van visuele waarneming. |

| <b>Aanbevelingen</b> | Verhoogd risico, verspreidingsgebied is vastgesteld, sanering op korte termijn aanbevolen. |

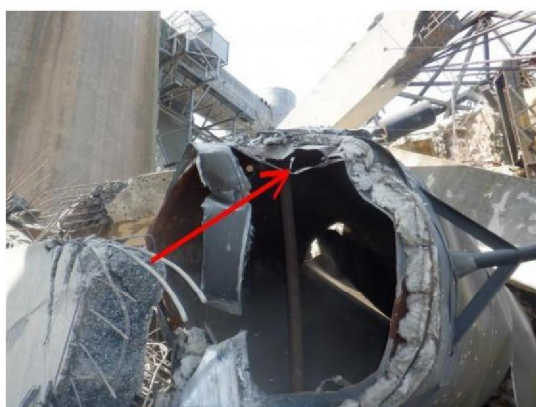
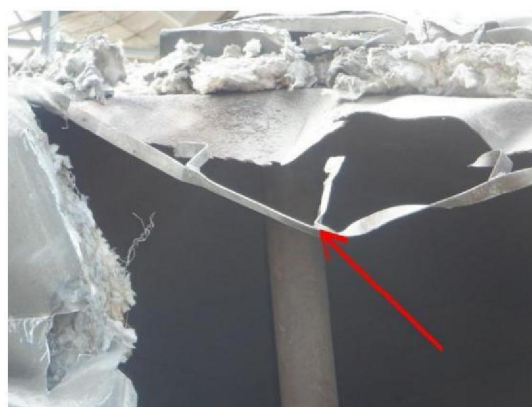
## Bron 2: Afstandhouders

| Beschadiging | Licht beschadigd |

| Opmerkingen | De bron betreft een aantal afstandhouders voorzien van asbesthoudend pakkingsmateriaal. Het asbesthoudende pakkingsmateriaal bevindt zich tussen diverse montagebeugels en de casing. De casing heeft een totale oppervlakte van circa 1700m <sup>2</sup> (zie ook bron 3, 4, dit betreft hetzelfde oppervlak). Verdeeld over genoemd oppervlak zijn diverse afstandhouders voorzien van asbesthoudend pakkingsmateriaal aanwezig. |

| Aanbevelingen | Geen direct risico echter wel een verhoogd risico op beschadiging, sanering op korte termijn aanbevolen. |

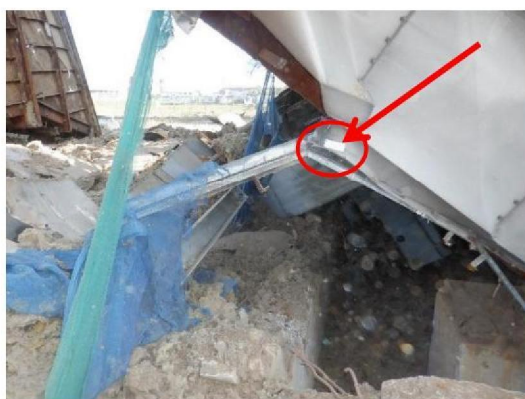
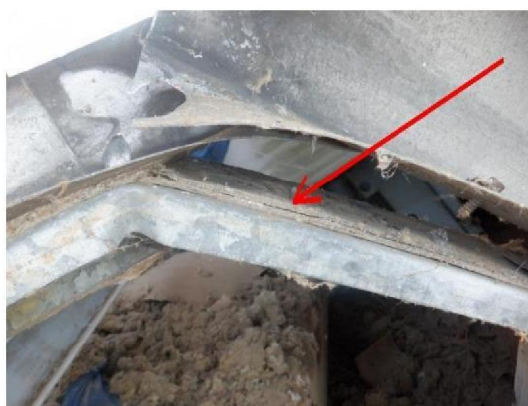
### Bron 3: Pakkingsmateriaal

| Beschadiging | Ernstig beschadigd |

| Opmerkingen | <p>De bron betreft asbesthoudend pakkingsmateriaal achter een aantal aluminium delen van de casing. Het materiaal is toegepast langs de verticale en horizontale aluminium strips. De casing heeft een totale oppervlakte van circa 1700m<sup>2</sup> (zie ook bron 2, 4, dit betreft hetzelfde oppervlak). Verdeeld over genoemd oppervlak zijn diverse stroken asbesthoudend pakkingsmateriaal aanwezig.</p> <p>* Het bemonsterde materiaal is zowel op het maaiveld (zie rapport SAM-advies 202101120-2) als op het schroot van de ROI aangetroffen. Het materiaal onderscheidt zich van het asbesthoudende pakkingsmateriaal als afstandhouders (bron 2) omdat het materiaal een andere afmeting heeft. Het betreft lange stroken asbesthoudend pakkingsmateriaal. De asbesthoudende pakkingen als afstandhouders (bron 2) zijn vierkant van vorm en aanzienlijk kleiner. Het materiaal is op het schroot van de ROI bemonsterd (zie foto 1 van deze bron, stikker na monsternamen aangebracht).</p> |

| Aanbevelingen | Geen direct risico echter wel een verhoogd risico op beschadiging, sanering op korte termijn aanbevolen. |

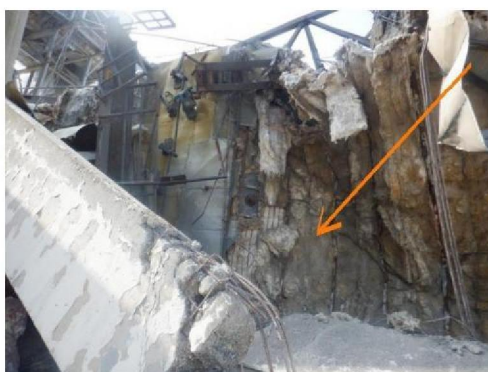
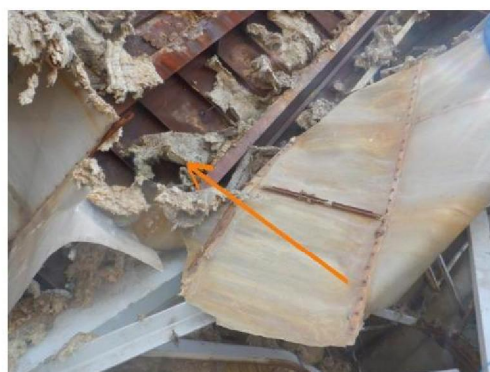
**Bron 4: Isolatie (steenwol)**

| <b>Asbesthoudend</b> | Nee, het materiaal wordt als asbestverdacht aangemerkt |

| <b>Opmerkingen</b> | De bron betreft isolatiemateriaal (steenwol) op en tussen het schroot van de voormalige ROI. Het isolatiemateriaal bevat van oorsprong geen asbest. Het isolatiemateriaal is oorspronkelijk toegepast tussen de stalen casing van de ROI. De casing heeft een totale oppervlakte van circa 1700m <sup>2</sup> (zie ook bron 2 en 3, dit betreft hetzelfde oppervlak). Direct na de blowdown zijn, in samenwerking met een geaccrediteerd laboratorium, 19 materiaalmonsters van isolatiemateriaal genomen om vast te stellen of het het isolatiemateriaal verontreinigd is met asbest(vezels). Analyse (SEM) wijst uit dat de 19 materiaalmonsters van het steenwol geen van allen asbest(vezels) bevatten. Ondanks dat de materiaalmonsters geen asbest bevatten wordt het isolatiemateriaal wel als asbestverdacht aangemerkt. In overleg met de opdrachtgever is besloten het isolatiemateriaal op en tussen de ROI als asbesthoudend te behandelen en als dusdanig te verwijderen en af te voeren. |

| <b>Aanbevelingen</b> | Geen direct risico, echter sanering op korte termijn wel aanbevolen. |

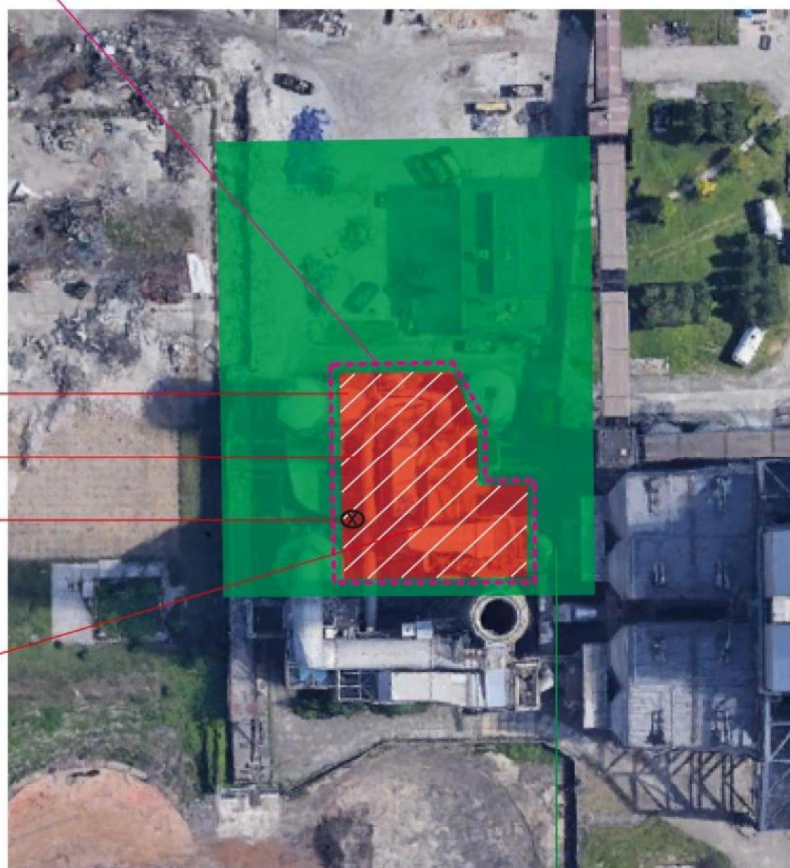
### PLATTEGROND 1/2

Bron 1; Asbesthoudende restanten pakking (div. MM)

Bron 2; Asbesthoudende pakking afstandhouders (M338 en M341)

Bron 3; Asbesthoudende pakkingmateriaal (MM01)

Bron 5; Asbesthoudend textielband (M206, M211), o.b.v. deskresearch

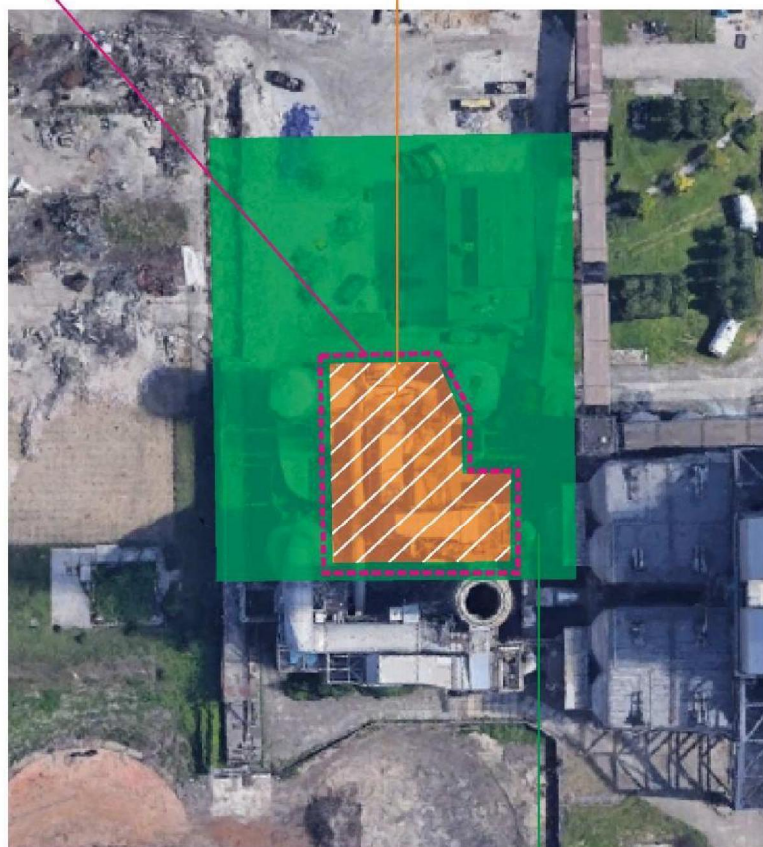
Bron 4; Asbestverdacht (steenwol)  
isolatiemateriaal
