INFORMATIEBLAD

Asbestinventarisatie o.b.v. het Certificatieschema voor het Procecertificaat Asbestinventarisatie, zoals opgenomen in artikel 1.5a, onderdeel c, van het Arbeidsomstandighedenbesluit

Locatie : Haafsweg 9
7004 HK Doetinchem
Omschrijving : Boerderij met opstallen
Opdrachtgever : Provincie Gelderland
Postbus 9090
6800 GX Arnhem

Projectnummer: 22BV22927 Versie: 0

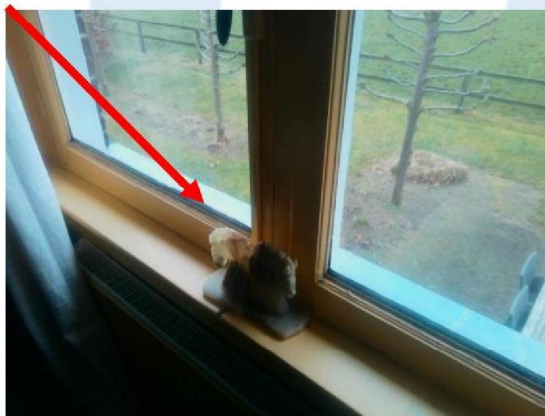
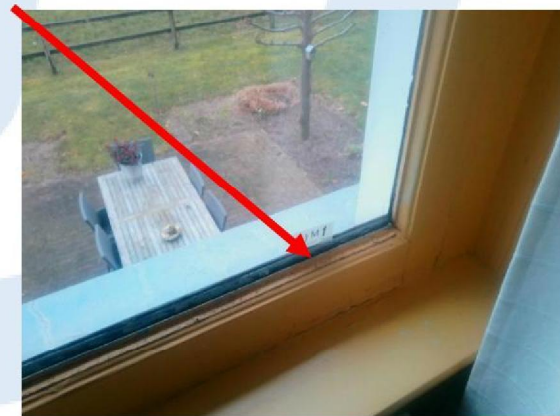
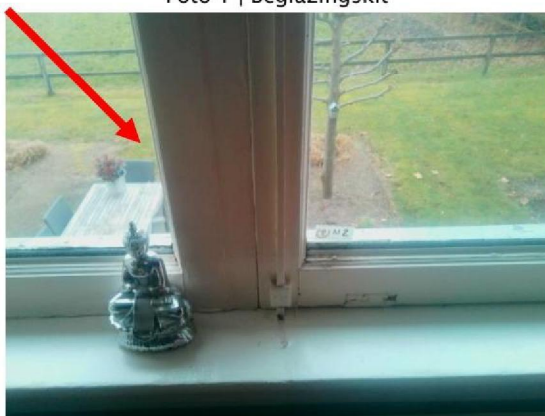
Bronnummer	1
Bron	Beglazingskit
Monsternummer	M1 en M2

Locatie	Boerderij verdieping
Materiaal	Beglazingskit
Certificaatnummer	2202-1792
Percentages (%)	M1: Anthophylliet 0,1 - 2 % M2: Anthophylliet 0,1 - 2 %
Hoeveelheid	1 x 4 stuk(s)
Bevestigingsmethode	Gekit
Binding	Hechtgebonden
Mate verweerdheid	Niet verweerd
Mate beschadiging	Niet beschadigd
Risicoklasse	1
Saneringstype	Asbesthoudend materiaal op of aan een ander object in z'n geheel verwijderen
Bereikbaarheid	Redelijk
Saneringsurgentie	Saneren op korte termijn is niet noodzakelijk. Geadviseerd wordt het materiaal vóór sloop-en/of renovatiewerkzaamheden te saneren
Opmerkingen

Foto 1 | Beglazingskit

Foto 2 | Beglazingskit

Foto 3 | Beglazingskit

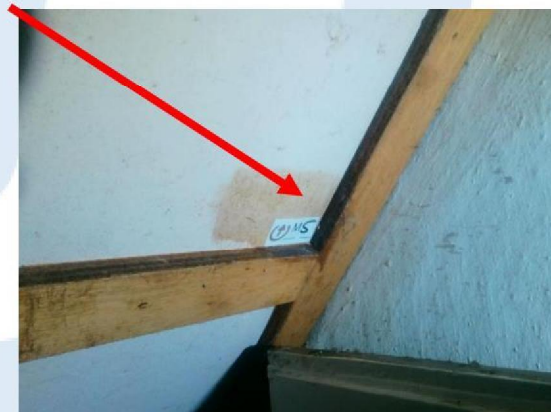
Bronnummer	3
Bron	Plafondbeplating kelder opgang
Monsternummer	M5 (VM5)

Locatie	Boerderij begane grond
Materiaal	Board
Certificaatnummer	2202-1792
Percentages (%)	Amosiet 10 - 15 % Chrysotiel 2 - 5 %
Hoeveelheid	1 x 2,5 m ²
Bevestigingsmethode	Gespijkerd
Binding	Niet-hechtgebonden
Mate verweerdheid	Niet verweerd
Mate beschadiging	Niet beschadigd
Risicoklasse	2A
Saneringstype	Containment met de best bestaande technieken
Bereikbaarheid	Redelijk
Saneringsurgentie	Saneren op korte termijn is niet noodzakelijk. Geadviseerd wordt het materiaal vóór sloopen/of renovatiewerkzaamheden te saneren
Opmerkingen

Foto 11 | Plafondbeplating kelder opgang

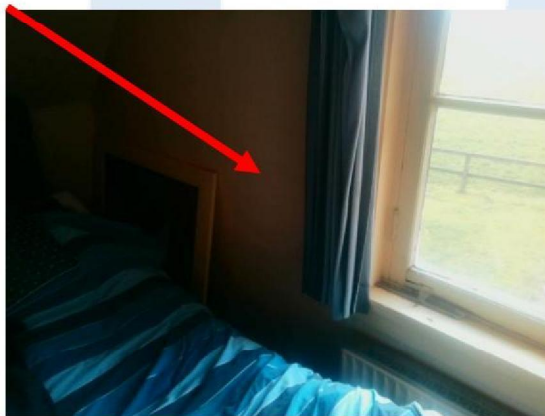
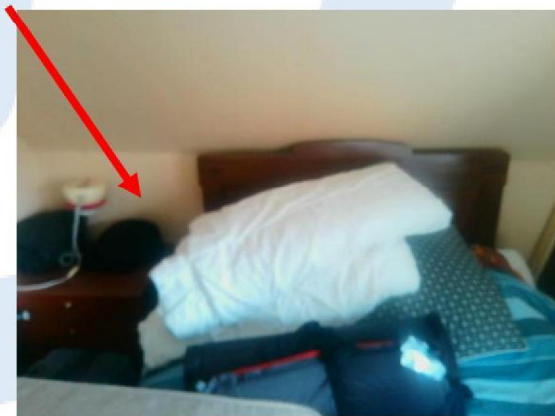
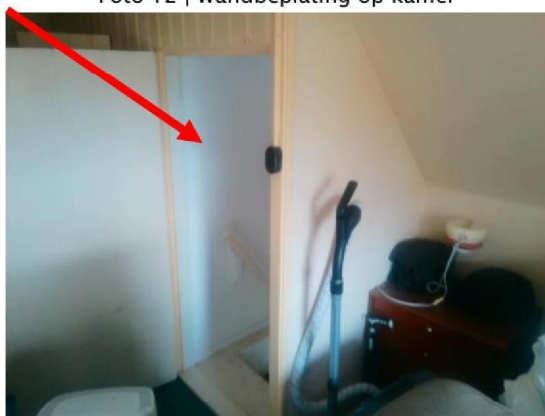
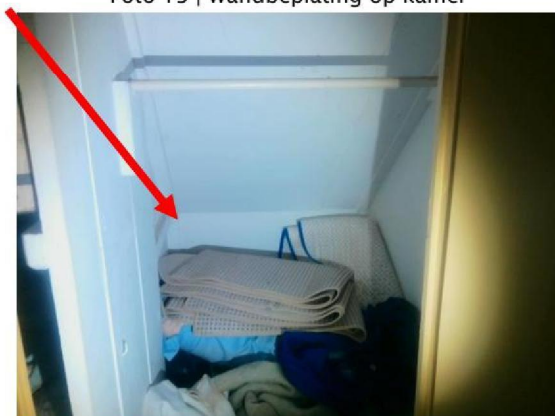
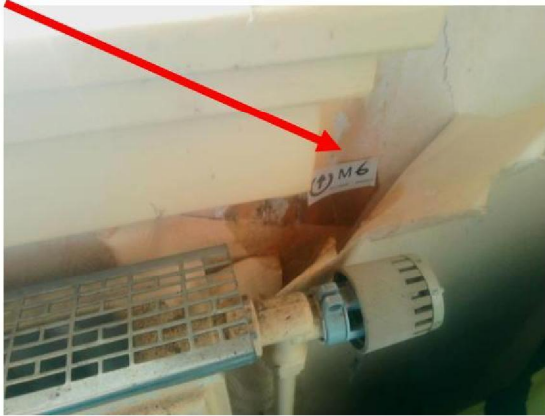
Bronnummer	4
Bron	Wandbeplating op kamer
Monsternummer	M6 (VM1, VM2, VM3, VM7, VM11)

Locatie	Boerderij begane grond
Materiaal	Asbestcement vlakke plaat
Certificaatnummer	2202-1792
Percentages (%)	Chrysotiel 2 - 5 %
Hoeveelheid	1 x 12,5 m ²
Bevestigingsmethode	Gespijkerd
Binding	Hechtgebonden
Mate verweerdheid	Niet verweerd
Mate beschadiging	Niet beschadigd
Risicoklasse	2
Saneringstype	Containment met de best bestaande technieken
Bereikbaarheid	Redelijk
Saneringsurgentie	Saneren op korte termijn is niet noodzakelijk. Geadviseerd wordt het materiaal vóór sloop- en/of renovatiewerkzaamheden te saneren
Opmerkingen	Schuine delen en plafonds zijn van zachtboard. Inbouwkast, trapopgang, wand onder schuine kant en buitengevel

Foto 12 | Wandbeplating op kamer

Foto 13 | Wandbeplating op kamer

Foto 14 | Wandbeplating op kamer

Foto 15 | Wandbeplating op kamer

Foto 16 | Wandbeplating op kamer

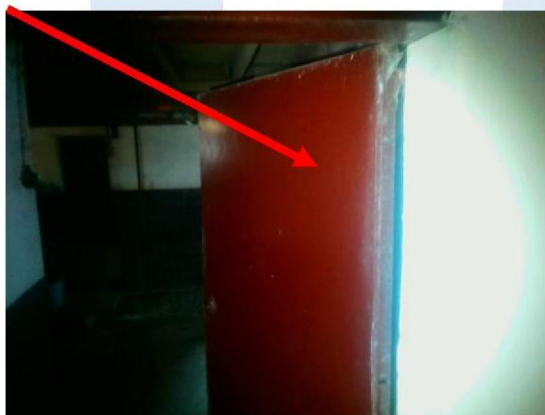
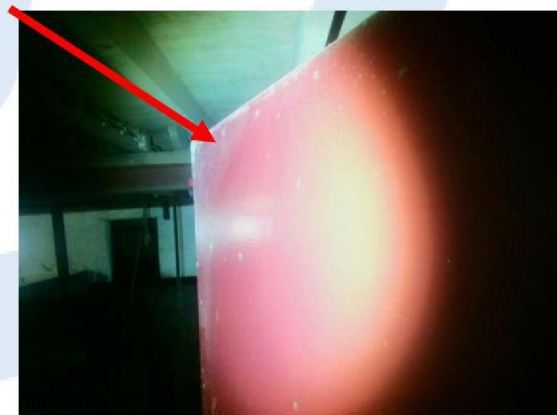
Bronnummer	5
Bron	Beplating op tussen deur
Monsternummer	VM1

Locatie	Boerderij begane grond
Materiaal	Asbestcement vlakke plaat
Certificaatnummer	2202-1792
Percentages (%)	het betreft hier gelijkwaardig of identiek materiaal als monster M6 Chrysotiel 2 - 5 %
Hoeveelheid	1 x 1,7 m ²
Bevestigingsmethode	Gespijkerd
Binding	Hechtgebonden
Mate verweerdheid	Niet verweerd
Mate beschadiging	Niet beschadigd
Risicoklasse	1
Saneringstype	Asbesthoudend materiaal op of aan een ander object in z'n geheel verwijderen
Bereikbaarheid	Goed
Saneringsurgentie	Saneren op korte termijn is niet noodzakelijk. Geadviseerd wordt het materiaal vóór sloop- en/of renovatiewerkzaamheden te saneren
Opmerkingen

Foto 17 | Beplating op tussen deur

Foto 18 | Beplating op tussen deur

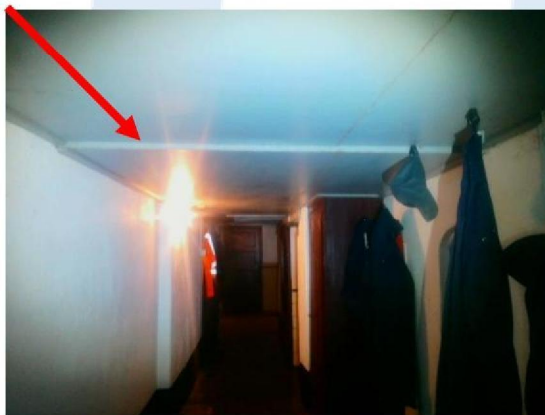
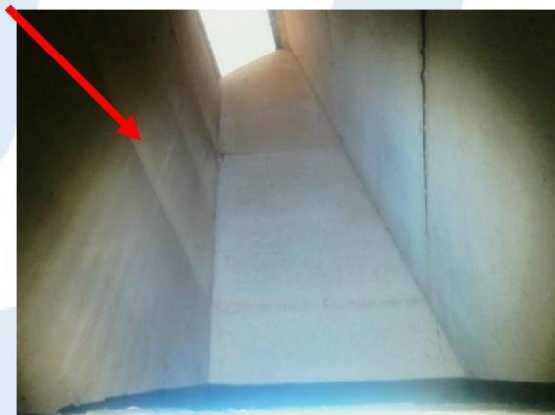
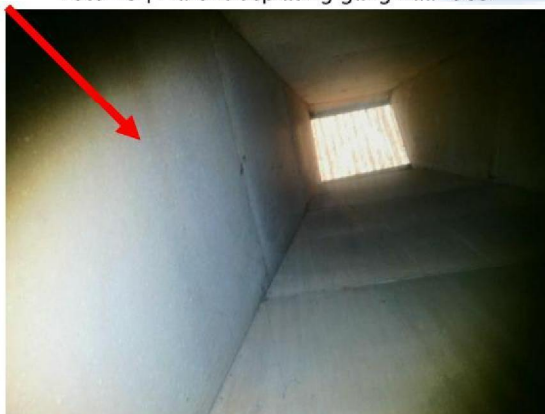
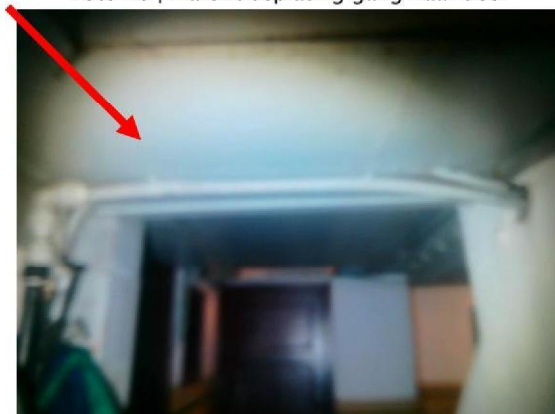
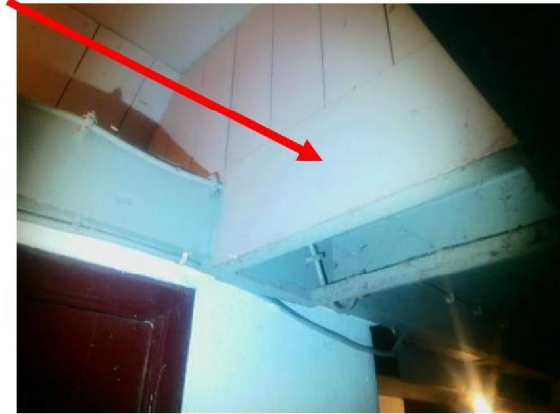
Bronnummer	6
Bron	Plafondbeplating gang naar deel
Monsternummer	VM2

Locatie	Boerderij begane grond
Materiaal	Asbestcement vlakke plaat
Certificaatnummer	2202-1792
Percentages (%)	het betreft hier gelijkwaardig of identiek materiaal als monster M6 Chrysotiel 2 - 5 %
Hoeveelheid	1 x 37 m ²
Bevestigingsmethode	Gespijkerd
Binding	Hechtgebonden
Mate verweerdheid	Niet verweerd
Mate beschadiging	Niet beschadigd
Risicoklasse	2
Saneringstype	Containment met de best bestaande technieken
Bereikbaarheid	Redelijk
Saneringsurgentie	Saneren op korte termijn is niet noodzakelijk. Geadviseerd wordt het materiaal vóór sloopen/of renovatiewerkzaamheden te saneren
Opmerkingen	Tevens in lichtkoepel

Foto 19 | Plafondbeplating gang naar deel

Foto 20 | Plafondbeplating gang naar deel

Foto 21 | Plafondbeplating gang naar deel

Foto 22 | Plafondbeplating gang naar deel

Foto 24 | Plafondbeplating gang naar deel

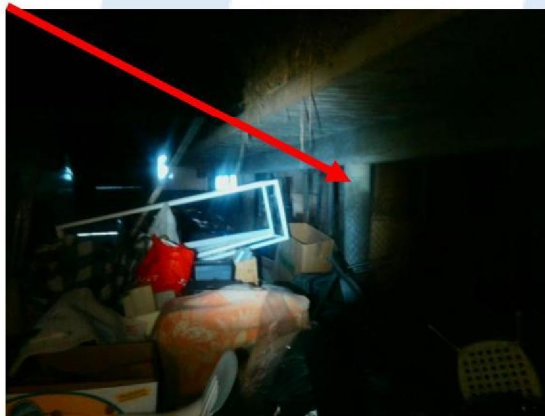
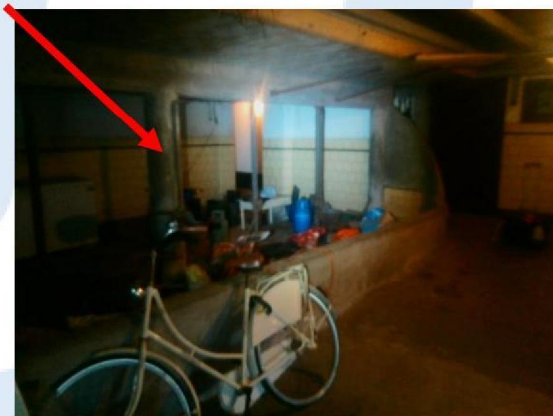
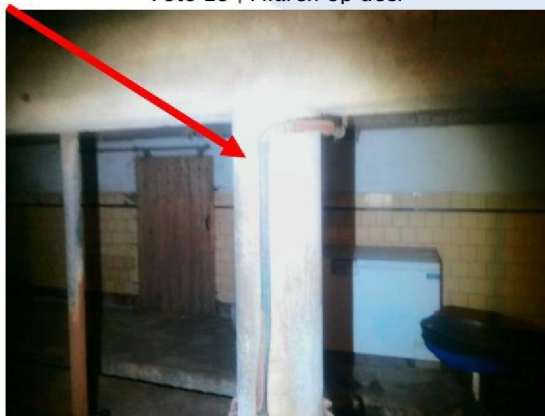
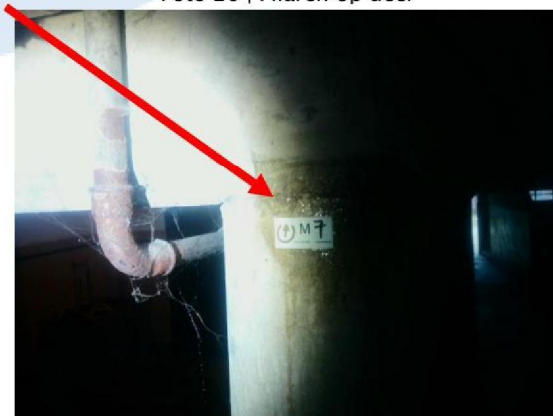
Bronnummer	7
Bron	Pilaren op deel
Monsternummer	M7 (VM6, VM8, VM9)

Locatie	Boerderij begane grond
Materiaal	Asbestcement buizen en kanalen
Certificaatnummer	2202-1792
Percentages (%)	Chrysotiel 10 - 15 %
Hoeveelheid	1 x 5 stuk(s)
Bevestigingsmethode	Ingestort in beton of cement
Binding	Hechtgebonden
Mate verweerdheid	Niet verweerd
Mate beschadiging	Niet beschadigd
Risicoklasse	2
Saneringstype	Open lucht met de best bestaande technieken
Bereikbaarheid	Redelijk
Saneringsurgentie	Saneren op korte termijn is niet noodzakelijk. Geadviseerd wordt het materiaal vóór sloopen/of renovatiewerkzaamheden te saneren
Opmerkingen	Betreft een constructieve toepassing welke alkeen tijdens sloop kan worden verwijderd

Foto 25 | Pilaren op deel

Foto 26 | Pilaren op deel

Foto 27 | Pilaren op deel

Foto 28 | Pilaren op deel

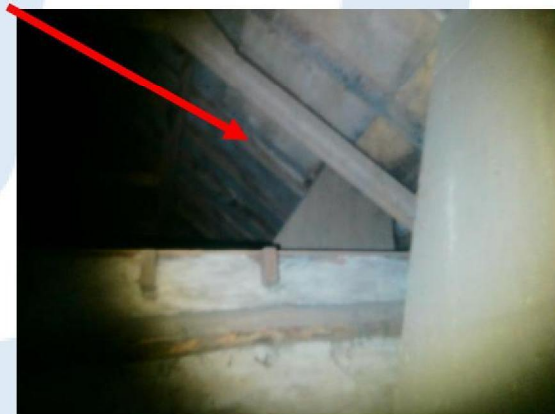
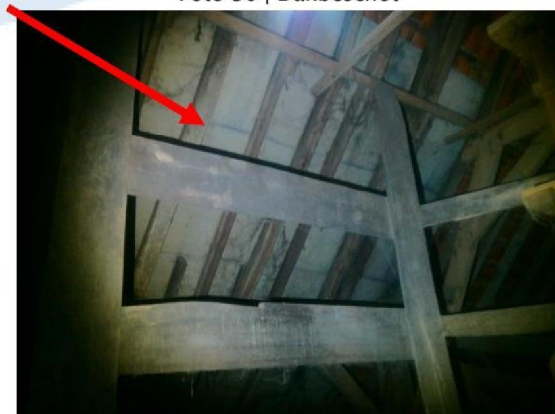
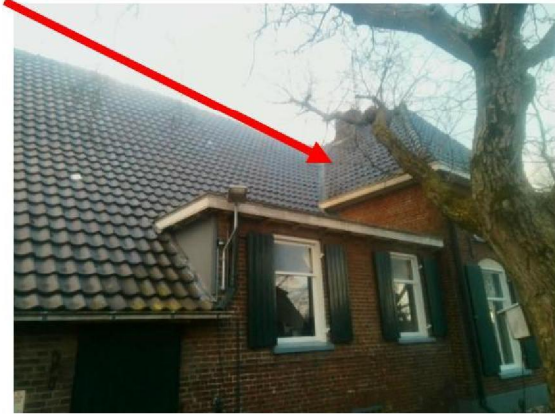
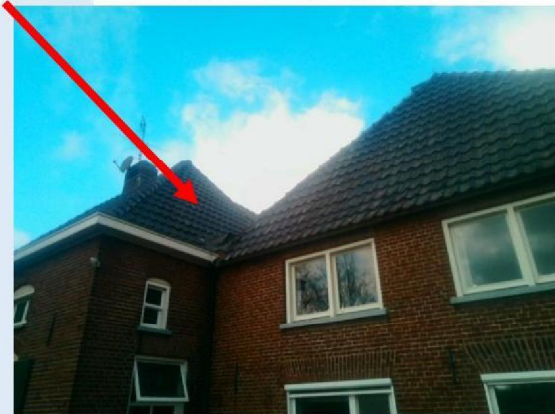
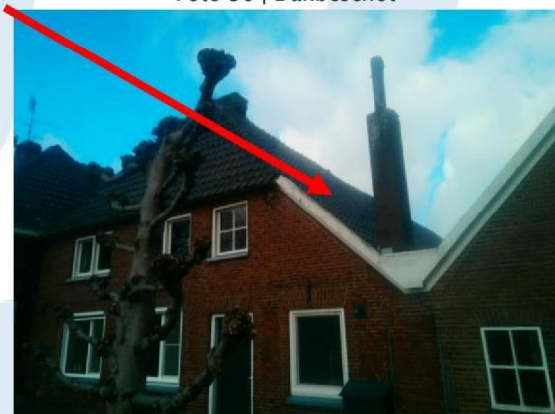
Bronnummer	8
Bron	Dakbeschoot
Monsternummer	VM3

Locatie	Boerderij buitenzijde
Materiaal	Asbestcement vlakke plaat
Certificaatnummer	2202-1792
Percentages (%)	het betreft hier gelijkwaardig of identiek materiaal als monster M6 Chrysotiel 2 - 5 %
Hoeveelheid	1 x 269 m ²
Bevestigingsmethode	Gespijkerd
Binding	Hechtgebonden
Mate verweerdheid	Niet verweerd
Mate beschadiging	Niet beschadigd
Risicoklasse	2
Saneringstype	Open lucht met de best bestaande technieken
Bereikbaarheid	Redelijk
Saneringsurgentie	Saneren op korte termijn is niet noodzakelijk. Geadviseerd wordt het materiaal vóór sloop- en/of renovatiewerkzaamheden te saneren
Opmerkingen

Foto 30 | Dakbeschoot

Foto 32 | Dakbeschoot

Foto 34 | Dakbeschet

Foto 36 | Dakbeschet

Foto 38 | Dakbeschet

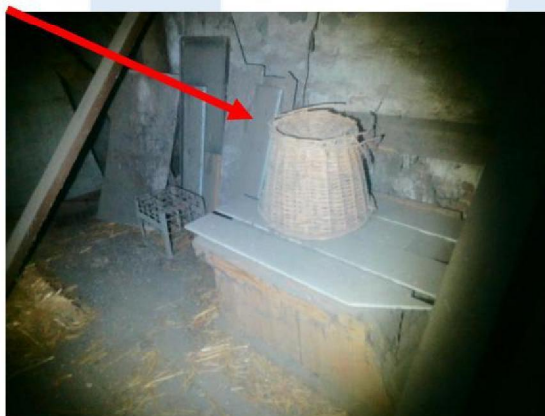
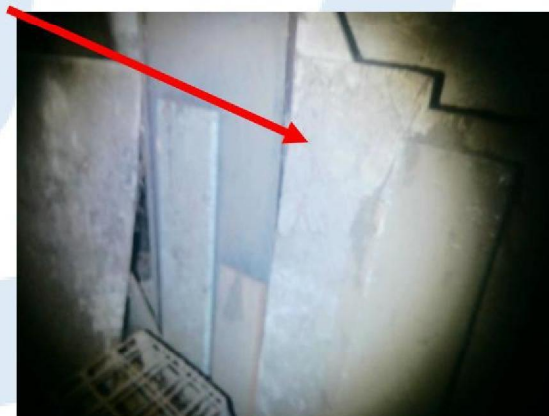
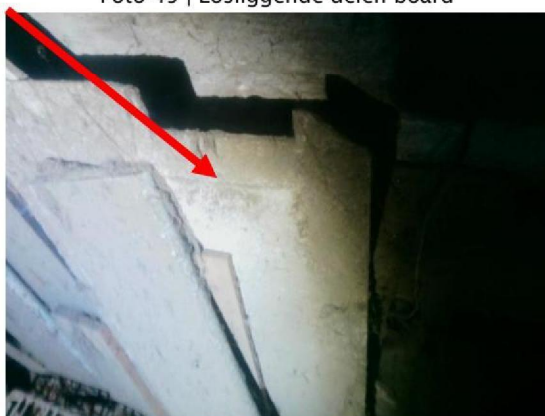
Bronnummer	11
Bron	Losliggende delen board
Monsternummer	VM4 en VM5

Locatie	Boerderij verdieping
Materiaal	Board
Certificaatnummer	2202-1792
Percentages (%)	VM5: het betreft hier gelijkwaardig of identiek materiaal als monster M5 Amosiet 10 - 15 % Chrysotiel 2 - 5 %
Hoeveelheid	1 x 4,5 m ²
Bevestigingsmethode	Los
Binding	Niet-hechtgebonden
Mate verweerdheid	Niet verweerd
Mate beschadiging	Niet beschadigd
Risicoklasse	2A
Saneringstype	Los asbesthoudend materiaal direct verpakken
Bereikbaarheid	Redelijk
Saneringsurgentie	Saneren op korte termijn is niet noodzakelijk. Geadviseerd wordt het materiaal vóór sloopen/ of renovatiewerkzaamheden te saneren
Opmerkingen	Grootste deel is asbestvrij

Foto 45 | Losliggende delen board

Foto 46 | Losliggende delen board

Foto 47 | Losliggende delen board

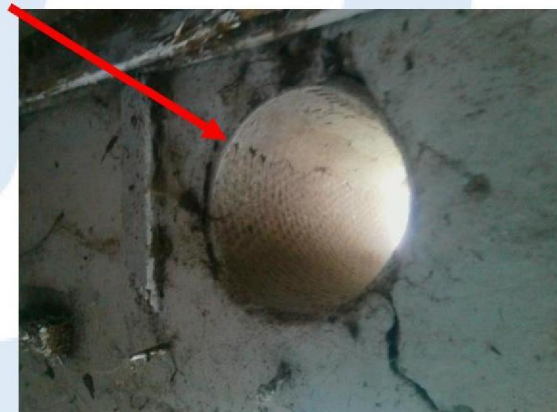
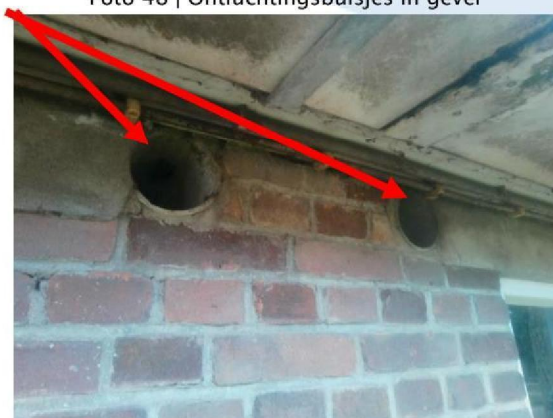
Bronnummer	12
Bron	Ontluchtingsbuisjes in gevel
Monsternummer	VM6

Locatie	Boerderij buitenzijde
Materiaal	Asbestcement buizen en kanalen
Certificaatnummer	2202-1792
Percentages (%)	het betreft hier gelijkwaardig of identiek materiaal als monster M7 Chrysotiel 10 - 15 %
Hoeveelheid	1 x 15 stuk(s)
Bevestigingsmethode	Ingemetseld
Binding	Hechtgebonden
Mate verweerdheid	Niet verweerd
Mate beschadiging	Niet beschadigd
Risicoklasse	1
Saneringstype	Overmaats uitboren/uitzagen/uithakken
Bereikbaarheid	Redelijk
Saneringsurgentie	Saneren op korte termijn is niet noodzakelijk. Geadviseerd wordt het materiaal vóór sloopen/of renovatiewerkzaamheden te saneren
Opmerkingen

Foto 49 | Ontluchtingsbuisjes in gevel

Foto 50 | Ontluchtingsbuisjes in gevel

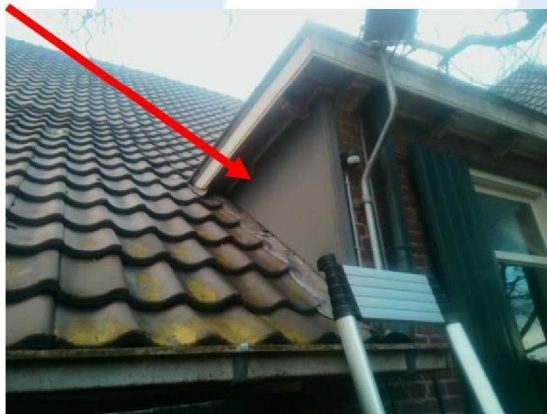
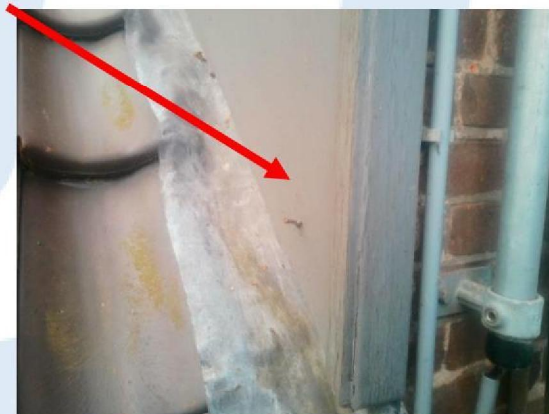
Bronnummer	13
Bron	Zijwang
Monsternummer	VM7

Locatie	Boerderij buitenzijde
Materiaal	Asbestcement vlakke plaat
Certificaatnummer	2202-1792
Percentages (%)	het betreft hier gelijkwaardig of identiek materiaal als monster M6 Chrysotiel 2 - 5 %
Hoeveelheid	1 x 0,4 m ²
Bevestigingsmethode	Gespijkerd
Binding	Hechtgebonden
Mate verweerdheid	Niet verweerd
Mate beschadiging	Niet beschadigd
Risicoklasse	2
Saneringstype	Open lucht met de best bestaande technieken
Bereikbaarheid	Redelijk
Saneringsurgentie	Saneren op korte termijn is niet noodzakelijk. Geadviseerd wordt het materiaal vóór sloop- en/of renovatiewerkzaamheden te saneren
Opmerkingen

Foto 51 | Zijwang

Foto 52 | Zijwang

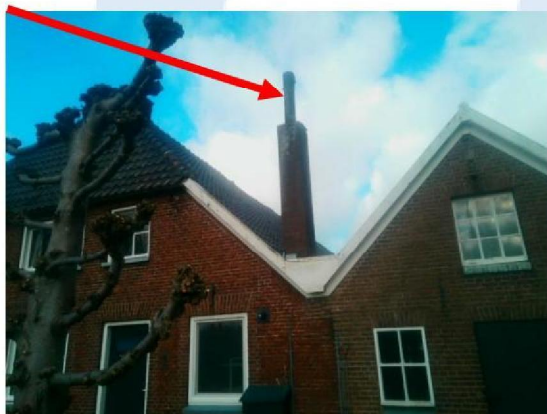
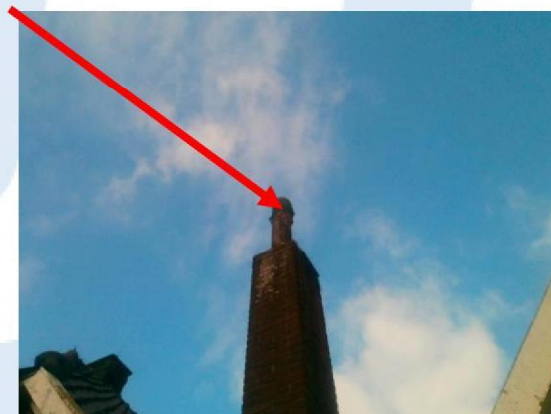
Bronnummer	14
Bron	Buis op schoorsteen
Monsternummer	VM8

Locatie	Boerderij buitenzijde
Materiaal	Asbestcement buizen en kanalen
Certificaatnummer	2202-1792
Percentages (%)	het betreft hier gelijkwaardig of identiek materiaal als monster M7 Chrysotiel 10 - 15 %
Hoeveelheid	1 x 1,5 m ¹
Bevestigingsmethode	Ingemetseld
Binding	Hechtgebonden
Mate verweerdheid	Ernstig verweerd
Mate beschadiging	Licht beschadigd
Risicoklasse	2
Saneringstype	Open lucht met de best bestaande technieken
Bereikbaarheid	Slecht
Saneringsurgentie	Saneren op korte termijn is niet noodzakelijk. Geadviseerd wordt het materiaal vóór sloopen/of renovatiewerkzaamheden te saneren
Opmerkingen

Foto 53 | Buis op schoorsteen

Foto 54 | Buis op schoorsteen

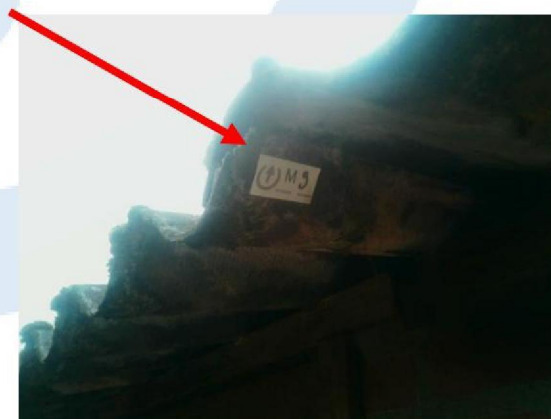
Bronnummer	15
Bron	Golflaten op het dak
Monsternummer	M9

Locatie	Schuur A
Materiaal	Asbestcement golfplaat
Certificaatnummer	2202-1792
Percentages (%)	Chrysotiel 10 - 15 %
Hoeveelheid	1 x 102,5 m ²
Bevestigingsmethode	Geschroefd
Binding	Hechtgebonden
Mate verweerdheid	Licht verweerd
Mate beschadiging	Licht beschadigd
Risicoklasse	2
Saneringstype	Open lucht met de best bestaande technieken
Bereikbaarheid	Redelijk
Saneringsurgentie	Saneren op korte termijn is niet noodzakelijk. Geadviseerd wordt het materiaal vóór sloopen/of renovatiewerkzaamheden te saneren
Opmerkingen	Bij het totale aantal vierkante meters dakoppervlak (zoals vermeld in de rapportage), is reeds rekening gehouden met 10% overlap van de platen. Binnenzijde van de kap is geïsoleerd met dupanel of gelijkwaardige isolatieplaten. Inclusief stukje golfplaten met nokstukken op pannen dak

Foto 56 | Golplaten op het dak

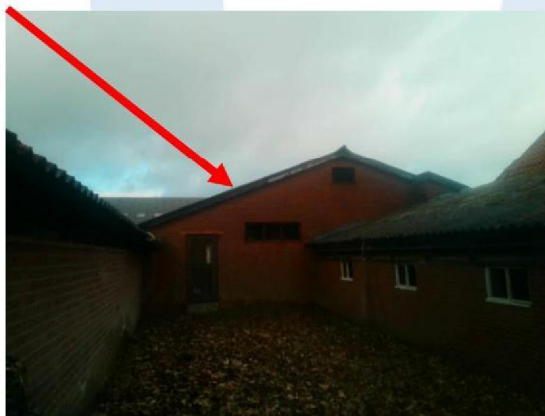
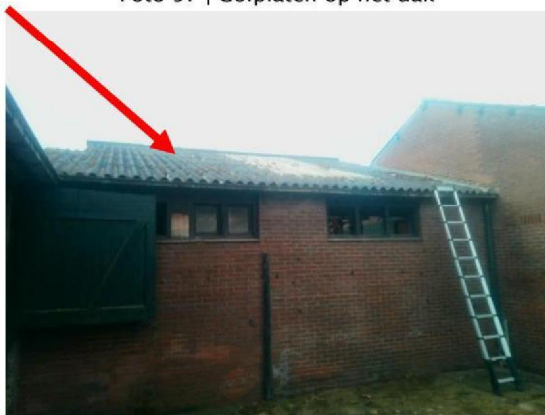
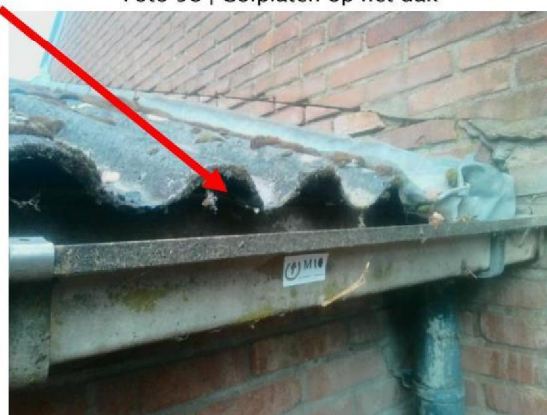
Bronnummer	16
Bron	Golfplaten op het dak
Monsternummer	M10

Locatie	Melkstal
Materiaal	Asbestcement golfplaat
Certificaatnummer	2202-1792
Percentages (%)	Chrysotiel 10 - 15 %
Hoeveelheid	1 x 113 m ²
Bevestigingsmethode	Geschroefd
Binding	Hechtgebonden
Mate verweerdheid	Licht verweerd
Mate beschadiging	Licht beschadigd
Risicoklasse	2
Saneringstype	Open lucht met de best bestaande technieken
Bereikbaarheid	Redelijk
Saneringsurgentie	Saneren op korte termijn is niet noodzakelijk. Geadviseerd wordt het materiaal vóór sloopen/of renovatiewerkzaamheden te saneren
Opmerkingen	Bij het totale aantal vierkante meters dakoppervlak (zoals vermeld in de rapportage), is reeds rekening gehouden met 10% overlap van de platen. Binnenzijde van de kap is geïsoleerd met dupanel of gelijkwaardige isolatieplaten. De aanwezige lichtplaten zijn meegenomen in de gemeten hoeveelheden van het totale dakoppervlak.

Foto 57 | Golplaten op het dak

Foto 59 | Golfplaten op het dak

Foto 60 | Golfplaten op het dak

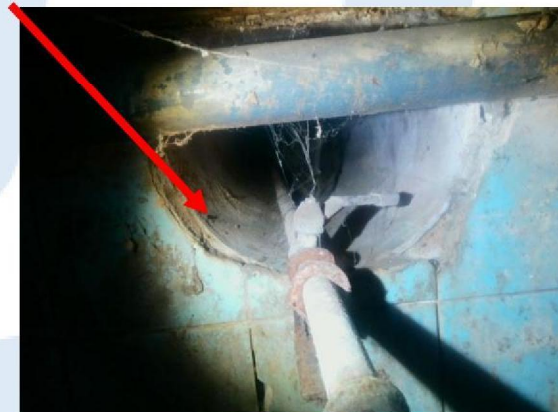
Bronnummer	17
Bron	Oude schutbuis in melkput
Monsternummer	VM9

Locatie	Melkstal
Materiaal	Asbestcement buizen en kanalen
Certificaatnummer	2202-1792
Percentages (%)	het betreft hier gelijkwaardig of identiek materiaal als monster M7 Chrysotiel 10 - 15 %
Hoeveelheid	1 x 2 m ¹
Bevestigingsmethode	Ingestort in beton of cement
Binding	Hechtgebonden
Mate verweerdheid	Niet verweerd
Mate beschadiging	Niet beschadigd
Risicoklasse	2
Saneringstype	Open lucht met de best bestaande technieken
Bereikbaarheid	Redelijk
Saneringsurgentie	Saneren op korte termijn is niet noodzakelijk. Geadviseerd wordt het materiaal vóór sloopen/of renovatiewerkzaamheden te saneren
Opmerkingen	Andere buis is van pvc

Foto 62 | Oude schutbuis in melkput

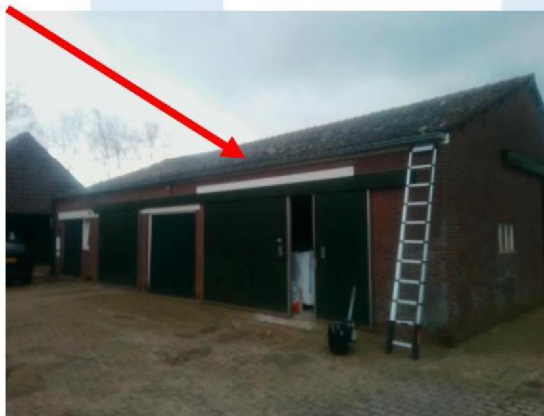
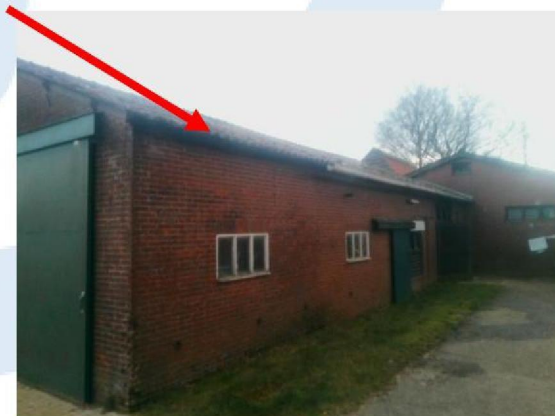
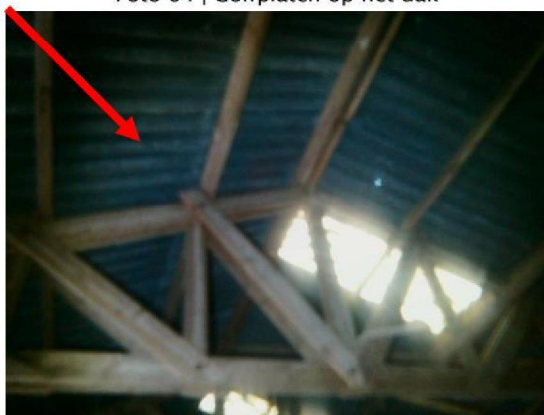
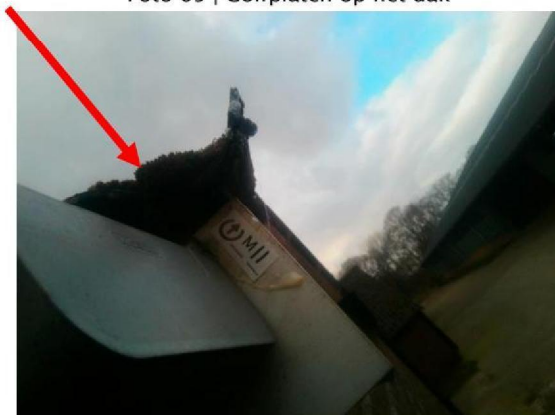
Bronnummer	18
Bron	Golfplaten op het dak
Monsternummer	M11

Locatie	Garage/werkplaats
Materiaal	Asbestcement golfplaat
Certificaatnummer	2202-1792
Percentages (%)	Chrysotiel 10 - 15 % Crocidoliet 2 - 5 %
Hoeveelheid	1 x 180 m ²
Bevestigingsmethode	Geschroefd
Binding	Hechtgebonden
Mate verweerdheid	Licht verweerd
Mate beschadiging	Licht beschadigd
Risicoklasse	2
Saneringstype	Open lucht met de best bestaande technieken
Bereikbaarheid	Redelijk
Saneringsurgentie	Saneren op korte termijn is niet noodzakelijk. Geadviseerd wordt het materiaal vóór sloopen/of renovatiewerkzaamheden te saneren
Opmerkingen	Bij het totale aantal vierkante meters dakoppervlak (zoals vermeld in de rapportage), is reeds rekening gehouden met 10% overlap van de platen. Binnenzijde van de kap is geïsoleerd met dupanel of gelijkwaardige isolatieplaten. Inclusief stukje golfplaten met nokstukken op pannen dak

Foto 64 | Golfplaten op het dak

Foto 65 | Golfplaten op het dak

Foto 66 | Golfplaten op het dak

Foto 67 | Golfplaten op het dak

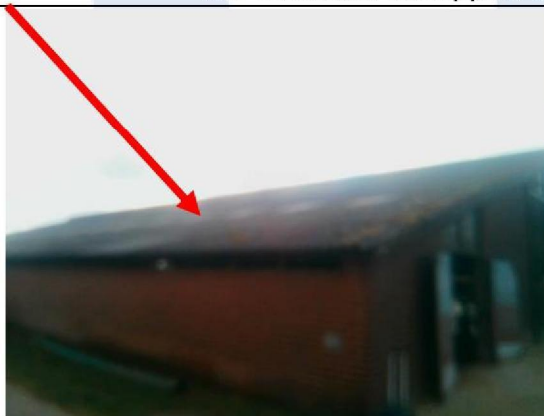
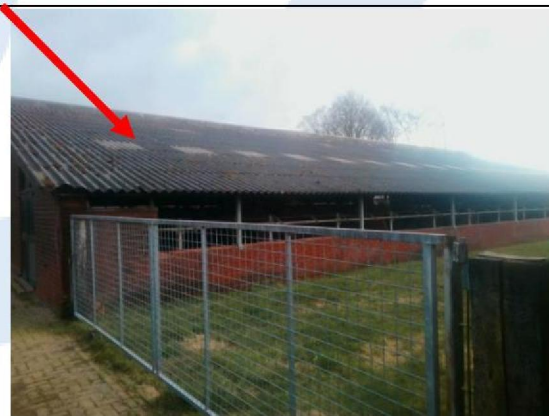
Bronnummer	19
Bron	Golfplaten op het dak
Monsternummer	M12

Locatie	Ligboxenstal
Materiaal	Asbestcement golfplaat
Certificaatnummer	2202-1792
Percentages (%)	Chrysotiel 10 - 15 %
Hoeveelheid	1 x 1122 m ²
Bevestigingsmethode	Geschroefd
Binding	Hechtgebonden
Mate verweerdheid	Licht verweerd
Mate beschadiging	Licht beschadigd
Risicoklasse	2
Saneringstype	Open lucht met de best bestaande technieken
Bereikbaarheid	Redelijk
Saneringsurgentie	Saneren op korte termijn is niet noodzakelijk. Geadviseerd wordt het materiaal vóór sloop- en/of renovatiewerkzaamheden te saneren
Opmerkingen	<p>Bij het totale aantal vierkante meters dakoppervlak (zoals vermeld in de rapportage), is reeds rekening gehouden met 10% overlap van de platen. Enkele golfplaten zijn vervangen door asbestvrije exemplaren; het gehele dak als asbesthoudend beschouwen.</p> <p>De waargenomen nokstukken, opstaande randen in de nok en/of windveren zijn meegenomen in de hoeveelheden en zijn ook asbesthoudend.</p> <p>De aanwezige lichtplaten zijn meegenomen in de gemeten hoeveelheden van het totale dakoppervlak.</p>

Foto 68 | Golfplaten op het dak

Foto 69 | Golfplaten op het dak

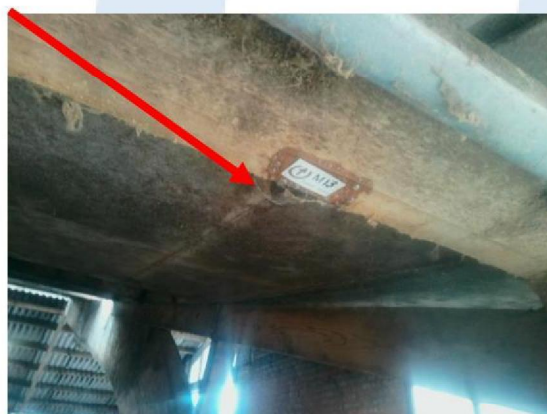
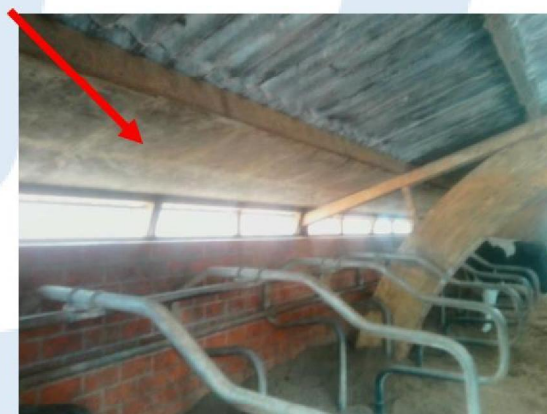
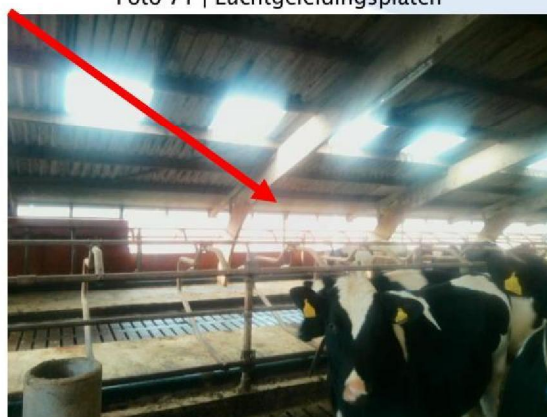
Bronnummer	20
Bron	Luchtgeleidingsplaten
Monsternummer	M13 (VM10)

Locatie	Ligboxenstal
Materiaal	Asbestcement vlakke plaat
Certificaatnummer	2202-1792
Percentages (%)	Chrysotiel 2 - 5 %
Hoeveelheid	1 x 78 m ²
Bevestigingsmethode	Gespijkerd
Binding	Hechtgebonden
Mate verweerdheid	Licht verweerd
Mate beschadiging	Niet beschadigd
Risicoklasse	2
Saneringstype	Containment met de best bestaande technieken
Bereikbaarheid	Redelijk
Saneringsurgentie	Saneren op korte termijn is niet noodzakelijk. Geadviseerd wordt het materiaal vóór sloopen/of renovatiewerkzaamheden te saneren
Opmerkingen

Foto 71 | Luchtgeleidingsplaten

Foto 72 | Luchtgeleidingsplaten

Foto 73 | Luchtgeleidingsplaten

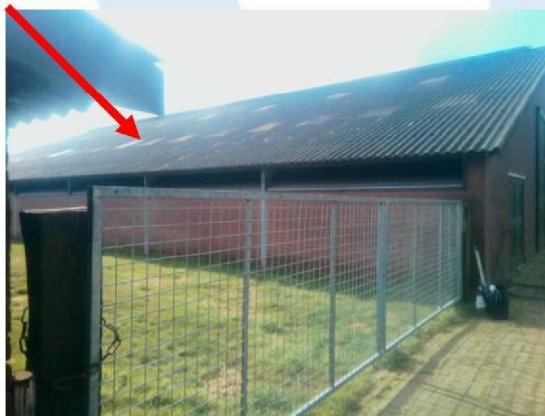
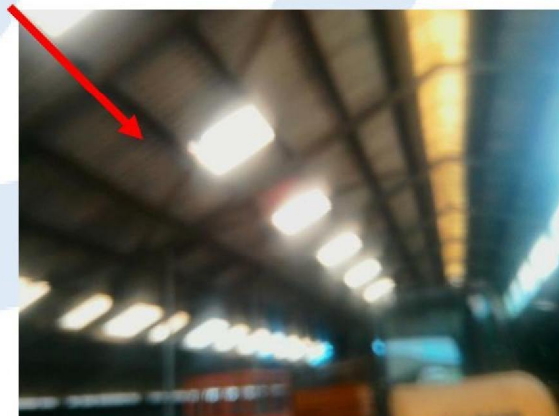
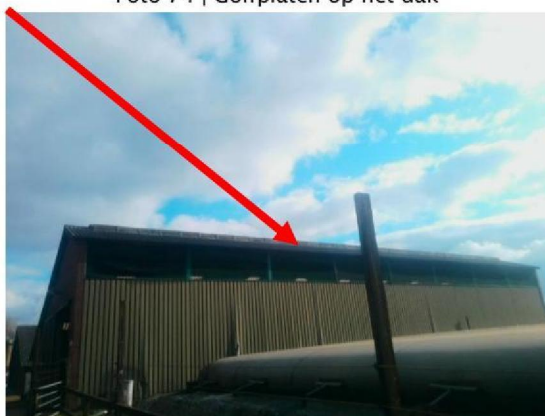
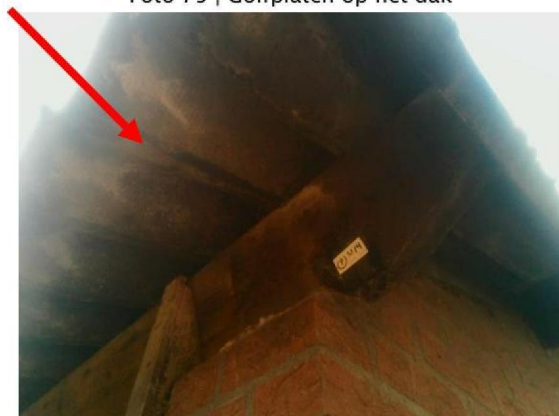
Bronnummer	21
Bron	Golfplaten op het dak
Monsternummer	M14

Locatie	Stal/machine berging
Materiaal	Asbestcement golfplaat
Certificaatnummer	2202-1792
Percentages (%)	Chrysotiel 10 - 15 %
Hoeveelheid	1 x 762,5 m ²
Bevestigingsmethode	Geschroefd
Binding	Hechtgebonden
Mate verweerdheid	Licht verweerd
Mate beschadiging	Licht beschadigd
Risicoklasse	2
Saneringstype	Open lucht met de best bestaande technieken
Bereikbaarheid	Redelijk
Saneringsurgentie	Saneren op korte termijn is niet noodzakelijk. Geadviseerd wordt het materiaal vóór sloop-en/of renovatiewerkzaamheden te saneren
Opmerkingen	Bij het totale aantal vierkante meters dakoppervlak (zoals vermeld in de rapportage), is reeds rekening gehouden met 10% overlap van de platen. Binnenzijde van de kap is geïsoleerd met dupanel of gelijkwaardige isolatieplaten. Inclusief stukje golfplaten met nokstukken op pannen dak

Foto 74 | Golfplaten op het dak

Foto 75 | Golfplaten op het dak

Foto 76 | Golfplaten op het dak

Foto 77 | Golfplaten op het dak

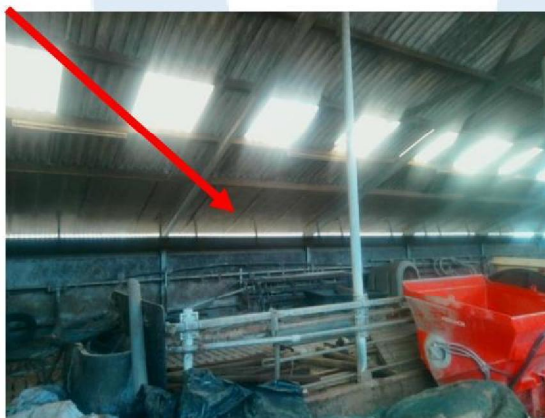
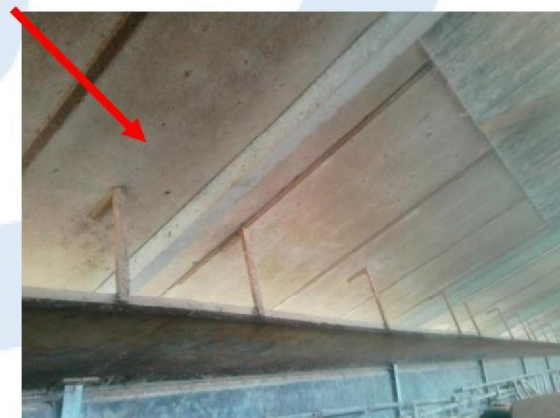
Bronnummer	22
Bron	Luchtgeleidingsplaten
Monsternummer	VM10

Locatie	Stal/machine berging
Materiaal	Asbestcement vlakke plaat
Certificaatnummer	2202-1792
Percentages (%)	het betreft hier gelijkwaardig of identiek materiaal als monster M13 Chrysotiel 2 - 5 %
Hoeveelheid	1 x 84 m ²
Bevestigingsmethode	Gespijkerd
Binding	Hechtgebonden
Mate verweerdheid	Licht verweerd
Mate beschadiging	Niet beschadigd
Risicoklasse	2
Saneringstype	Containment met de best bestaande technieken
Bereikbaarheid	Redelijk
Saneringsurgentie	Saneren op korte termijn is niet noodzakelijk. Geadviseerd wordt het materiaal vóór sloop- en/of renovatiewerkzaamheden te saneren
Opmerkingen

Foto 78 | Luchtgeleidingsplaten

Foto 79 | Luchtgeleidingsplaten
