## Rapportage Asbestinventarisatie conform Proceescertificaat Asbestinventarisatie

Projectnummer: 202101120-4

**De afvoer van de ROI (zuidelijke deel) van de voormalige kolencentrale aan de  
Hollandiaweg 11 te Nijmegen**

Versie : 1  
Datum onderzoek : 29 oktober 2021  
Datum autorisatie : 8 november 2021  
Rapportage geldig tot : 8 november 2024

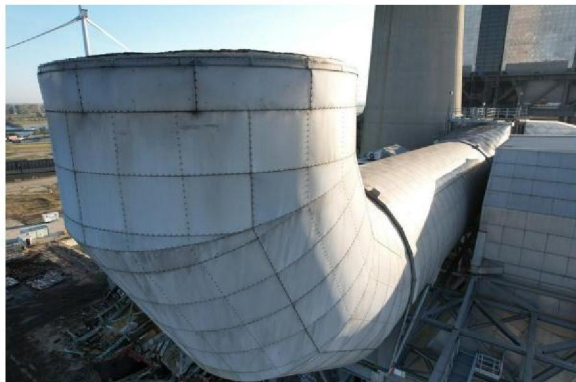
onderzocht deel (drone)

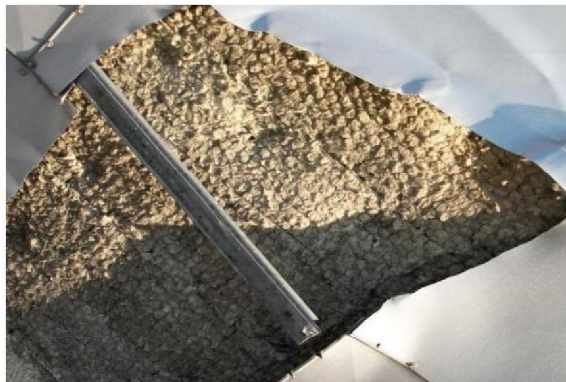
inspectie achter casing (drone)

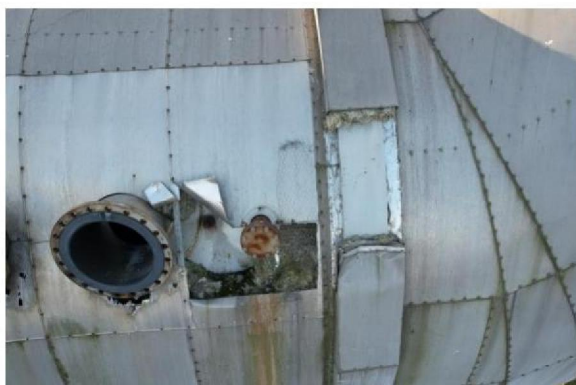
inspectie achter casing (drone)

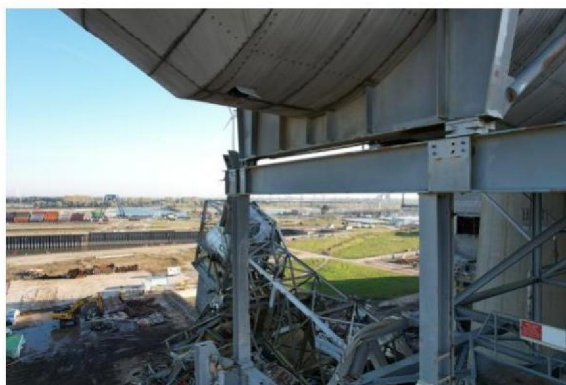
inspectie achter casing (drone)

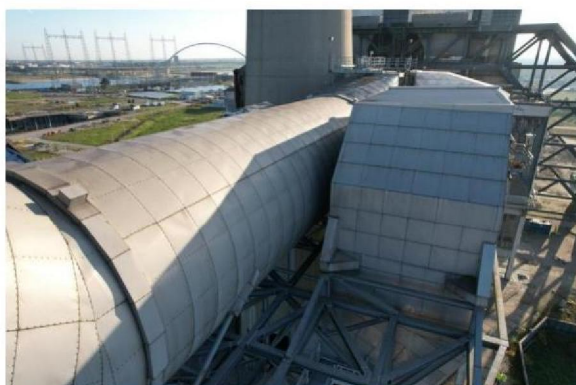
onderzocht deel (drone)

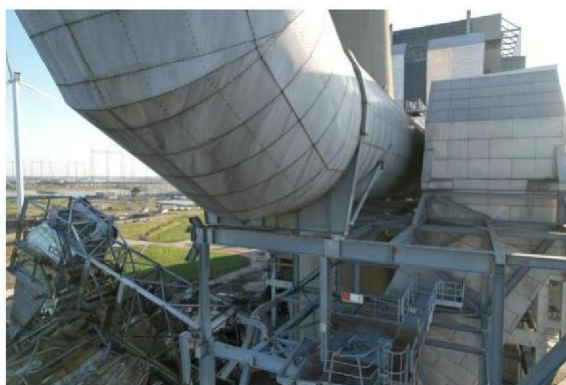
overzichtsfoto (drone)
