## Rapportage Asbestinventarisatie conform het Certificatieschema voor het Procefcertificaat Asbestinventarisatie

Projectnummer: 202101120-5

**Zone 6, lot ROI 2A (zuidelijke deel) van de voormalige kolencentrale aan de  
Hollandiaweg 11 te Nijmegen**

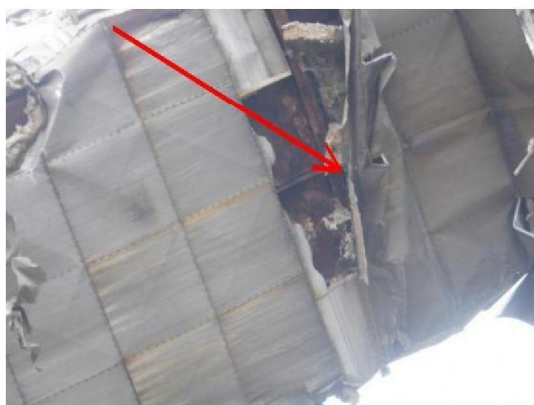
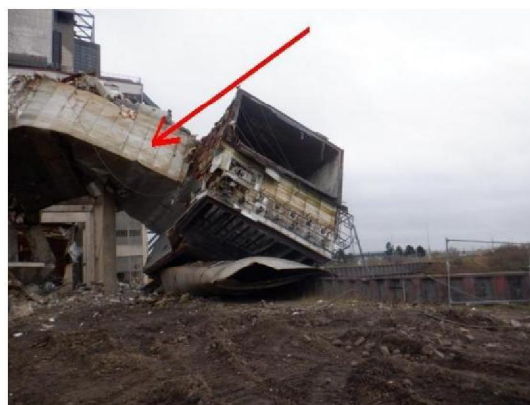
### Bron 1: Afstandhouders

| <b>Beschadiging</b> | Licht beschadigd |

| <b>Opmerkingen</b> | De bron betreft een aantal afstandhouders voorzien van asbesthoudend pakkingsmateriaal. Het asbesthoudende pakkingsmateriaal bevindt zich tussen diverse montagebeugels en de casing. De casing heeft een totale oppervlakte van circa 300m <sup>2</sup> . Verdeeld over genoemd oppervlak zijn diverse afstandhouders voorzien van asbesthoudend pakkingsmateriaal aanwezig. |

| <b>Aanbevelingen</b> | Geen direct risico echter wel een verhoogd risico op beschadiging, sanering op korte termijn aanbevolen. |

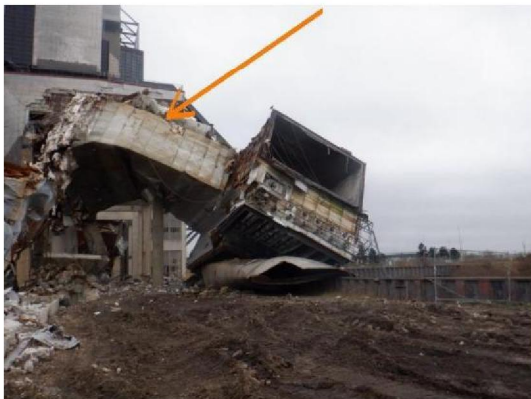
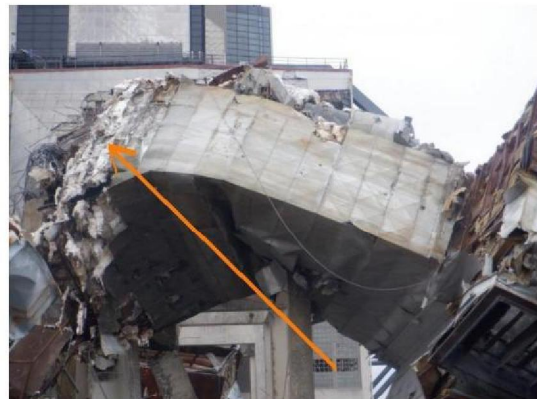
## Bron 2: Isolatie (steenwol)

| <b>Beschadiging</b> | Ernstig beschadigd |

| <b>Opmerkingen</b> | De bron betreft isolatiemateriaal (steenwol) tussen de casing van het zuidelijke deel van de voormalige ROI. Het isolatiemateriaal bevat van oorsprong geen asbest. Tijdens eerder onderzoek (na blowdown noordelijke deel) zijn in samenwerking met een geaccrediteerd laboratorium, 19 materiaalmonsters van isolatiemateriaal genomen om vast te stellen of het het isolatiemateriaal verontreinigd is met asbest(vezels). Analyse (SEM) wijst uit dat de 19 materiaalmonsters van het steenwol geen van allen asbest(vezels) bevatten. Ondanks dat de materiaalmonsters geen asbest bevatten wordt het isolatiemateriaal wel als asbestverdacht aangemerkt. In overleg met de opdrachtgever is besloten het isolatiemateriaal op en tussen de ROI als asbesthoudend te behandelen en als dusdanig te verwijderen en af te voeren. |

| <b>Aanbevelingen</b> | Geen direct risico, echter sanering op korte termijn wel aanbevolen. |

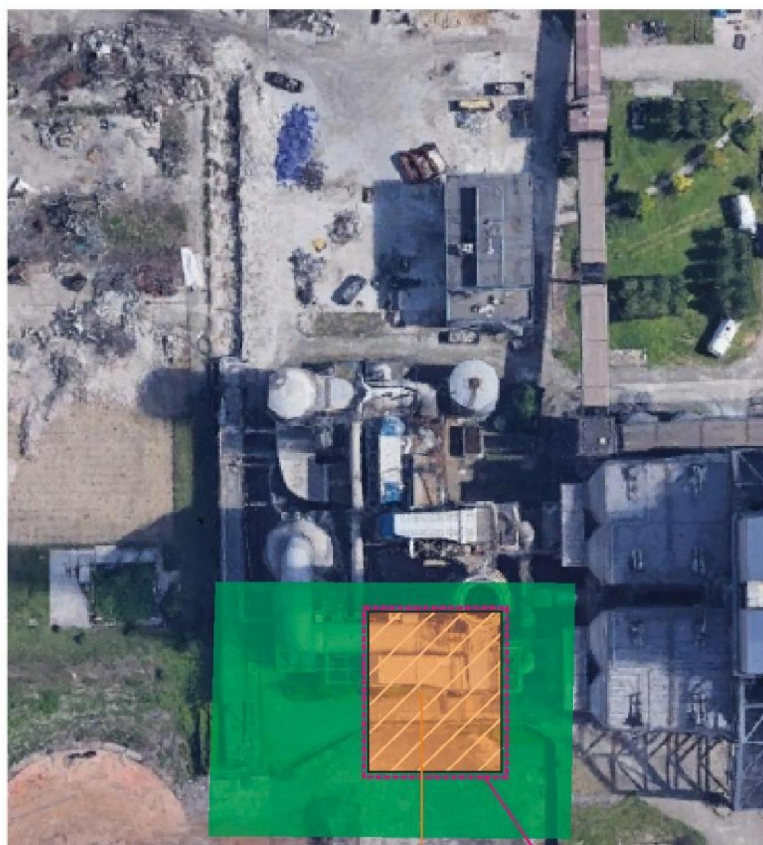
## PLATTEGROND 2/2

Bron 2; Asbestverdacht (steenwol)  
isolatiemateriaal
