## Rapportage Asbestinventarisatie conform het Certificatieschema voor het Procefcertificaat Asbestinventarisatie

Projectnummer: 202101120-8 versie 2

Een deel van Zone 4, lot 2 van de voormalige kolencentrale aan de  
Hollandiaweg 11 te Nijmegen

Opdrachtgever : Brown & Mason BV  
Mr B.M. Teldersstraat 7  
6842CT Arnhem

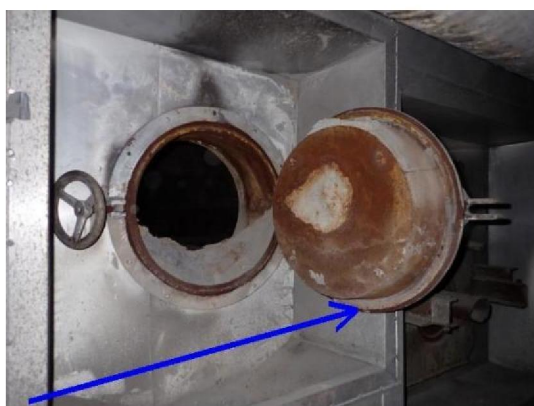
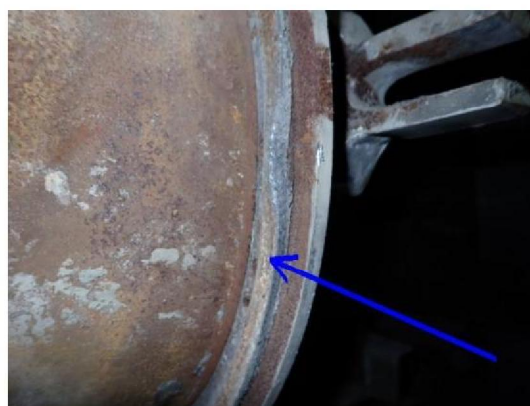
### Bron 1: Koordafdichting (ronde luikjes)

| <b>Opmerkingen</b> | De bron betreft een asbestvrije koordafdichting tussen de aansluiting van diverse inspectieluiken en de deur van de inspectieluiken. Het betreft de ronde luiken. De asbestvrije koordafdichtingen zijn op levels 27, 32, 35, 38, 52, 55, 61, 65 en 85 meter aangetroffen. Tussen de aansluiting van de rondew luiken op de casing is geen koord aanwezig (zie fotoblad bijlage 5.3). |

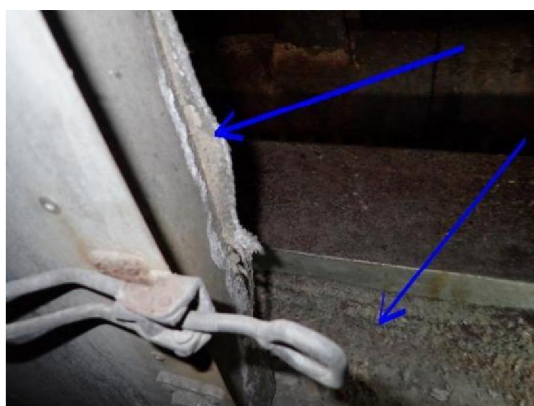
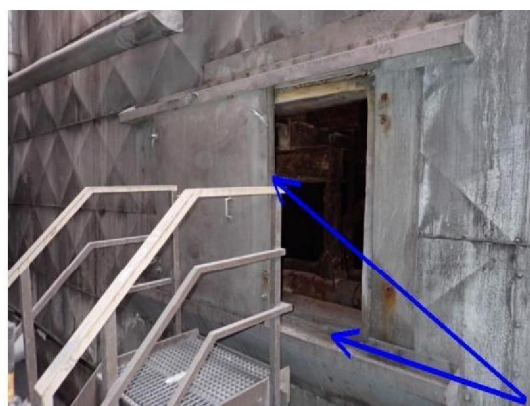
### Bron 2: Koordafdichting

| <b>Opmerkingen</b> | De bron betreft asbestvrije koordafdichting ter plaatse van de deuren/sparingen van de gasdozen op het 75 meter level van het ketelhuis. Het betreft vier locaties. |

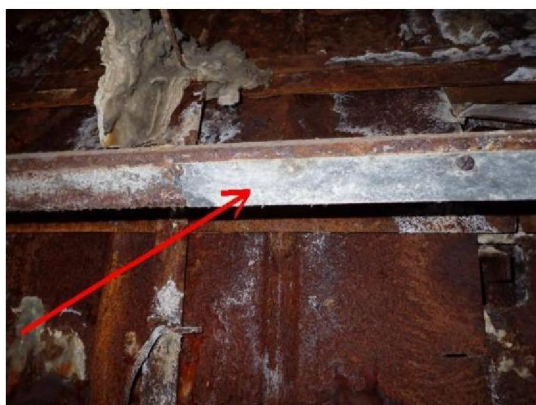
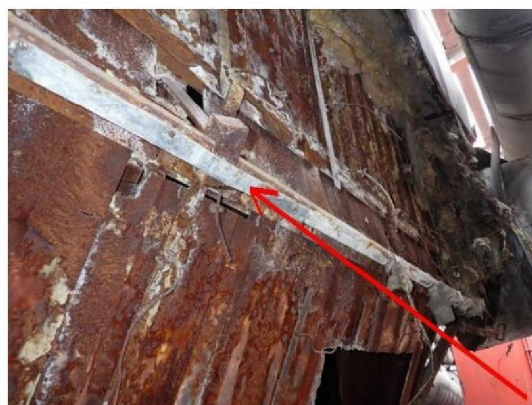
**Bron 3: Pakking (warmtebrug)**

| <b>Asbesthoudend</b> | Ja |
| <b>Asbestsoort</b> | Chrysotiel |
| <b>Percentage</b> | 30-60% |
| <b>Hechtgebondenheid</b> | Niet-hechtgebonden |
| <b>Beschadiging</b> | Licht beschadigd |

| <b>Risicoklasse</b> | 1 binnensanering of 2 binnensanering |

| <b>Opmerkingen</b> | <p>De bron betreft een asbesthoudende pakking (afstandhouder warmtebrug) op de behuizing van de gasdozen op het 68 en 75 meter level van het ketelhuis (zie fotoblad 5.3).</p> <p>Indien de behuizing of een deel hiervan, inclusief pakking, in geheel verwijderd kan worden middels omsluiten van het materiaal, zonder de asbesthoudende toepassing te bewerken of beschadigen gelden de restricties behorend bij risicoklasse 1 binnensanering.</p> <p>Voor overige verwijdermethoden gelden de restricties behorend bij risicoklasse 2.</p> |

| <b>Aanbevelingen</b> | <p>Geen direct risico, bron verwijderen voorafgaand aan sloop. De toepassing is slechts op een enkele locatie aangetroffen. Echter wordt geadviseerd tijdens de sloop bedachtzaam te zijn op de aanwezigheid van het materiaal en de toepassing bij aantreffen eventueel aanvullend te laten inventariseren.</p> |

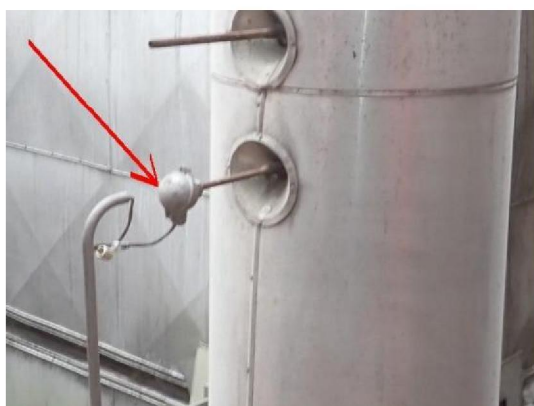
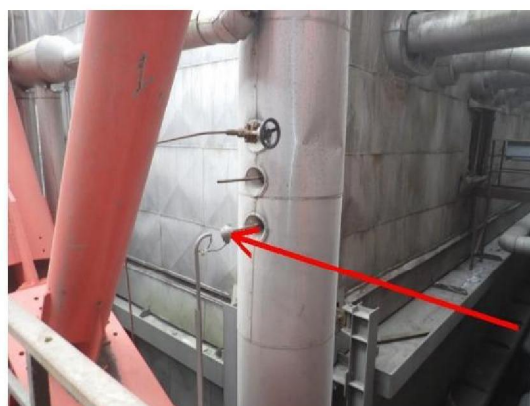
#### Bron 4: Pakking (thermokoppel)

| Asbesthoudend | Ja |
| Asbestsoort | Chrysotiel |
| Percentage | 30-60% |
| Hechtgebondenheid | Niet-hechtgebonden |

| Risicoklasse | 1 buitensanering |

| Opmerkingen | De bron betreft asbesthoudend pakkingsmateriaal in de thermokoppels op twee locaties in het ketelhuis. Het betreft de twee thermokoppels ter plaatse van het 75 en 85 meter level. Het asbesthoudende materiaal is geheel omsloten in de koppels. |

| Aanbevelingen | Geen direct risico, bron verwijderen voorafgaand aan sloop. |

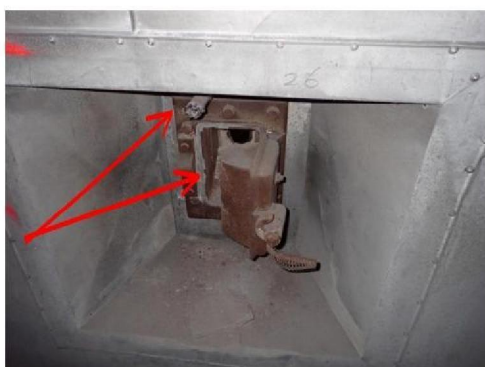
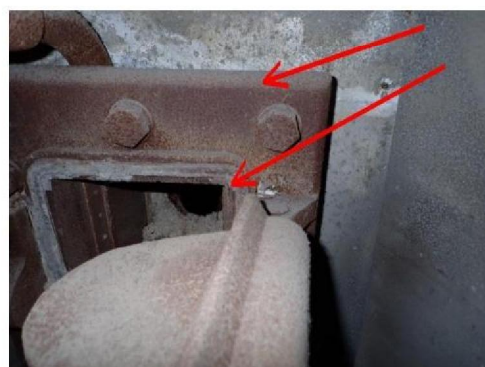
### Bron 5: Koordafdichting

| Asbesthoudend | Ja |
| Asbestsoort | Chrysotiel |
| Percentage | 30-60% |
| Hechtgebondenheid | Niet-hechtgebonden |
| Beschadiging | Licht beschadigd |

| Risicoklasse | 1 binnensanering of 2 binnensanering |

| Opmerkingen | <p>De bron betreft een asbesthoudende koordafdichting (textielband) tussen de aanhechting van diverse luiken op de casing / constructie (zie fotoblad bijlage 5.3). Een aantal van deze luiken zijn eveneens voorzien van asbesthoudend koord tussen de aansluiting van het luikje. Dit betreft de luiken voorzien van asbestwaarschuingssticker en de luiken achter de aluminium casing. Tevens zijn een aantal luiken voorzien van asbestvrij koord op de luikjes. Inspectie van de aanhechting van deze luiken op de casing / constructie is niet mogelijk in verband met de aanwezigheid van rockwool en aluminium beplating. Deze luiken en de luiken vermeld in de rapportage van Van Santen advies worden vooralsnog als asbesthoudend aangemerkt waarbij we er van uit gaan dat de aanhechting is voorzien van asbesthoudend koord (textielband). In totaal zijn 66 luiken als asbesthoudend aangemerkt.</p> <p>De koordafdichtingen zijn aangetroffen op het 27, 32, 35, 38, 43, 52, 55 en 65 meter level. Indien de geheel omsloten koorden (63 stuks) in geheel verwijderd worden, zonder de asbesthoudende koorden te bewerken of te beschadigen gelden de restricties behorend bij risicoklasse 1.</p> <p>Voor de niet omsloten koorden (3 stuks) gelden de restricties behorend bij risicoklasse 1. Voorwaarde is dat de asbesthoudende toepassing geheel wordt omsloten, zonder het asbesthoudende materiaal te beroeren. De toepassing wordt gecontroleerd verwijderd, zonder bewerking, beschadiging en/of breuk van het asbesthoudende materiaal.</p> |

| | Indien niet aanbovengenoemde voorwaarden wordt voldaan gelden de restricties behorend bij risicoklasse 2 binnensanering. |

| <b>Aanbevelingen</b> | Geen direct risico, bron verwijderen voorafgaand aan sloop. |

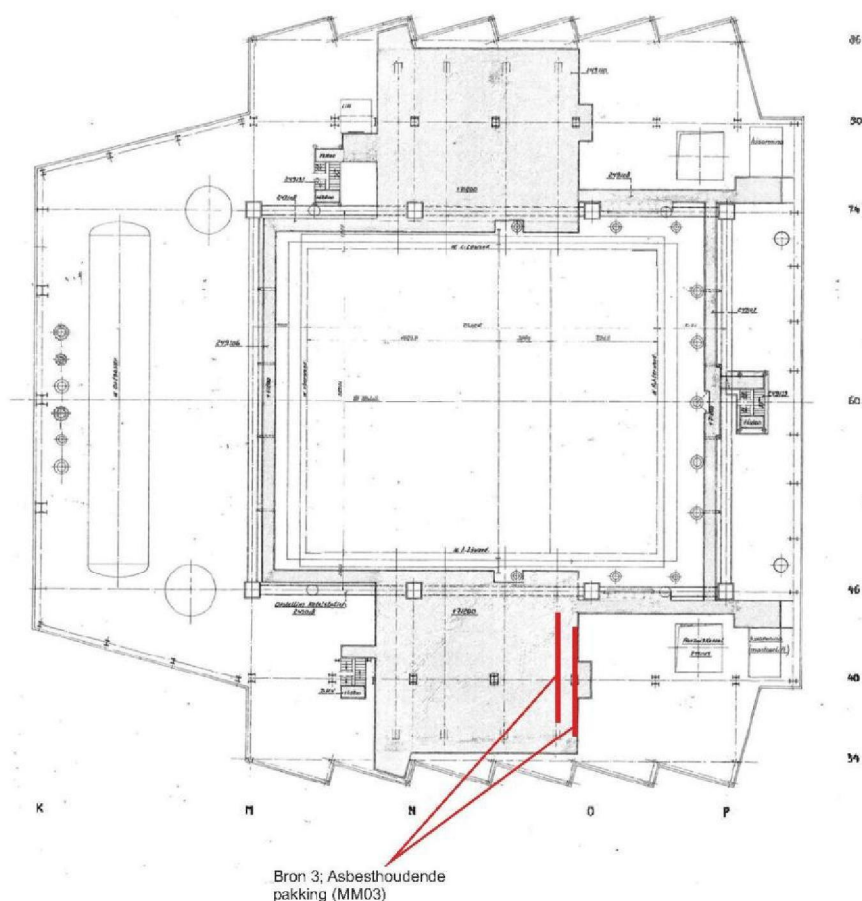
## 68 METER LEVEL

Bron 3; Asbesthoudende  
pakking (MM03)

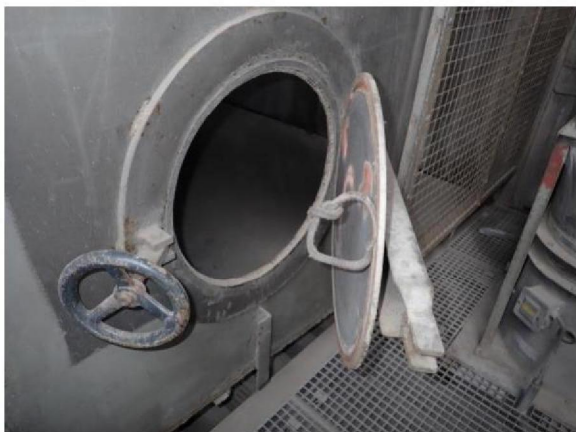
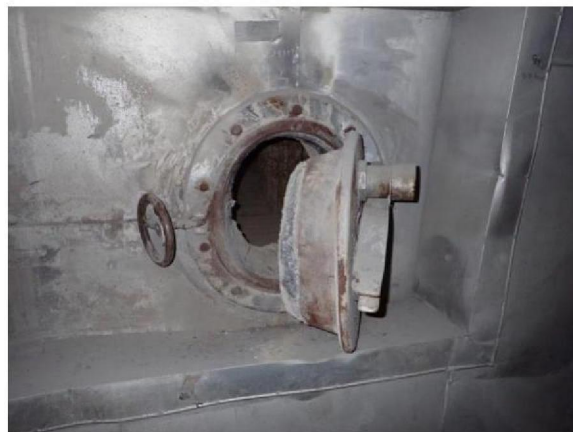
lasnaad ronde luiken

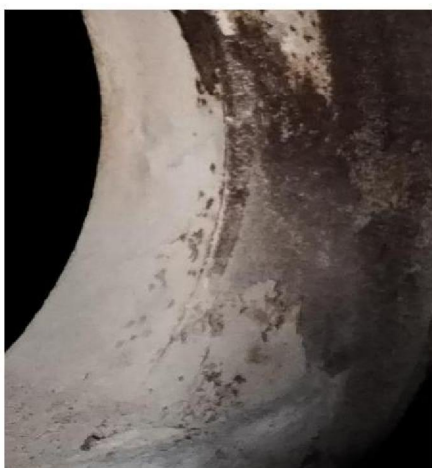
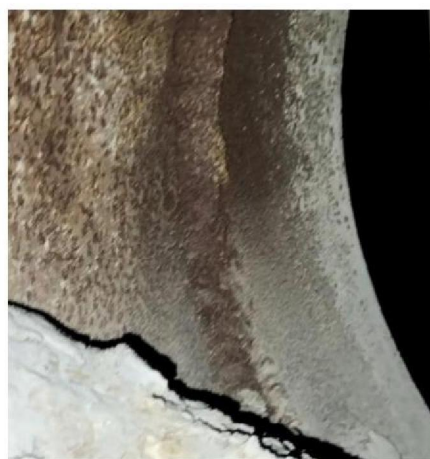
geen koordafdichting aanhechting luik op casing /  
constructie ronde luiken

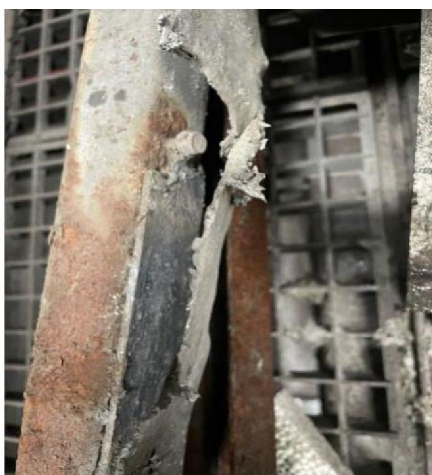
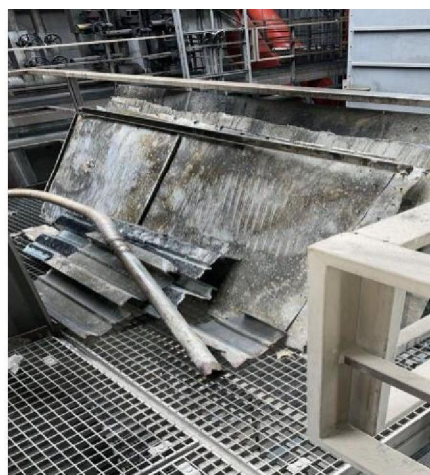
pakking warmtebrug level 68 meter

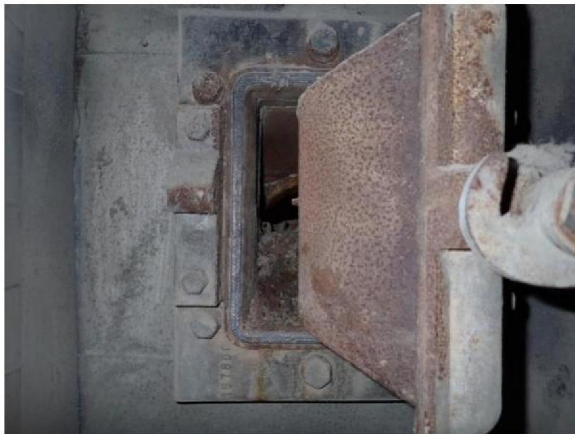
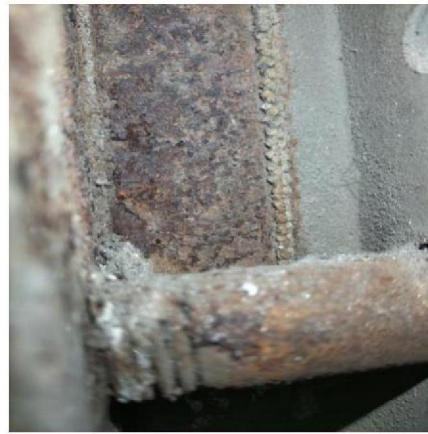
koordafdichting aanhechting luik op casing / constructie
