# Rapportage Asbestinventarisatie

Centrale Gelderland 13 fase 3  
Hollandiaweg 11 te Nijmegen

D200822300

## Er zijn asbesthoudende materialen aangetroffen

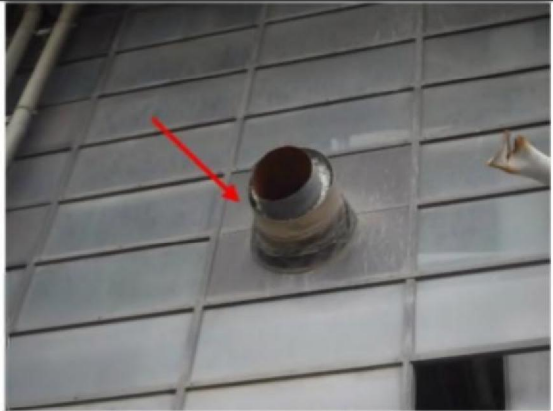
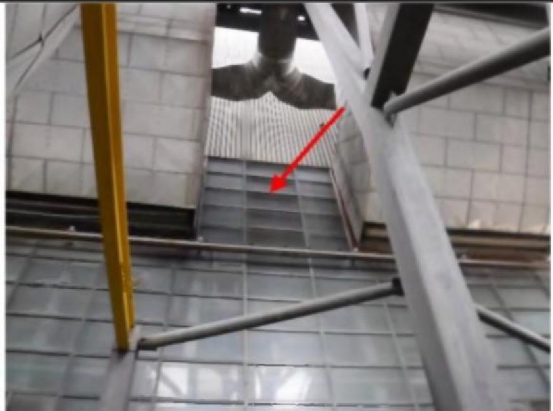
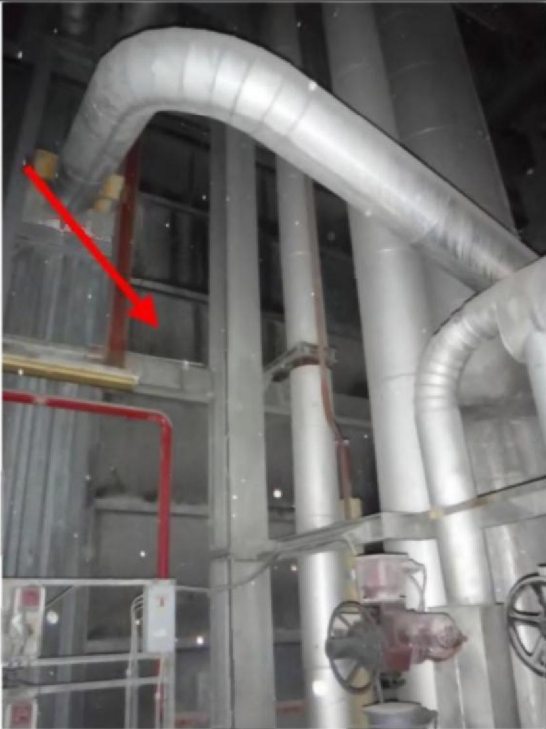
| Bronnummer | 2 |
|---|---|
| De bron betreft panelen op diverse locaties in de gevel van het ketelhuis. | |

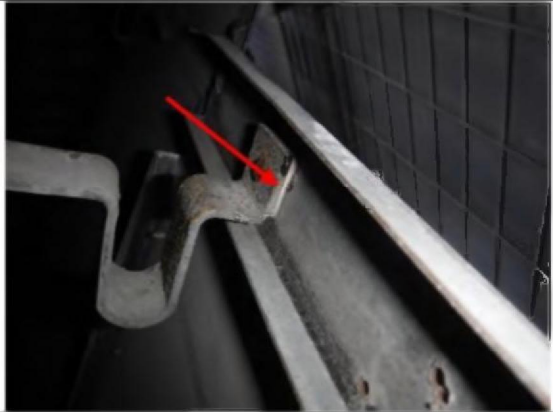
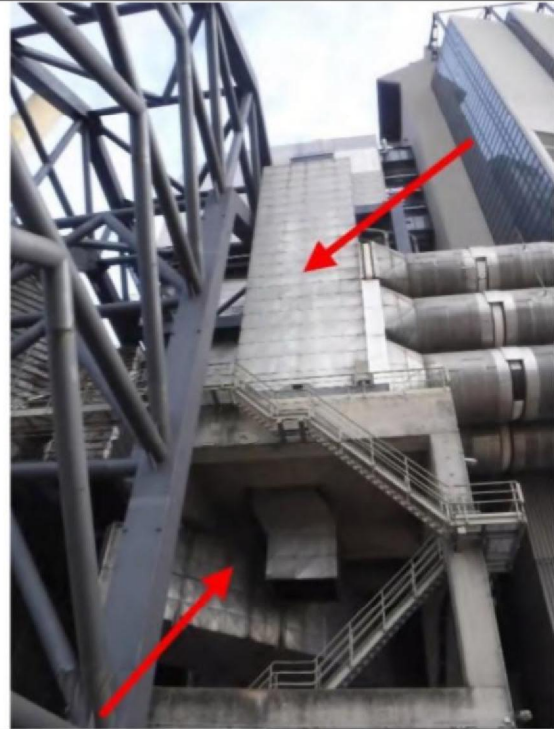
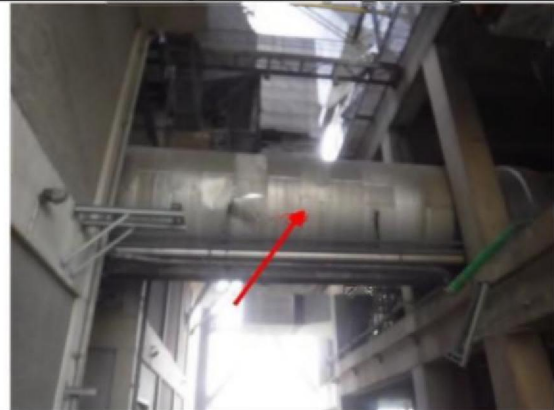
| De bron betreft warmtebruggen tussen de afstandhouders en montagebeugels waar de aluminium casing op is gemonteerd. Sanering van de warmtebruggen kan geschieden in risicoklasse 1 waarbij aanvullende maatregelen gehanteerd dienen te worden zoals door ENGIE omschreven in het verwijderingsprotocol. | |

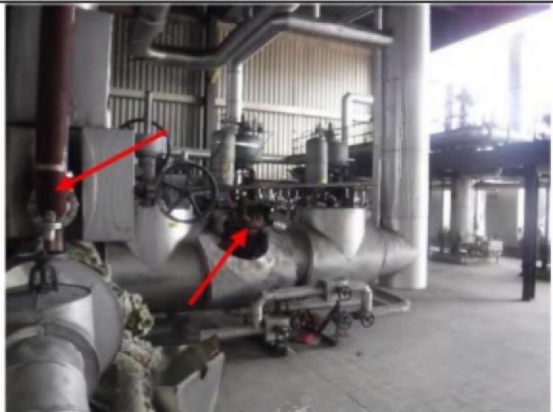
| De bron betreft stopbus- en flenspakkingen waargenomen door het gehele lot. Op slopershoogte dient door een DTA beoordeeld te worden of een flens asbestverdacht is waarna deze wordt gesaneerd in risicoklasse 1. | |

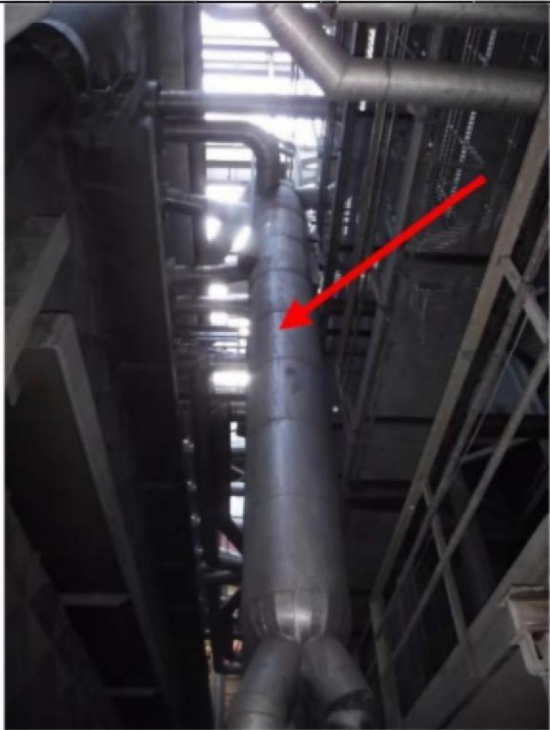
| Het betreft een textielband toegepast als warmtebrug onder de metalen montageringen van de 4 vaten bovenin het ketelhuis. | |

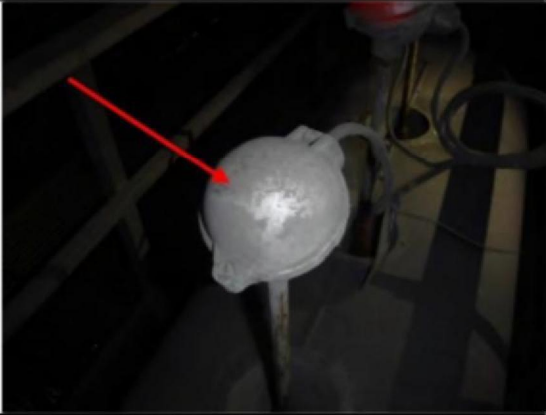
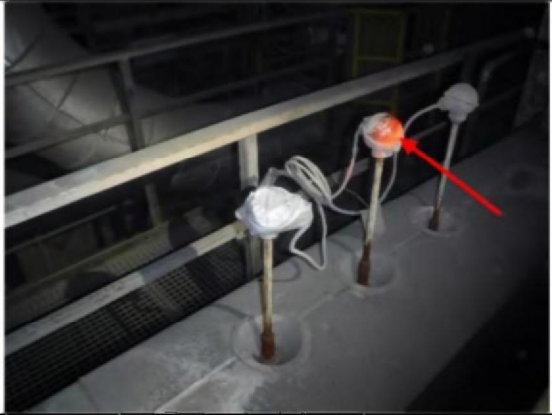
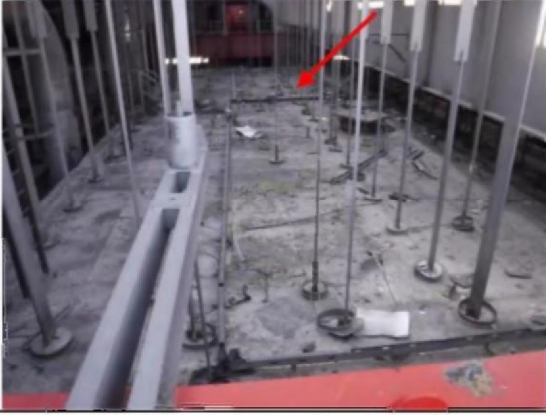
| De bron betreft een thermokoppel met inwendig een pakking. Betreffende uitvoering is afgesloten met 1 gleufschroef in de deksel. Op slopershoogte dient door een DTA beoordeeld te worden of een thermokoppel asbestverdacht is waarna deze wordt gesaneerd in risicoklasse 1. | |

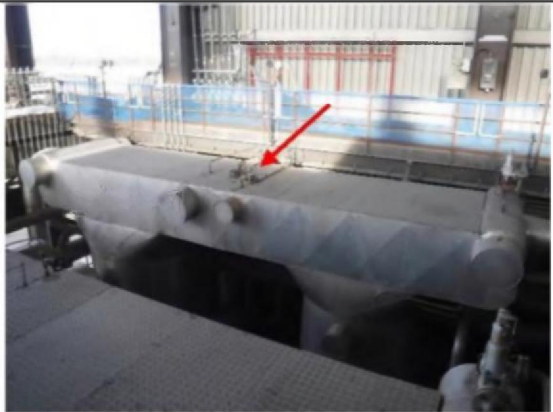
| De bron betreft een thermokoppel met inwendig een pakking. Betreffende uitvoering is afgesloten met 1 gleufschroef in de deksel. Op slopershoogte dient door een DTA beoordeeld te worden of een thermokoppel asbestverdacht is waarna deze wordt gesaneerd in risicoklasse 1. | |

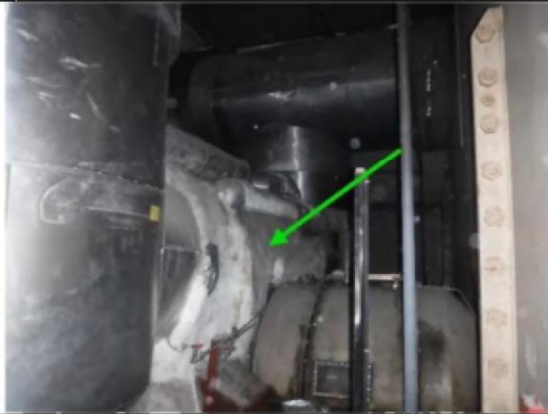
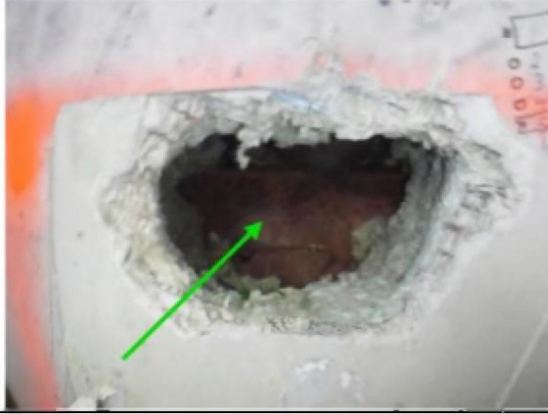
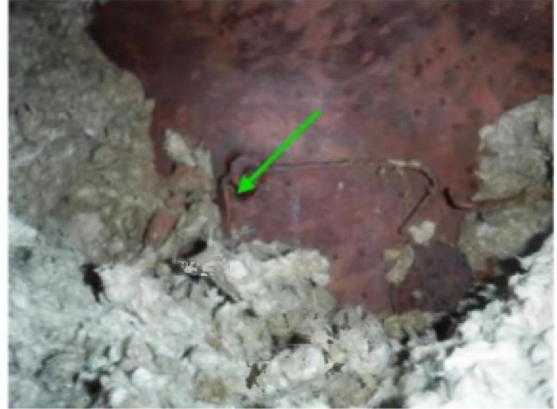
| <p>De bron betreft diverse isolatiematerialen rondom de hulpturbine en hogedrukturbine. Op basis van diverse monsternames bij de turbines (geanalyseerd onder SEM conform NEN-ISO 14966 en NEN-ISO 16000-27) en monsters van restanten onder de hogedrukturbines (geanalyseerd onder SEM conform NEN-ISO 16000-27) is naar voren gekomen dat deze geen asbest bevatten, maar wel minerale vezels. Wegens de aanwezigheid van de minerale vezels dienen deze isolatiematerialen onder voorwaarden verwijderd te worden.</p> <p>LET OP! geen asbest symbolen gebruiken op zakken e.d. bij de verwijdering. Er is geen SMA-rt opgemaakt.</p> | |

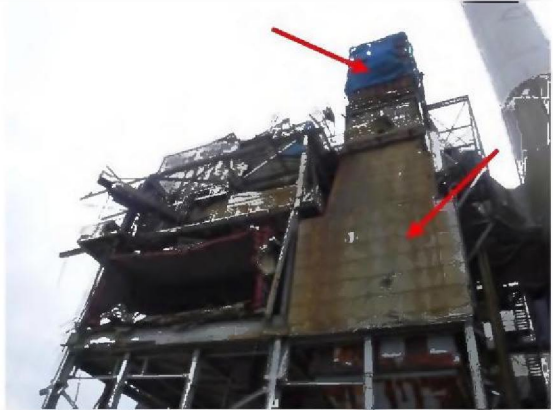
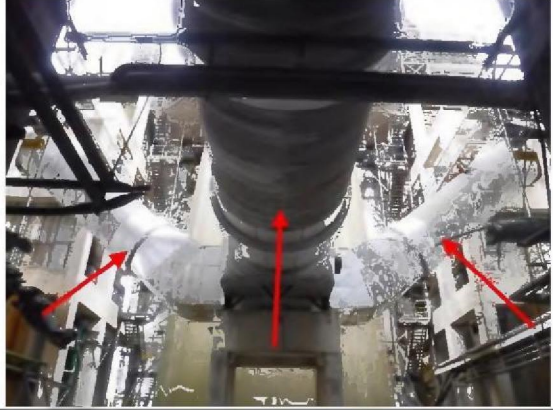
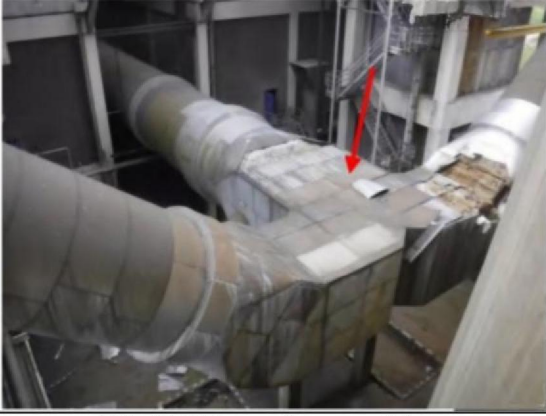
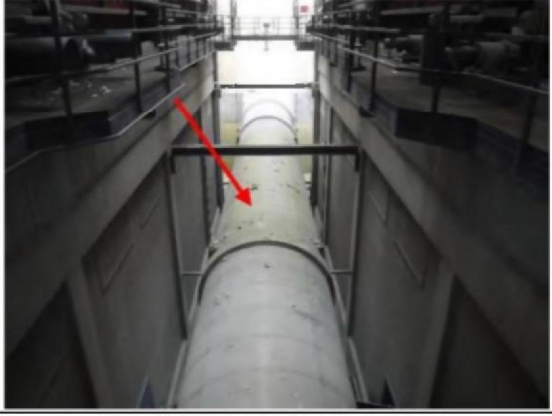
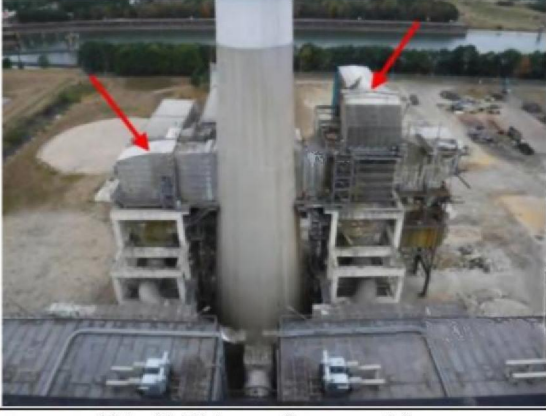
| De bron betreft warmtebruggen tussen de afstandhouders en montagebeugels waar de aluminium casing op is gemonteerd. Sanering van de warmtebruggen kan onder voorwaarden geschieden in risicoklasse 1 waarbij aanvullende maatregelen gehanteerd dienen te worden zoals door ENGIE omschreven in het verwijderingsprotocol. | |
