## Rapportage Asbestinventarisatie conform het Certificatieschema voor het Procefcertificaat Asbestinventarisatie

Projectnummer: 202101120-13-02

**Een deel van de voormalige gevels van het ketelhuis van  
de kolencentrale aan de Hollandiaweg 11 te Nijmegen**

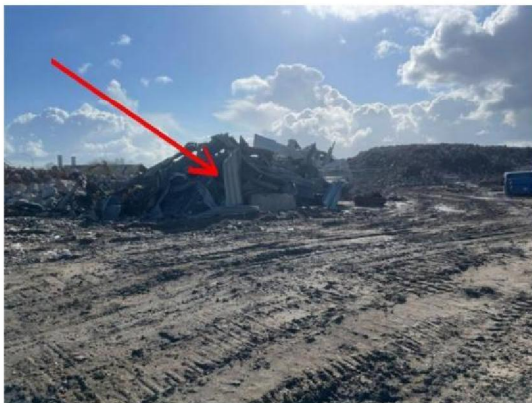
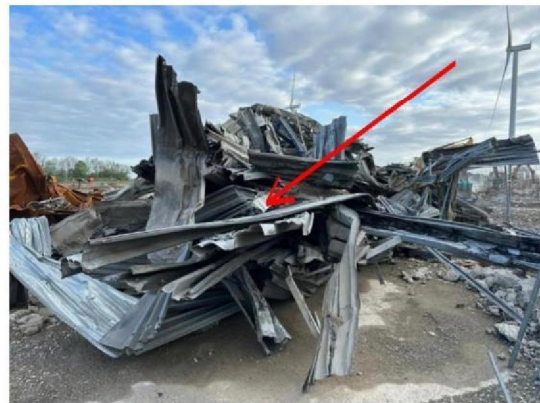
### Bron 1: Coating

| <b>Soort materiaal</b> | Coating |
| <b>Asbesthoudend</b> | Ja |
| <b>Asbestsoort</b> | Chrysotiel |
| <b>Percentage</b> | 15-30% |
| <b>Beschadiging</b> | Ernstig beschadigd |

| <b>Risicoklasse</b> | 2 buitensanering |

| <b>Opmerkingen</b> | De bron betreft asbesthoudende coating op de beplating als deel van de voormalige buitengevels van het ketelhuis. De beplating is ernstig beschadigd tijdens de blowdown. |

| <b>Aanbevelingen</b> | Geen direct risico, bron verwijderen voorafgaand aan renovatie en/of sloop. |

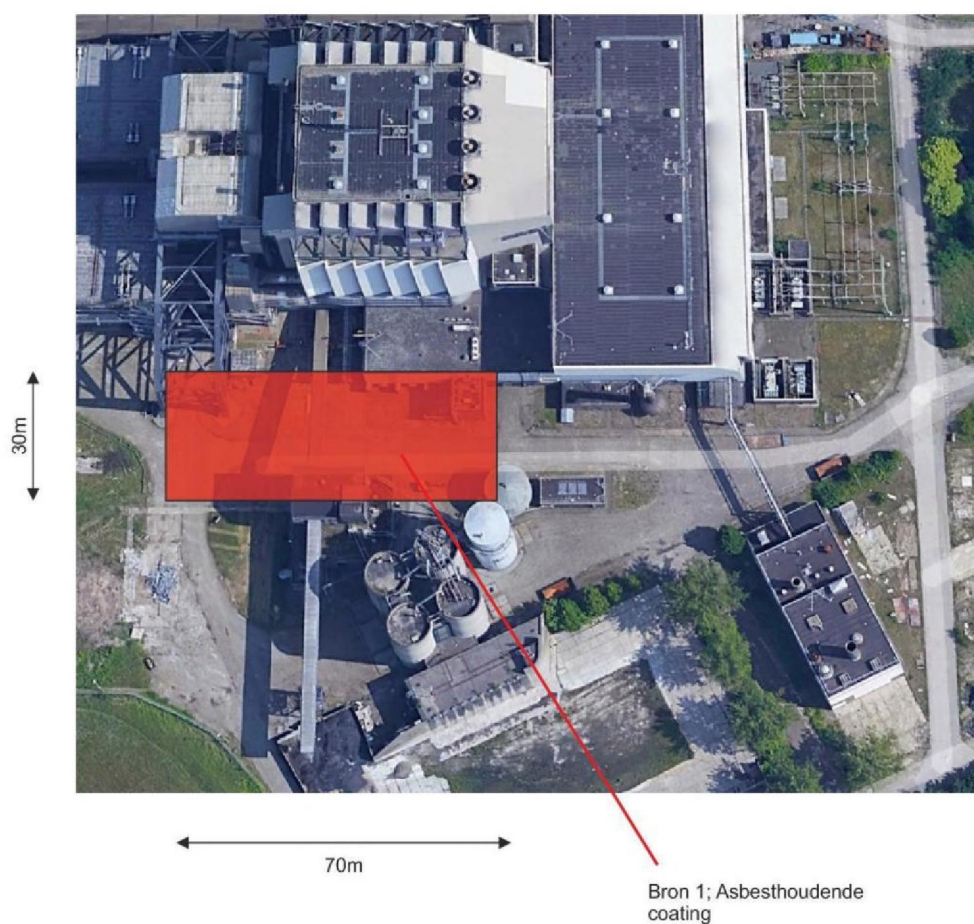
## 5.1 Bouwtekeningen, plattegronden en/of schetsen

Onderzoek heeft uitsluitend betrekking op bron 1, voor alle overige bronnen zie rapportage Van Santen Advies
