## Rapportage “Eindbeoordeling na asbestverwijdering”

Conform NEN 2990+C1:2020 (VISUELE INSPECTIE)

| Locatie | : Terein centrale Nijmegen. | Eindtijd | : 09:30 |

| Projectgegevens | | | | | |
|---|---|---|---|---|---|
| Omschrijving inspectiegebied | Het betreft de gasflesopslag | | | | |

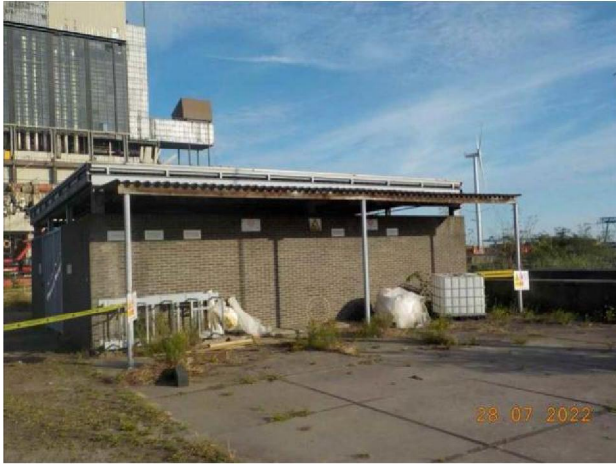
| Fotoreportage | |
|---|---|
| <p><b>F1: Vooraanzicht gasflessen opslag.</b></p> | <p><b>F2: Opstelling deco-unit.</b></p> |

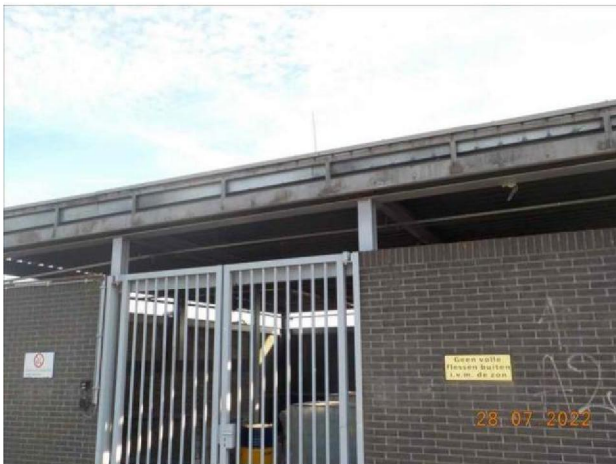
| Fotoreportage | |
|---|---|
| <p><b>F3: Plaats verwijderde bron.</b></p> | <p><b>F4: Plaats verwijderde bron.</b></p> |

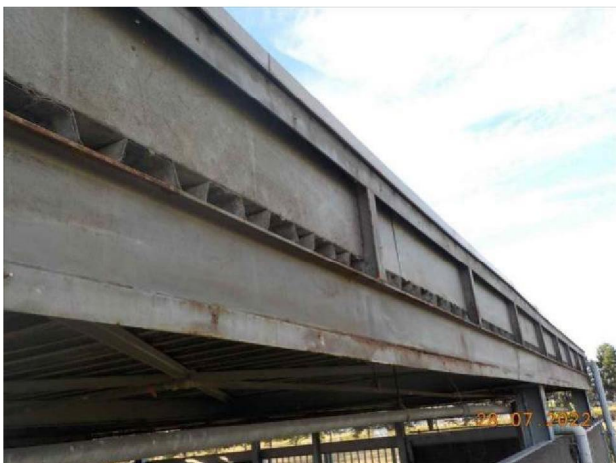
| Fotoreportage | |
|---|---|
| <p><b>F5: Plaats verwijderde bron.</b></p> | <p><b>F6: Plaats verwijderde bron.</b></p> |

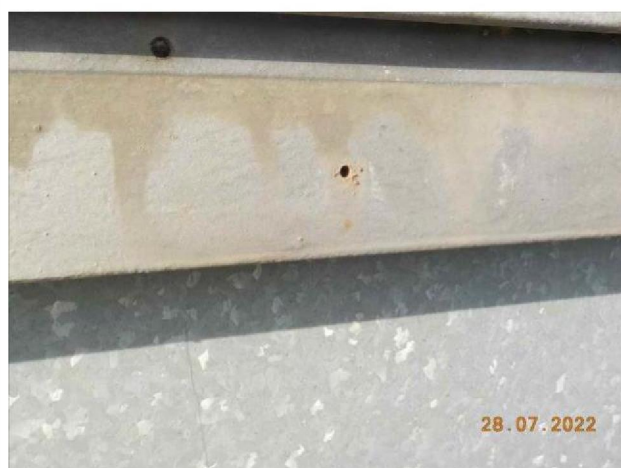
**F7: Plaats verwijderde bron.**

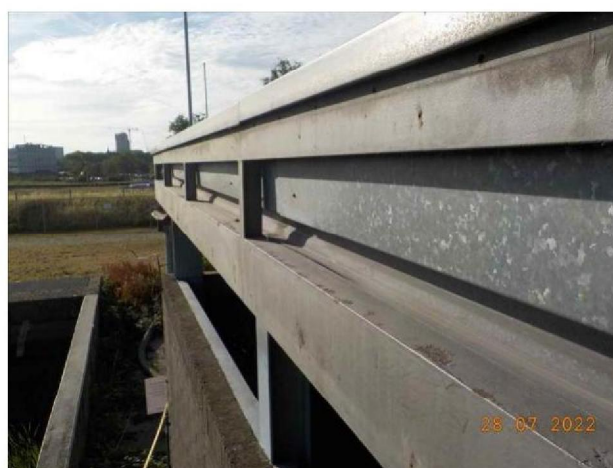
**F8: Plaats verwijderde bron.**

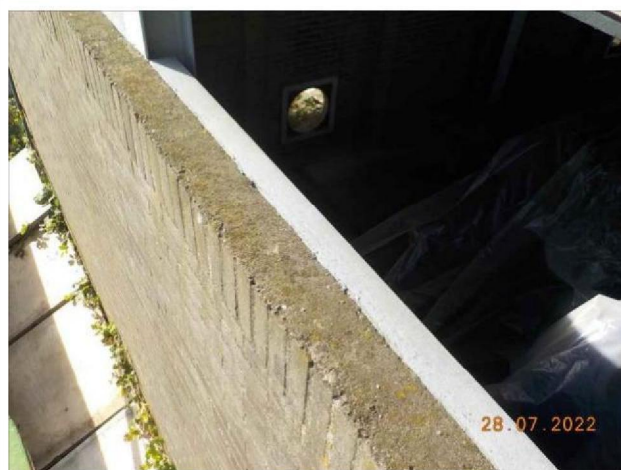
**F9: Plaats verwijderde bron.**

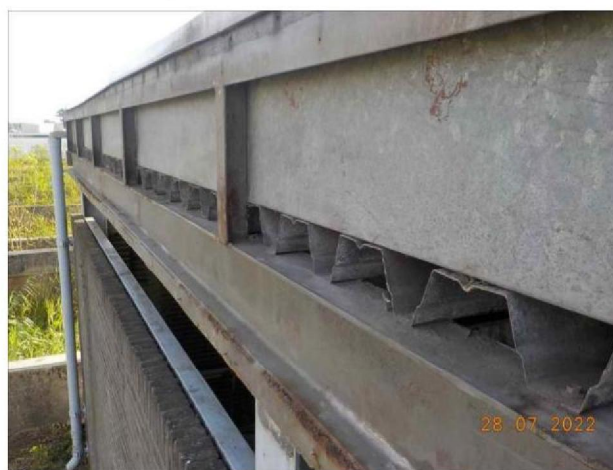
**F10: Plaats verwijderde bron.**

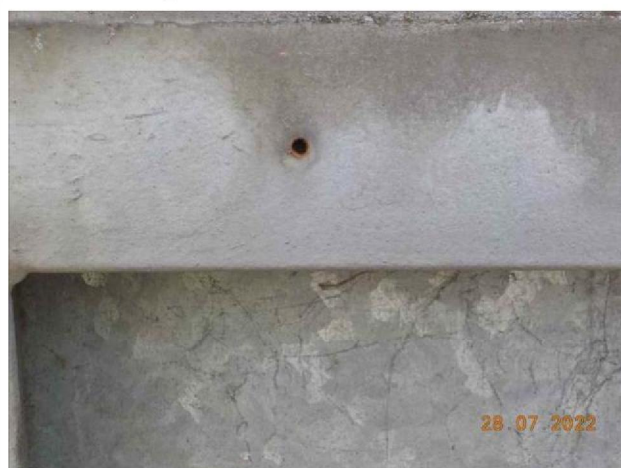
**F11: Plaats verwijderde bron.**

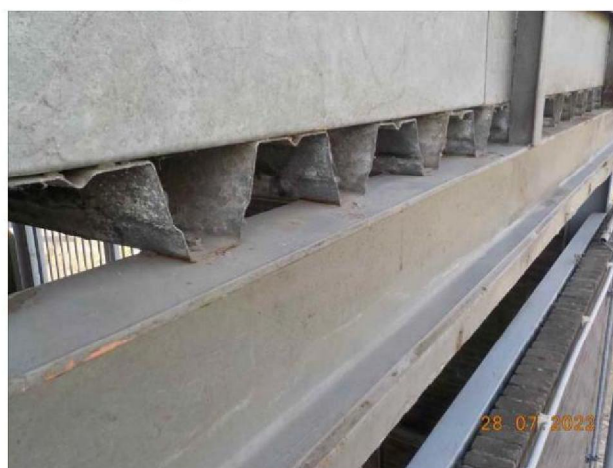
**F12: Plaats verwijderde bron.**

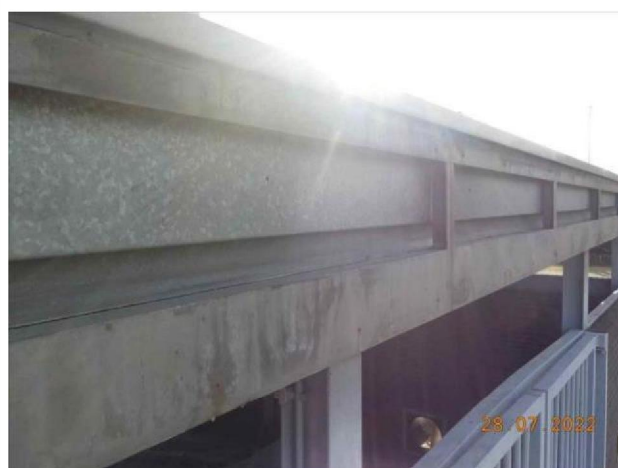
**F13: Plaats verwijderde bron.**

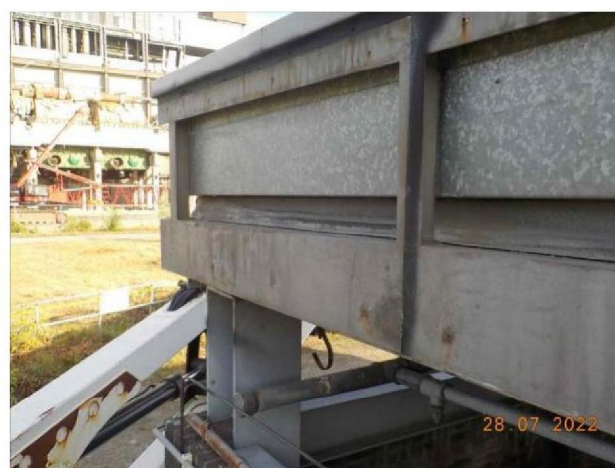
**F14: Plaats verwijderde bron.**

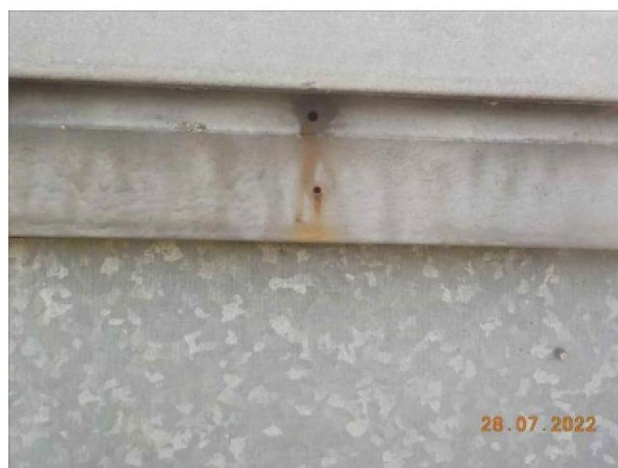
**F15: Plaats verwijderde bron.**
