## Rapportage “Eindcontrole na asbestverwijdering”

Conform NEN 2990:2012 en “Interim-regeling eindcontrole na een asbestsanering in risicoklasse 2A” (VISUELE INSPECTIE)

Onze referentie : 22.003473/0 Ref. klant : C2002

Locatie : Terrein Centrale Gelderland Nijmegen

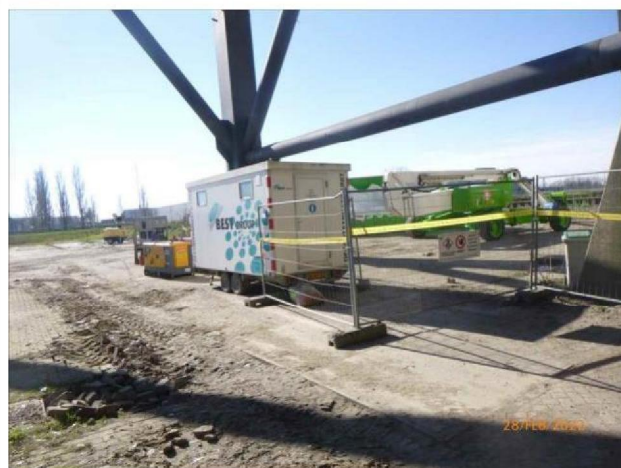
**F1: Opstelling deco-unit.**

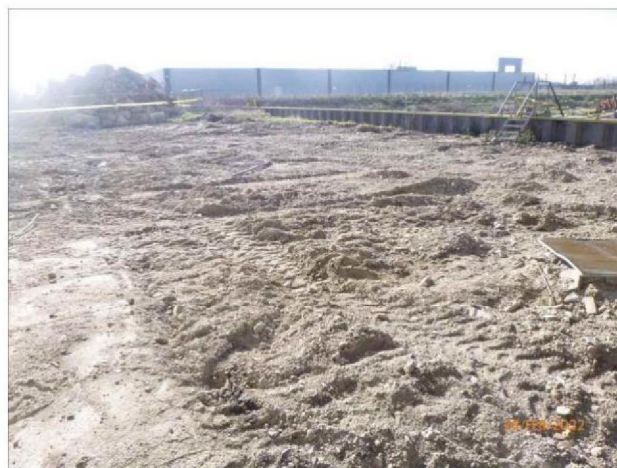
**F2: Plaats verwijderde bron.**

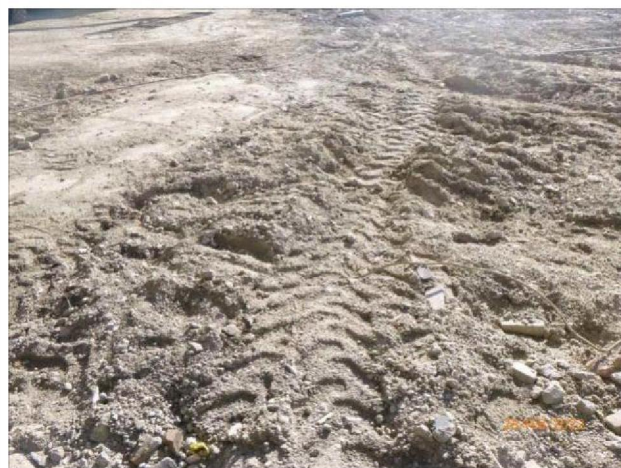
**F3: Plaats verwijderde bron.**

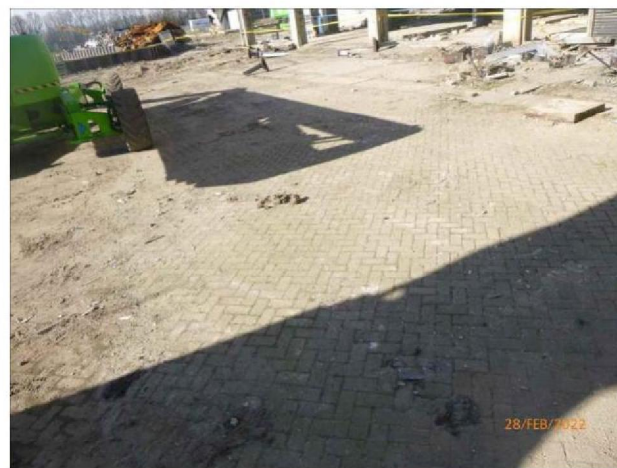
**F4: Plaats verwijderde bron.**

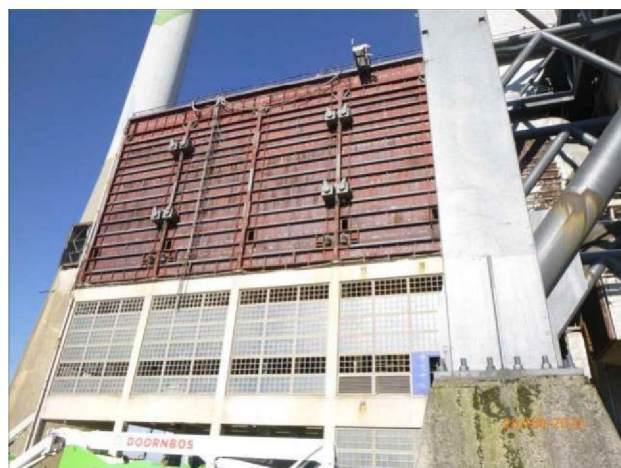
**F5: Plaats verwijderde bron.**

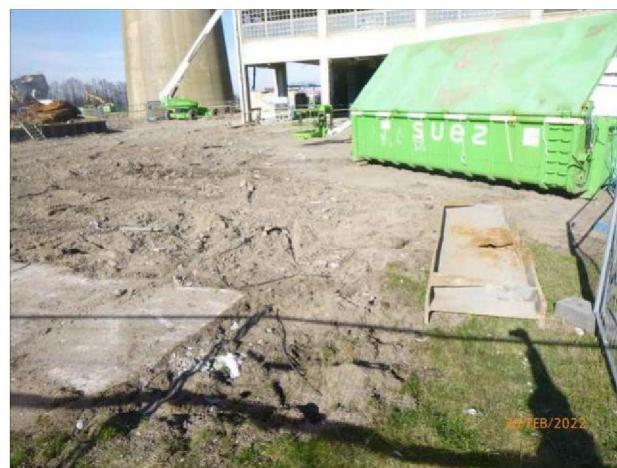
**F6: Plaats verwijderde bron.**

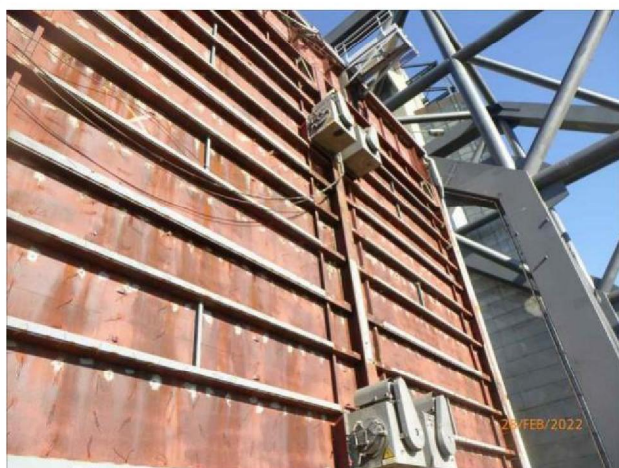
**F7: Plaats verwijderde bron.**

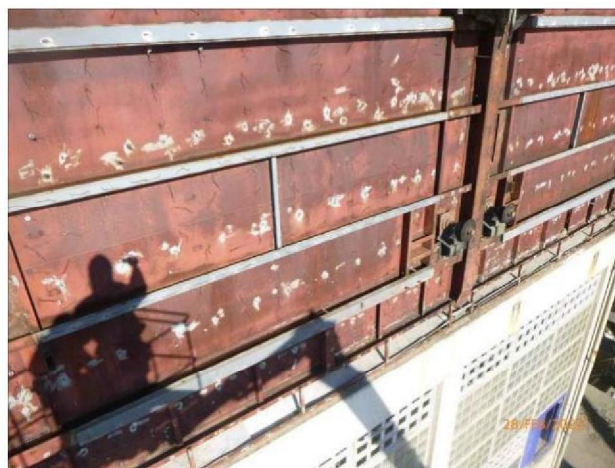
**F8: Plaats verwijderde bron.**

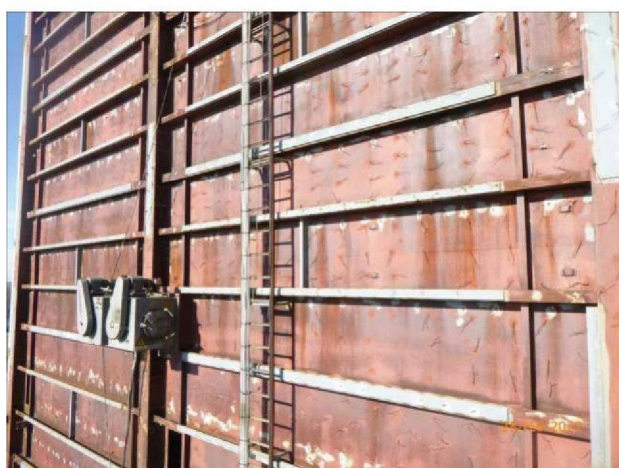
**F9: Plaats verwijderde bron.**

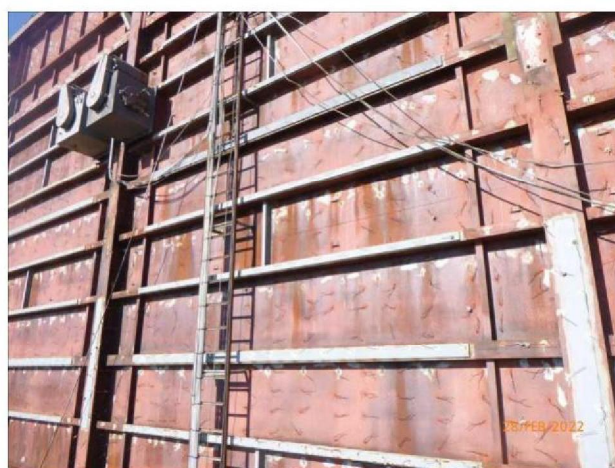
**F10: Plaats verwijderde bron.**

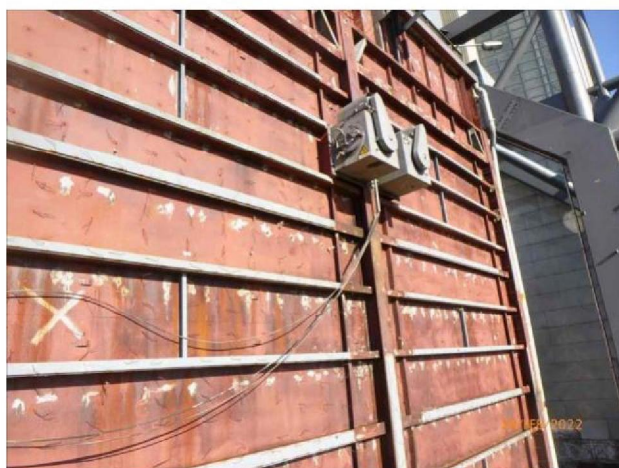
**F11: Plaats verwijderde bron.**

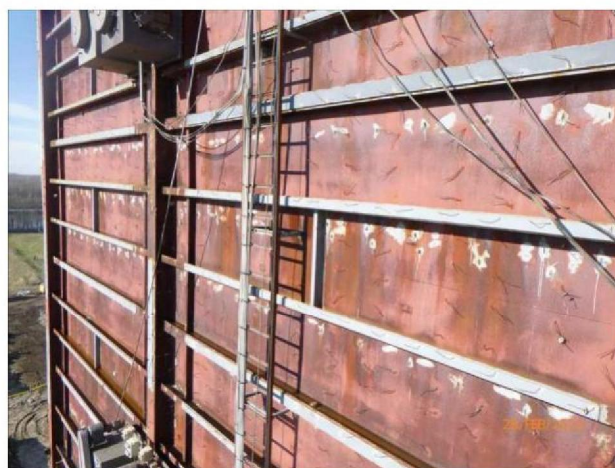
**F12: Plaats verwijderde bron.**

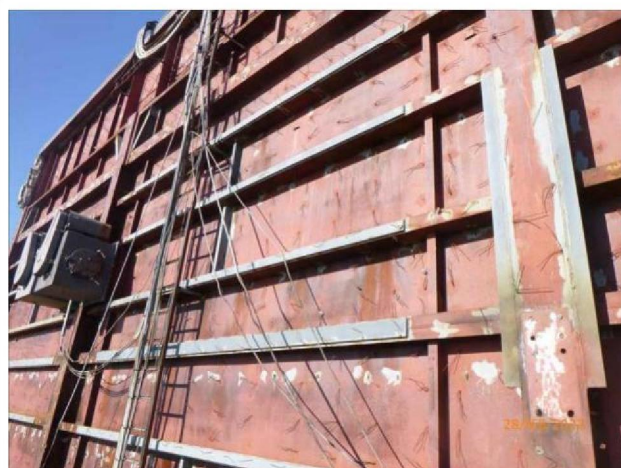
**F13: Plaats verwijderde bron.**

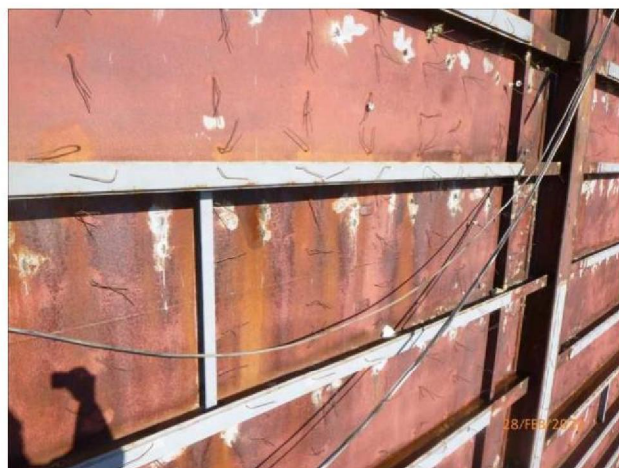
**F14: Plaats verwijderde bron.**

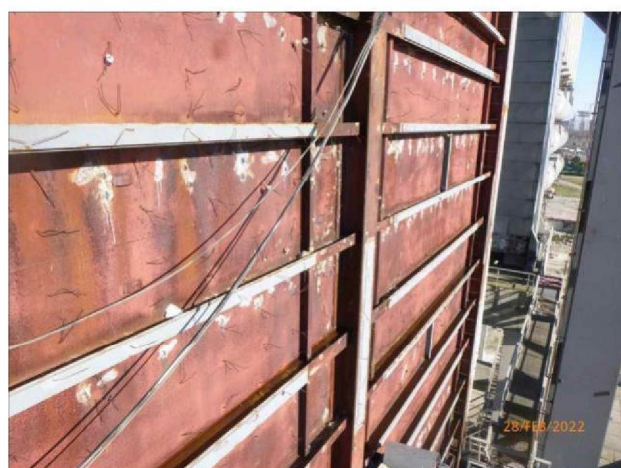
**F15: Plaats verwijderde bron.**

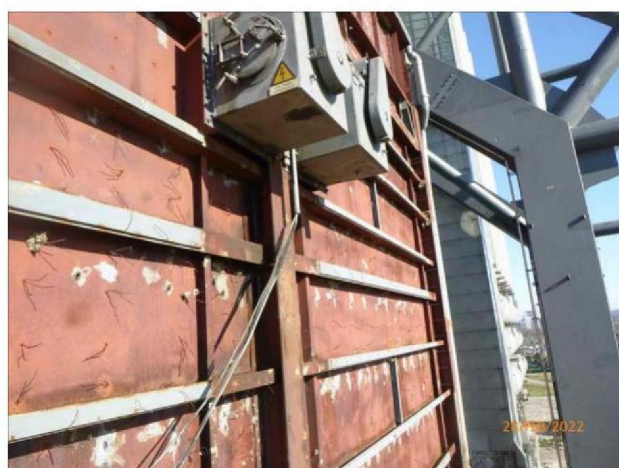
**F16: Plaats verwijderde bron.**

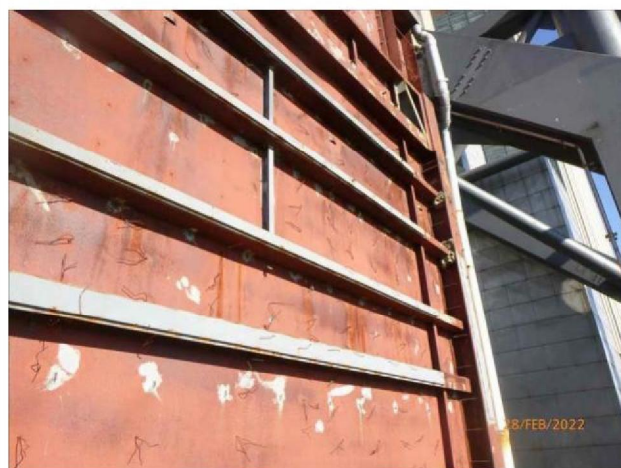
**F17: Plaats verwijderde bron.**

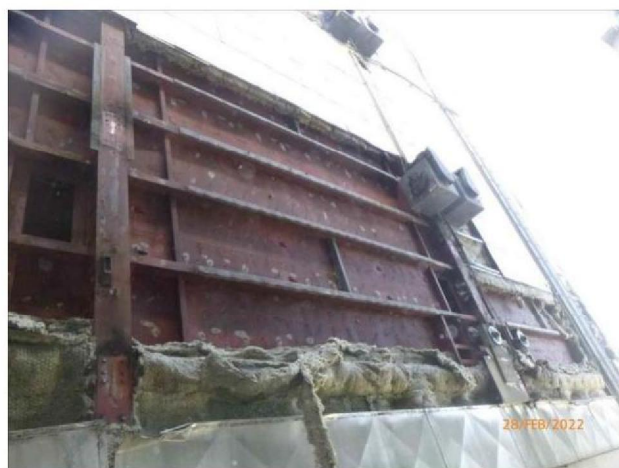
**F18: Plaats verwijderde bron.**

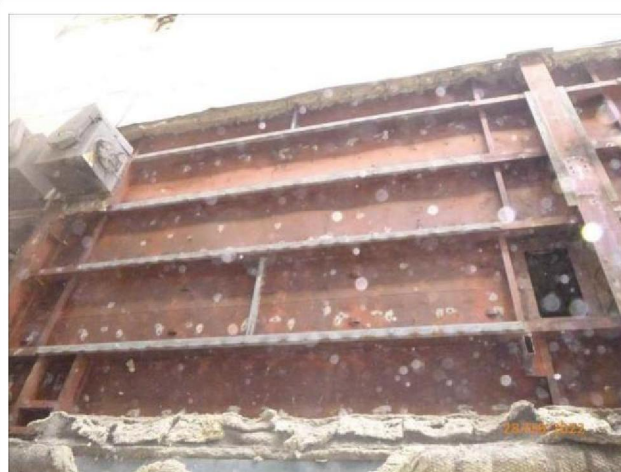
**F19: Plaats verwijderde bron.**

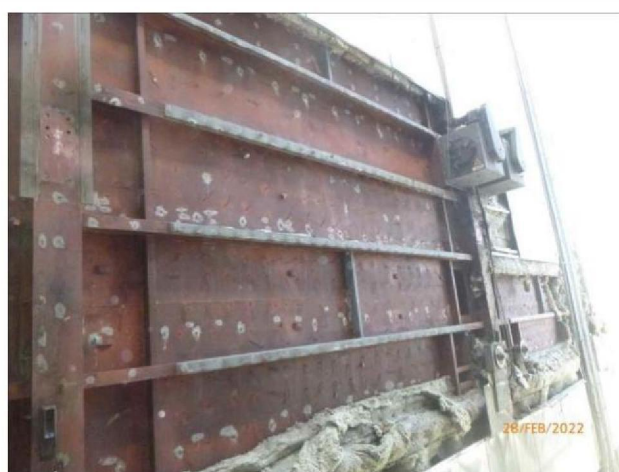
**F20: Plaats verwijderde bron.**

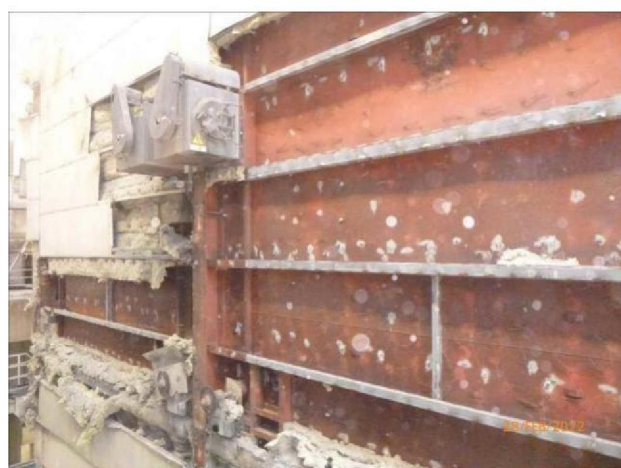
**F21: Plaats verwijderde bron.**

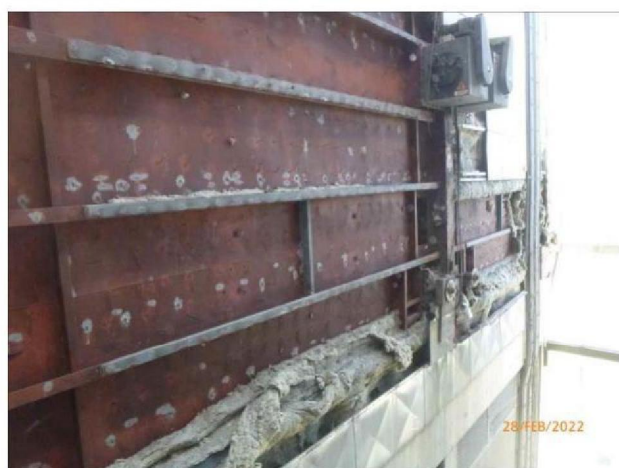
**F22: Plaats verwijderde bron.**
