## Rapportage “Eindcontrole na asbestverwijdering”

Conform NEN 2990:2012 en interim-regeling eindcontrole na een asbestsanering in risicoklasse 2A (VISUELE INSPECTIE)

Onze referentie : 22.002001/0 v2 Ref. klant : C2002

Locatie : Terrein Centrale Gelderland Nijmegen (ROI noordelijke deel)

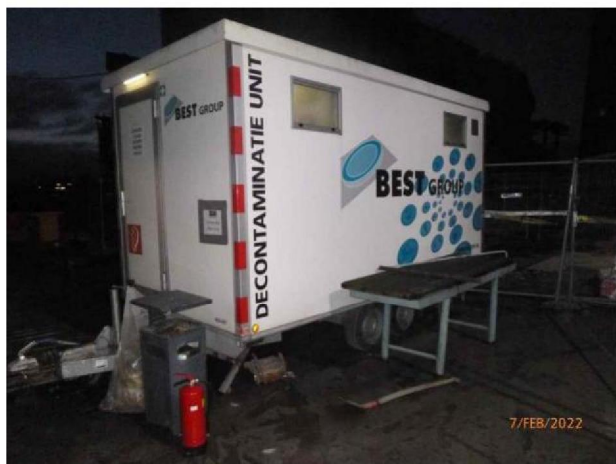
**F1: Opstelling deco-unit.**

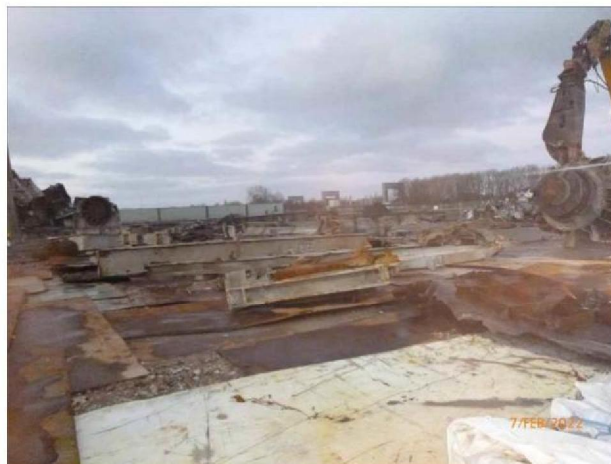
**F2: Overzicht werkgebied.**

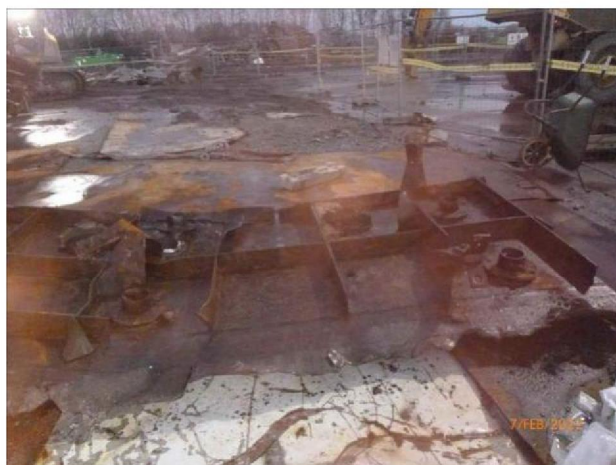
**F3: Plaats verwijderde bron.**

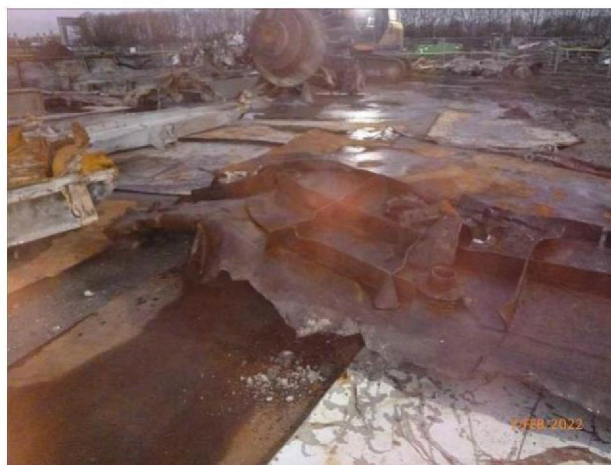
**F4: Plaats verwijderde bron.**

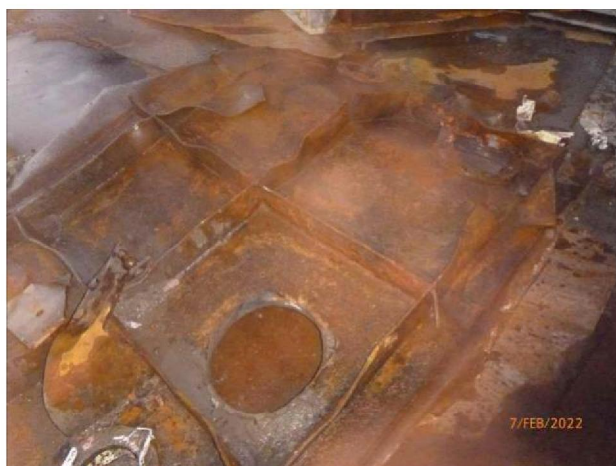
**F5: Plaats verwijderde bron.**

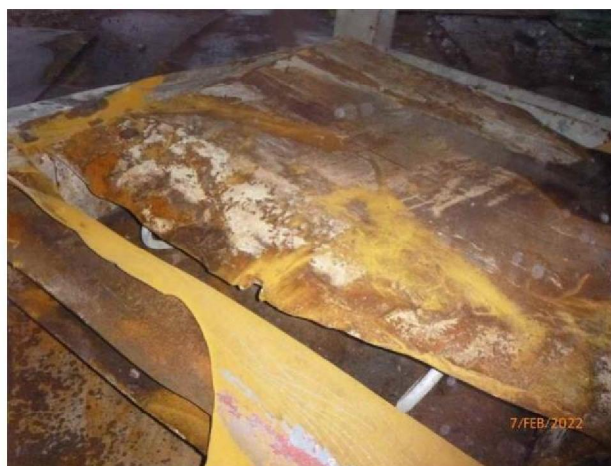
**F6: Plaats verwijderde bron.**

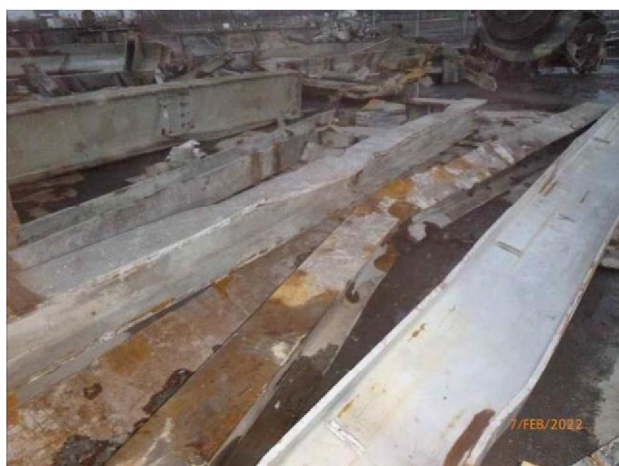
**F7: Plaats verwijderde bron.**

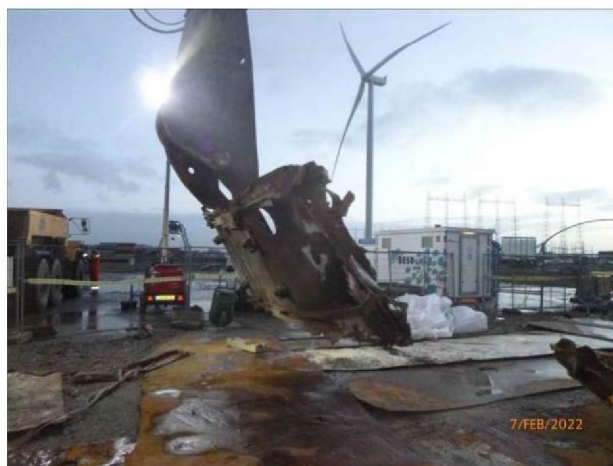
**F8: Inspectie met behulp van de kraan.**

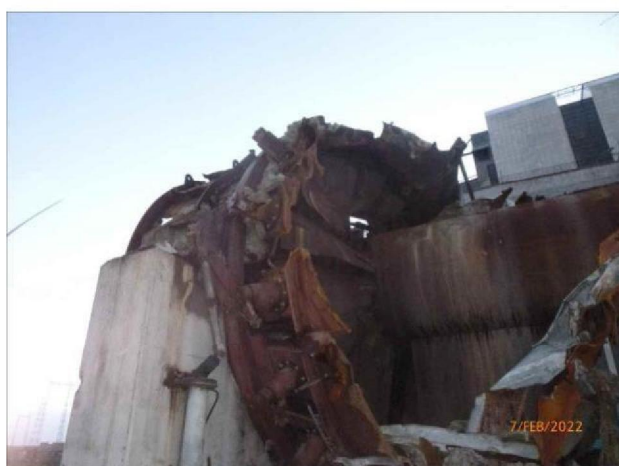
**F9: Plaats verwijderde bron.**

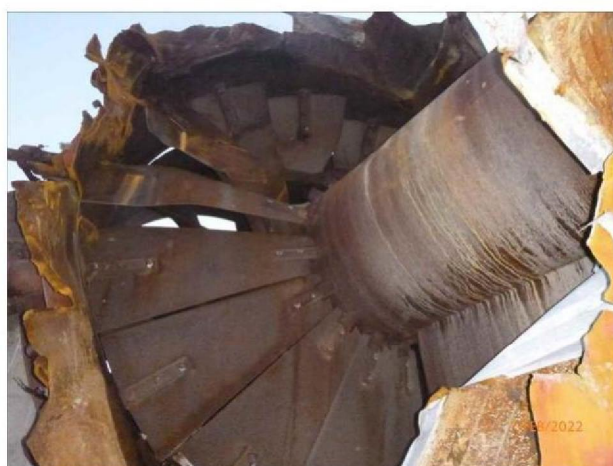
**F10: Plaats verwijderde bron.**

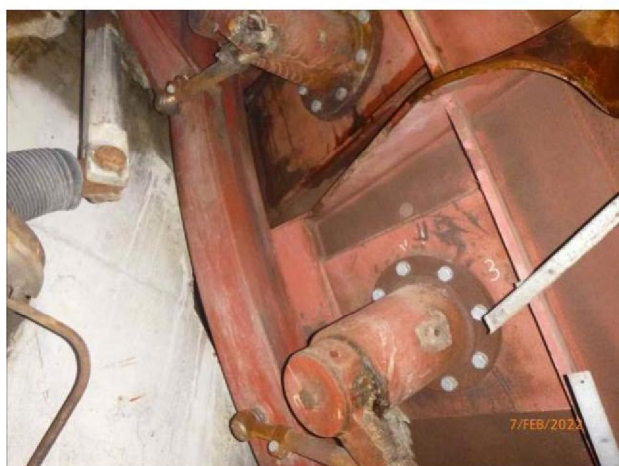
**F11: Plaats verwijderde bron.**

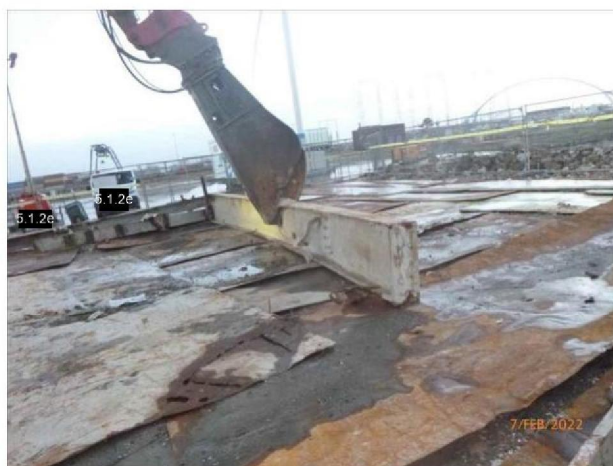
**F12: Inspectie met behulp van de kraan.**

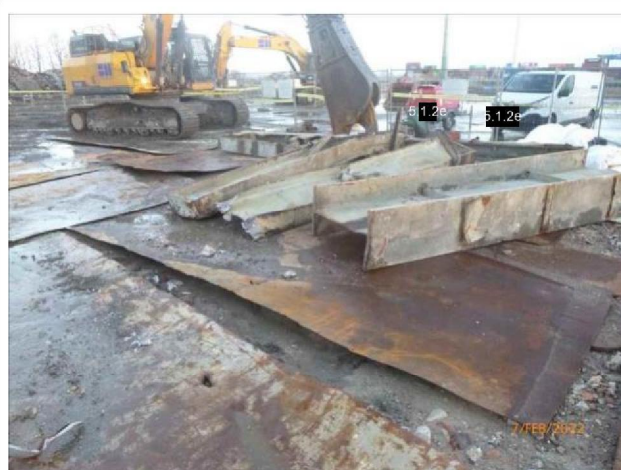
**F13: Plaats verwijderde bron.**
