## Rapportage “Eindcontrole na asbestverwijdering”

Conform NEN 2990:2012 en interim-regeling eindcontrole na een asbestsanering in risicoklasse 2A (VISUELE INSPECTIE)

Onze referentie : 22.002001/100 v2 Ref. klant : 22.001143/0

Locatie : Terrein Centrale Gelderland Nijmegen (precips)

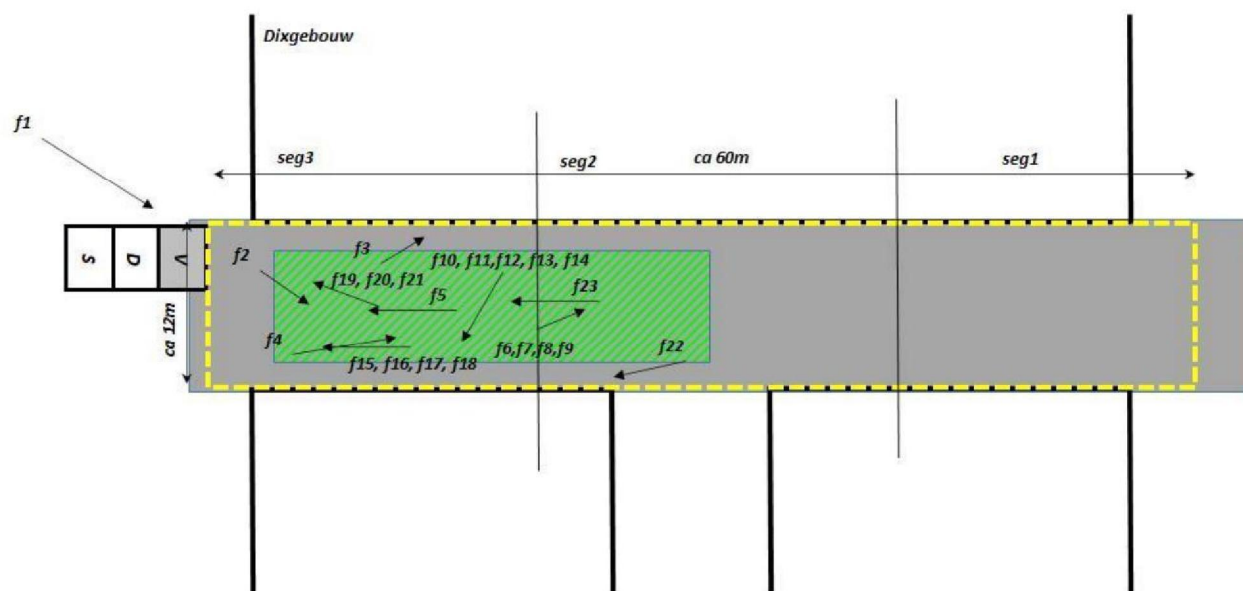
### Situatie 1: Schets

| Eindconclusie | |
|---|---|
| Betreft de sanering van pakkingen van rookgasafvoerkanelen. De gesaneerde bron (bron:3.1) zat op de zijkanten van de elementen. Na de sanering blijven er ruse stalen elementen achter. Het werkgebied omslaat ca 720m2 bestrating van de doorgang onder de precipits. Tegen het werkgebied staat een deco-unit opgesteld, tevens is er gebruik gemaakt van een hoogwerker. Deze zijn beide visueel meegenomen in de eindcontrole. De omliggende objecten bevatten nog steeds asbesthoudende toepassingen waardoor herbesmetting van het werkgebied mogelijk is. Op de elementen zijn nog stukken wol zichtbaar, deze is niet asbestverdacht en zijn niet in aanraking geweest met de toepassing. Restanten hiervan mogen conform werkplan achterblijven. | |

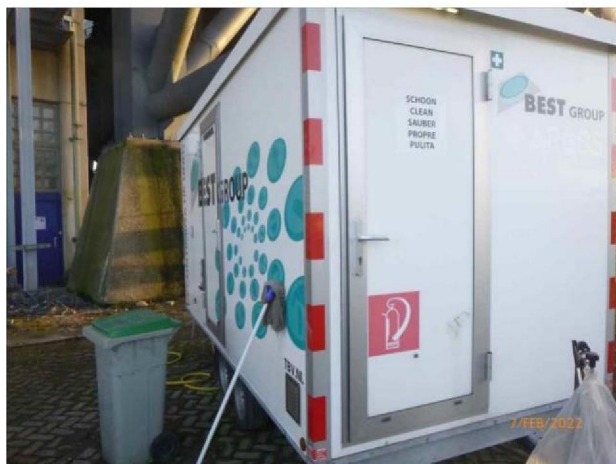
F1: Opstelling deco-unit.

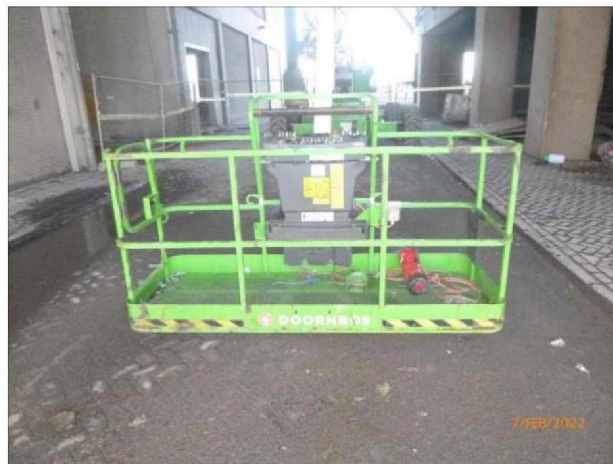
F2: Overzicht werkgebied.

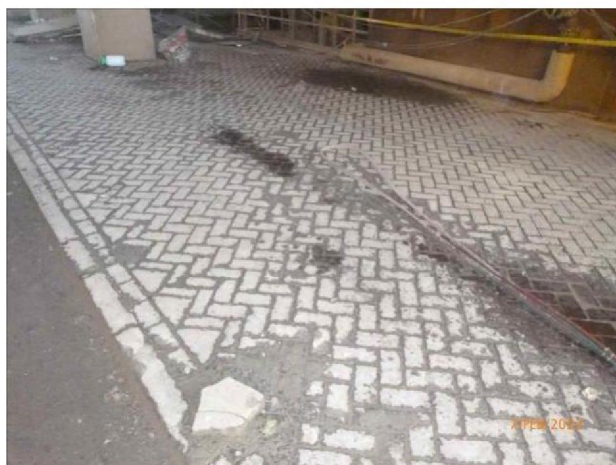
F3: Overzicht werkgebied.

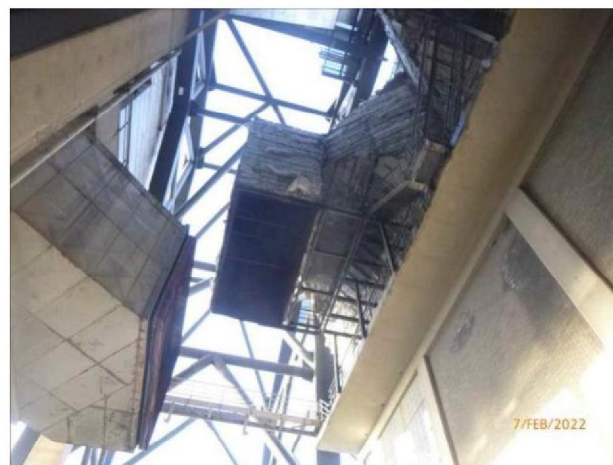
F4: Overzicht werkgebied.

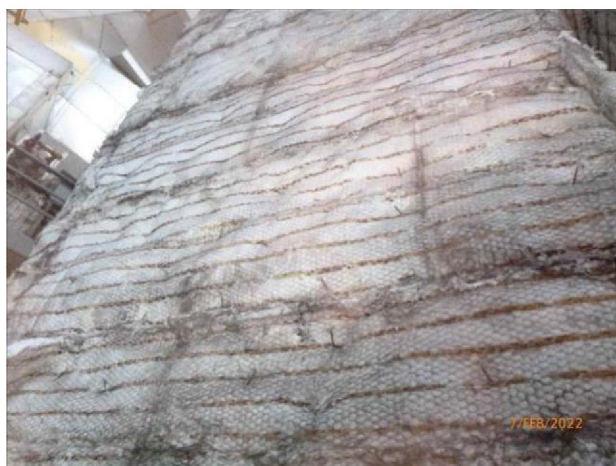
F5: Plaats verwijderde bron.

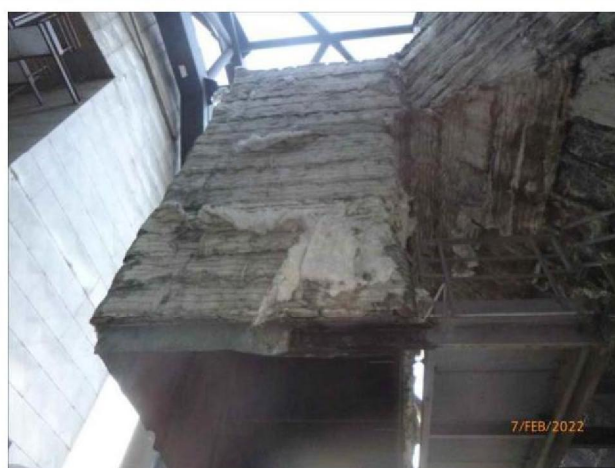
**F12: Plaats verwijderde bron.**

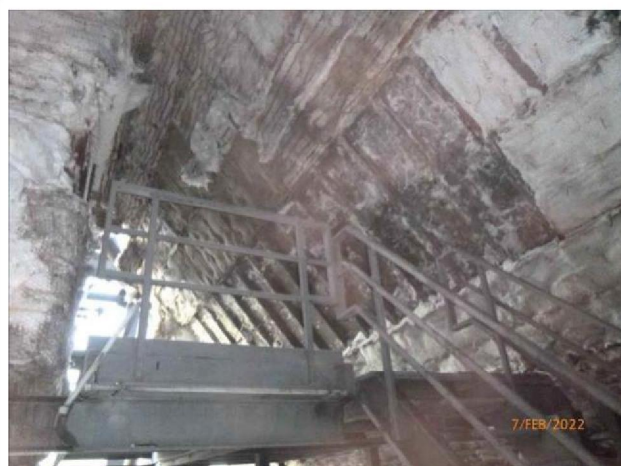
**F13: Plaats verwijderde bron.**

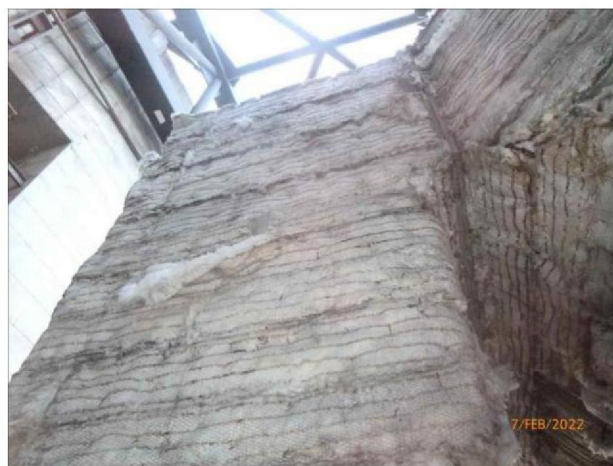
**F14: Plaats verwijderde bron.**

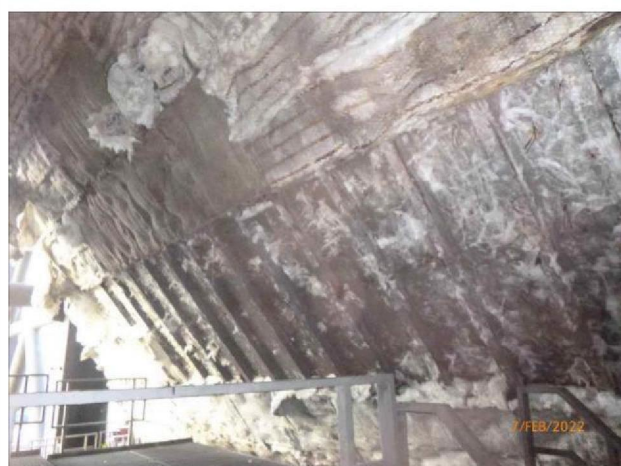
**F15: Plaats verwijderde bron.**

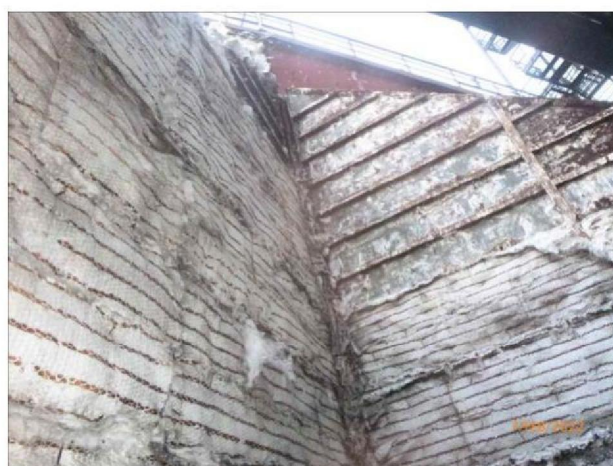
**F16: Plaats verwijderde bron.**

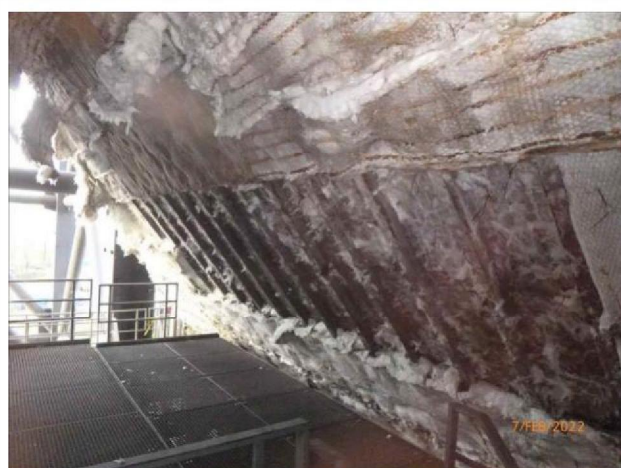
**F17: Plaats verwijderde bron.**

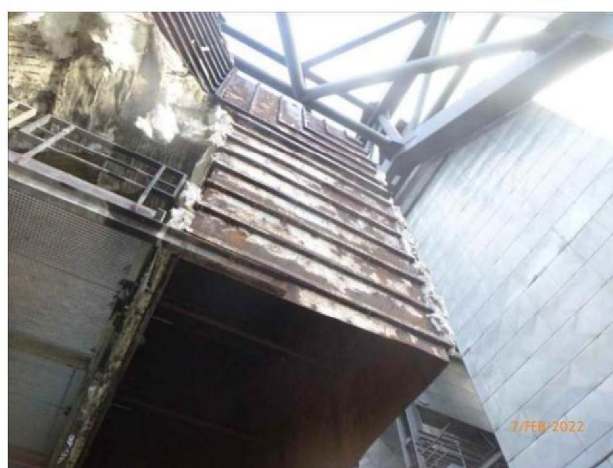
**F18: Plaats verwijderde bron.**

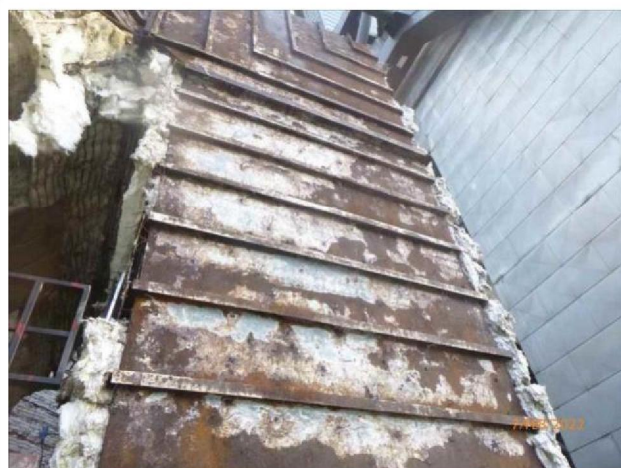
**F19: Plaats verwijderde bron.**

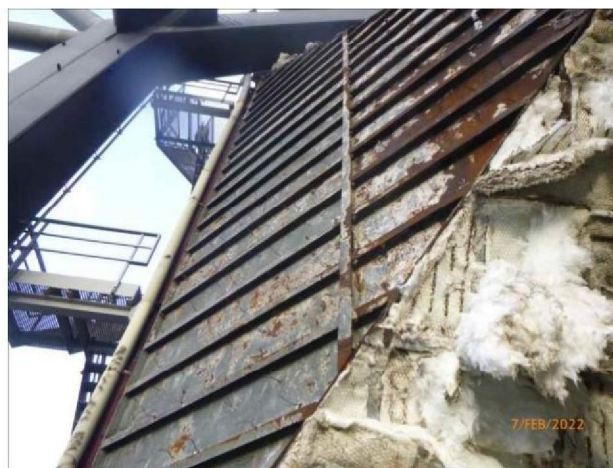
**F20: Plaats verwijderde bron.**

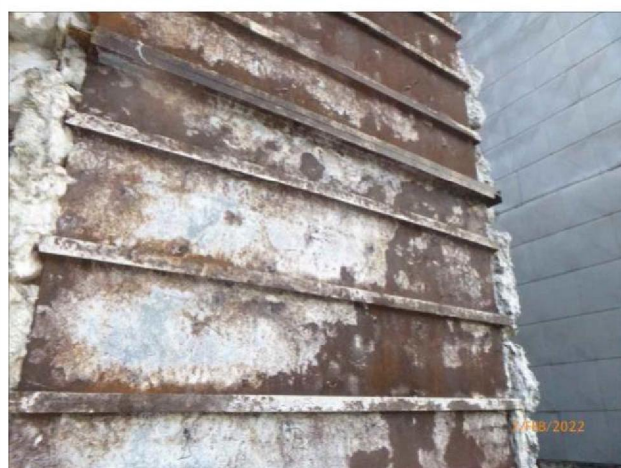
**F21: Plaats verwijderde bron.**

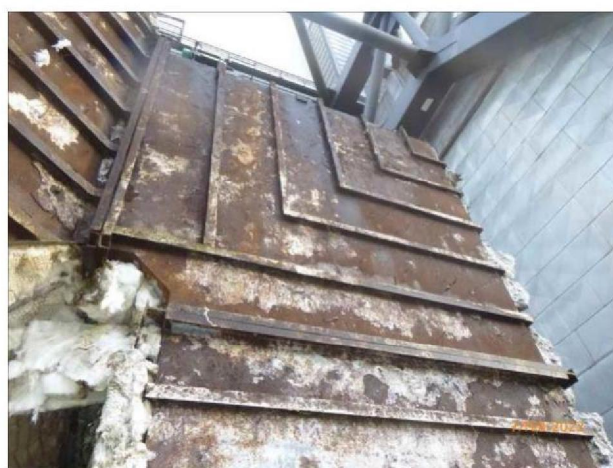
**F22: Plaats verwijderde bron.**
