## Rapportage “Eindbeoordeling na asbestverwijdering”

Conform NEN 2990+C1:2020 (VISUELE INSPECTIE)

| Onze referentie | : 23.001388/100 | Inspecteur | : 5.1.2e |
| Locatie | : Terrein ( Van de voormalige kolencentrale) | Eindtijd | : 12:30 |

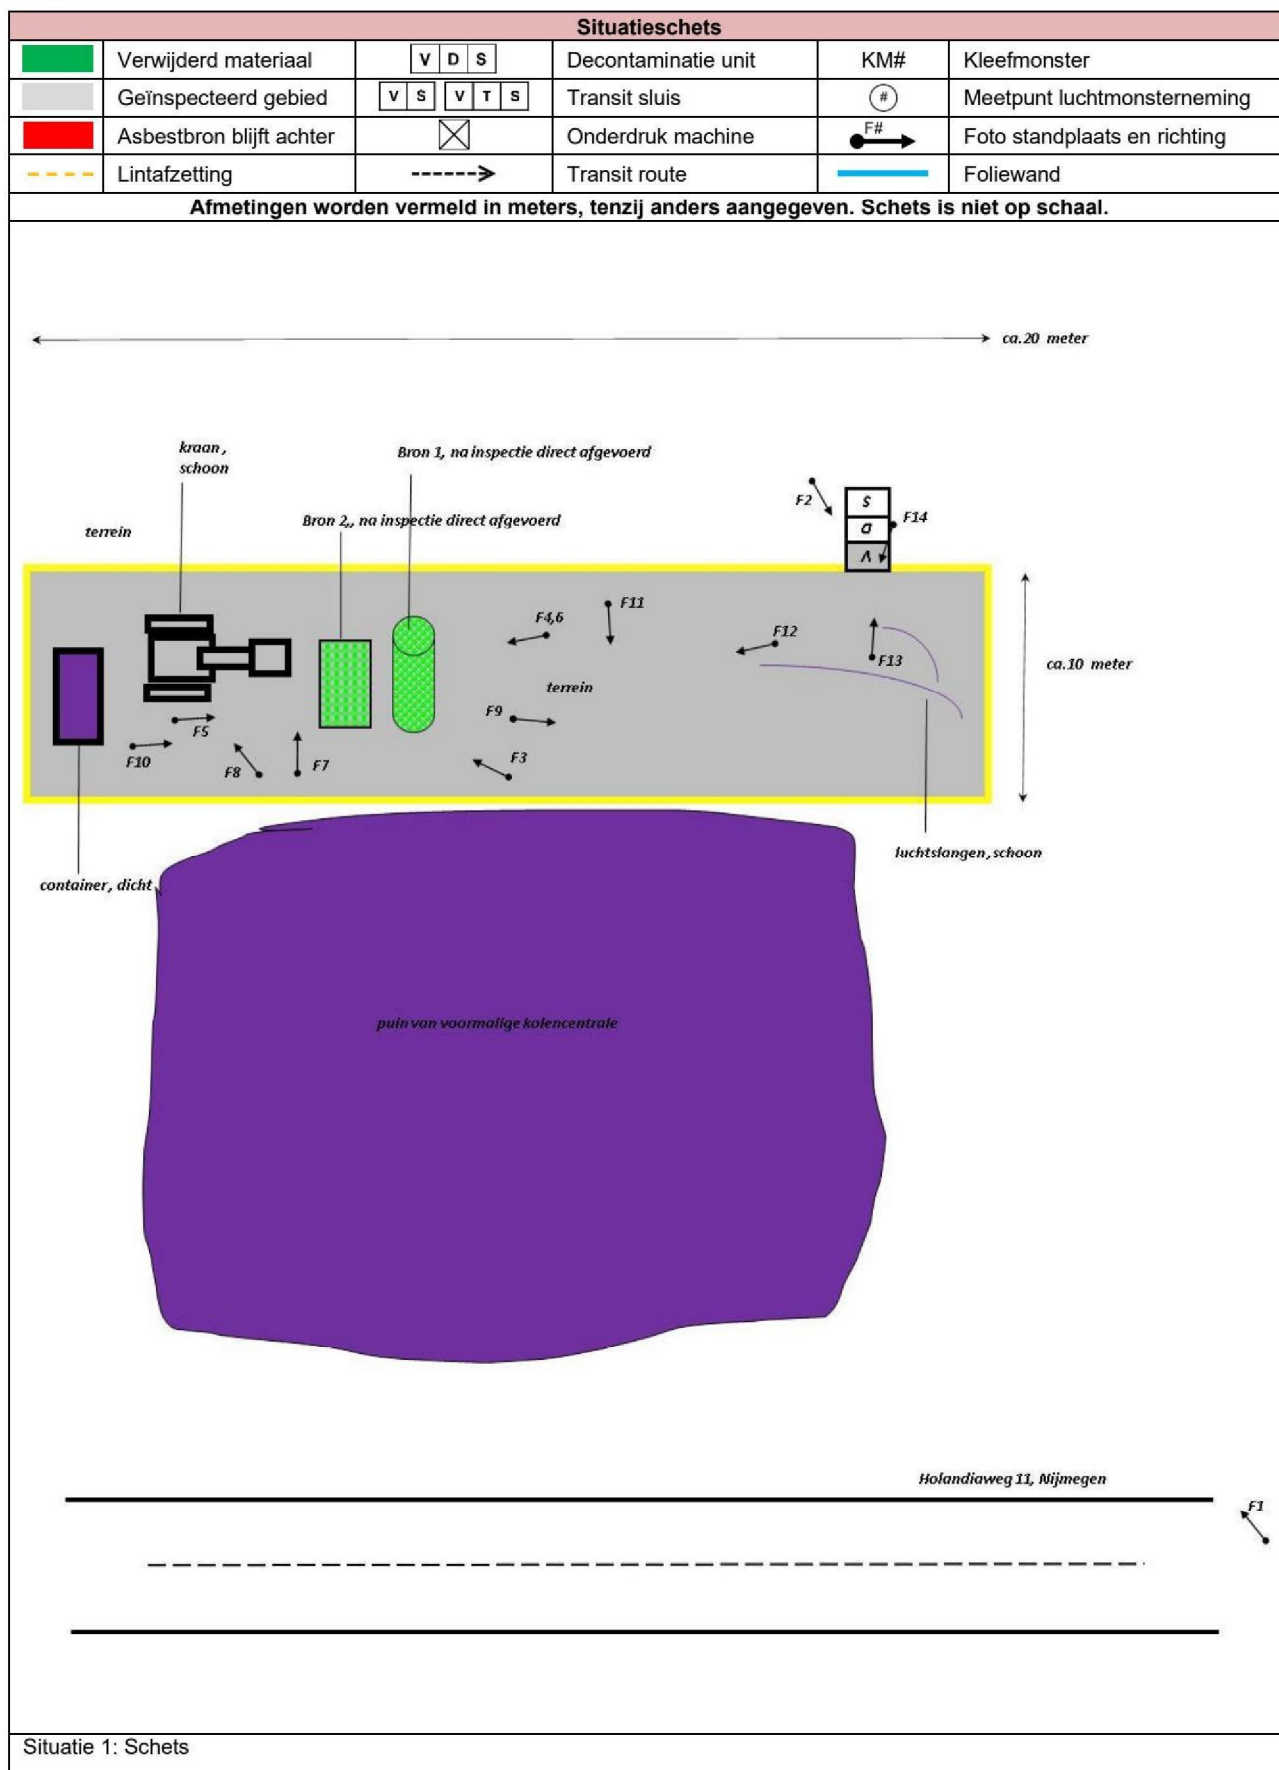
## Bijlage situatieschets

| Projectgegevens | | | | | |
|---|---|---|---|---|---|
| Omschrijving inspectiegebied | Het betreft ca. 200 m² van het terrein en de vuile ruimte van het bovenstaand adres , zie schets. | | | | |

| Eindconclusie | |
|---|--|
| Het betreft de eindbeoordeling na het saneren asbesthoudende afstandhouders ( Bron 1, rapport 202101120-15) en (Bron 2 , rapport 202101120-16) .<br>Het inspectiegebied bevindt zich ter hoogte van ca. 200 m <sup>2</sup> van het terrein en de vuile ruimte van het bovenstaand adres , zie schets .<br>Direct tegen het inspectiegebied staat een mobiele driedelige Deco-Unit met gebruik van geel afzetlint , conform werkplan .<br>Bron 1 en 2 zijn gesaneerd met behulp van kraangrijpers ,handgereedschappen en reinigings technieken , conform werkplan .<br>Bron 1 zat geklemd op metalen afstandhouders die bevestigd waren op de ronde kanalen , na het saneren , blijft afgekapte vlakke metalen ondergrond achter ,conform werkplan.<br>Bron 2 zat geklemd op metalen afstandhouders die bevestigd waren op de vierkante kanalen , na het saneren , blijft afgekapte vlakke metalen ondergrond achter ,conform werkplan. Nadat de kanalen visueel in orde zijn bevonden worden deze direct afgevoerd uit het inspectiegebied , conform werkplan .<br>De saneerder heeft de in dit rapport benoemde locaties tot aan het maaiveldniveau kaal opgeleverd , dit is na een grondige inspectie schoon bevonden .<br>In het inspectiegebied bevindt zich een kraanmachine en luchtslangen , deze zijn verplaatsbaar en schoon bevonden .Onder de gesloten container die in het inspoectiegebied staat is slechts een beperkte inspectie mogelijk , conform werkplan.<br>Alleen de bovenste 5 cm van de onverharde ondergrond is geïnspecteerd. De rest van de ondergrond maakt geen deel uit van deze | |

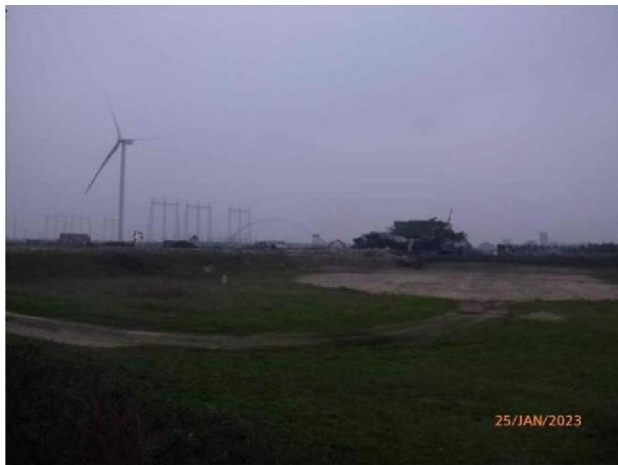
| Fotoreportage | |
|---|---|
| <b>F1: Vooraanzicht locatie</b> | <b>F2: Deco</b> |

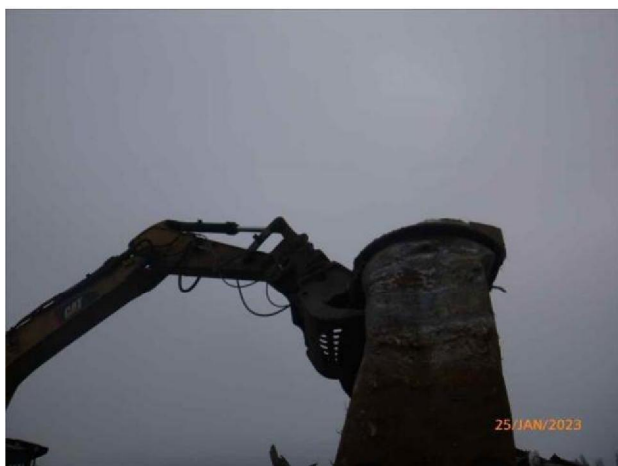
Tijdens de visuele inspectie in het inspectiegebied en de vuile ruimte van de deco-unit zijn geen asbestverdachte restanten en vezelstructuren waargenomen.

| Fotoreportage | |
|---|---|
| <b>F3: Gesaneerde bron</b> | <b>F4: Gesaneerde bron</b> |

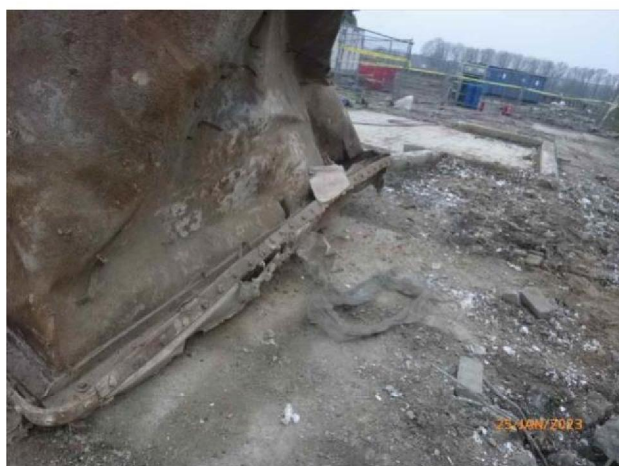
**F7: gesaneerde bron**

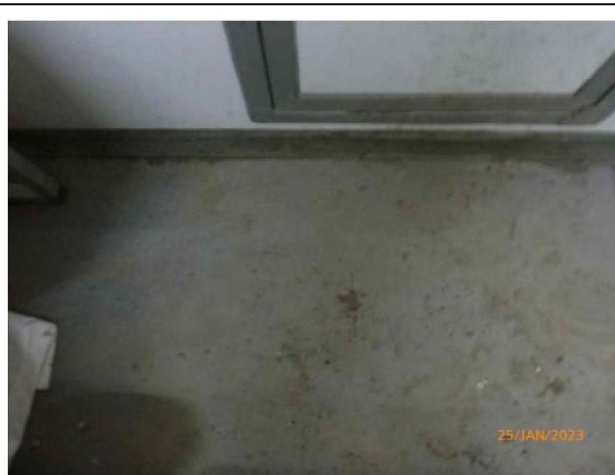
**F14: vuile ruimte**
