## Rapportage “Eindbeoordeling na asbestverwijdering”

Conform NEN 2990+C1:2020 (VISUELE INSPECTIE)

| Locatie | : Terrein ( Van de voormalige kolencentrale) | Eindtijd | : 12:30 |
| Adres | : Hollandiaweg 11 | | |

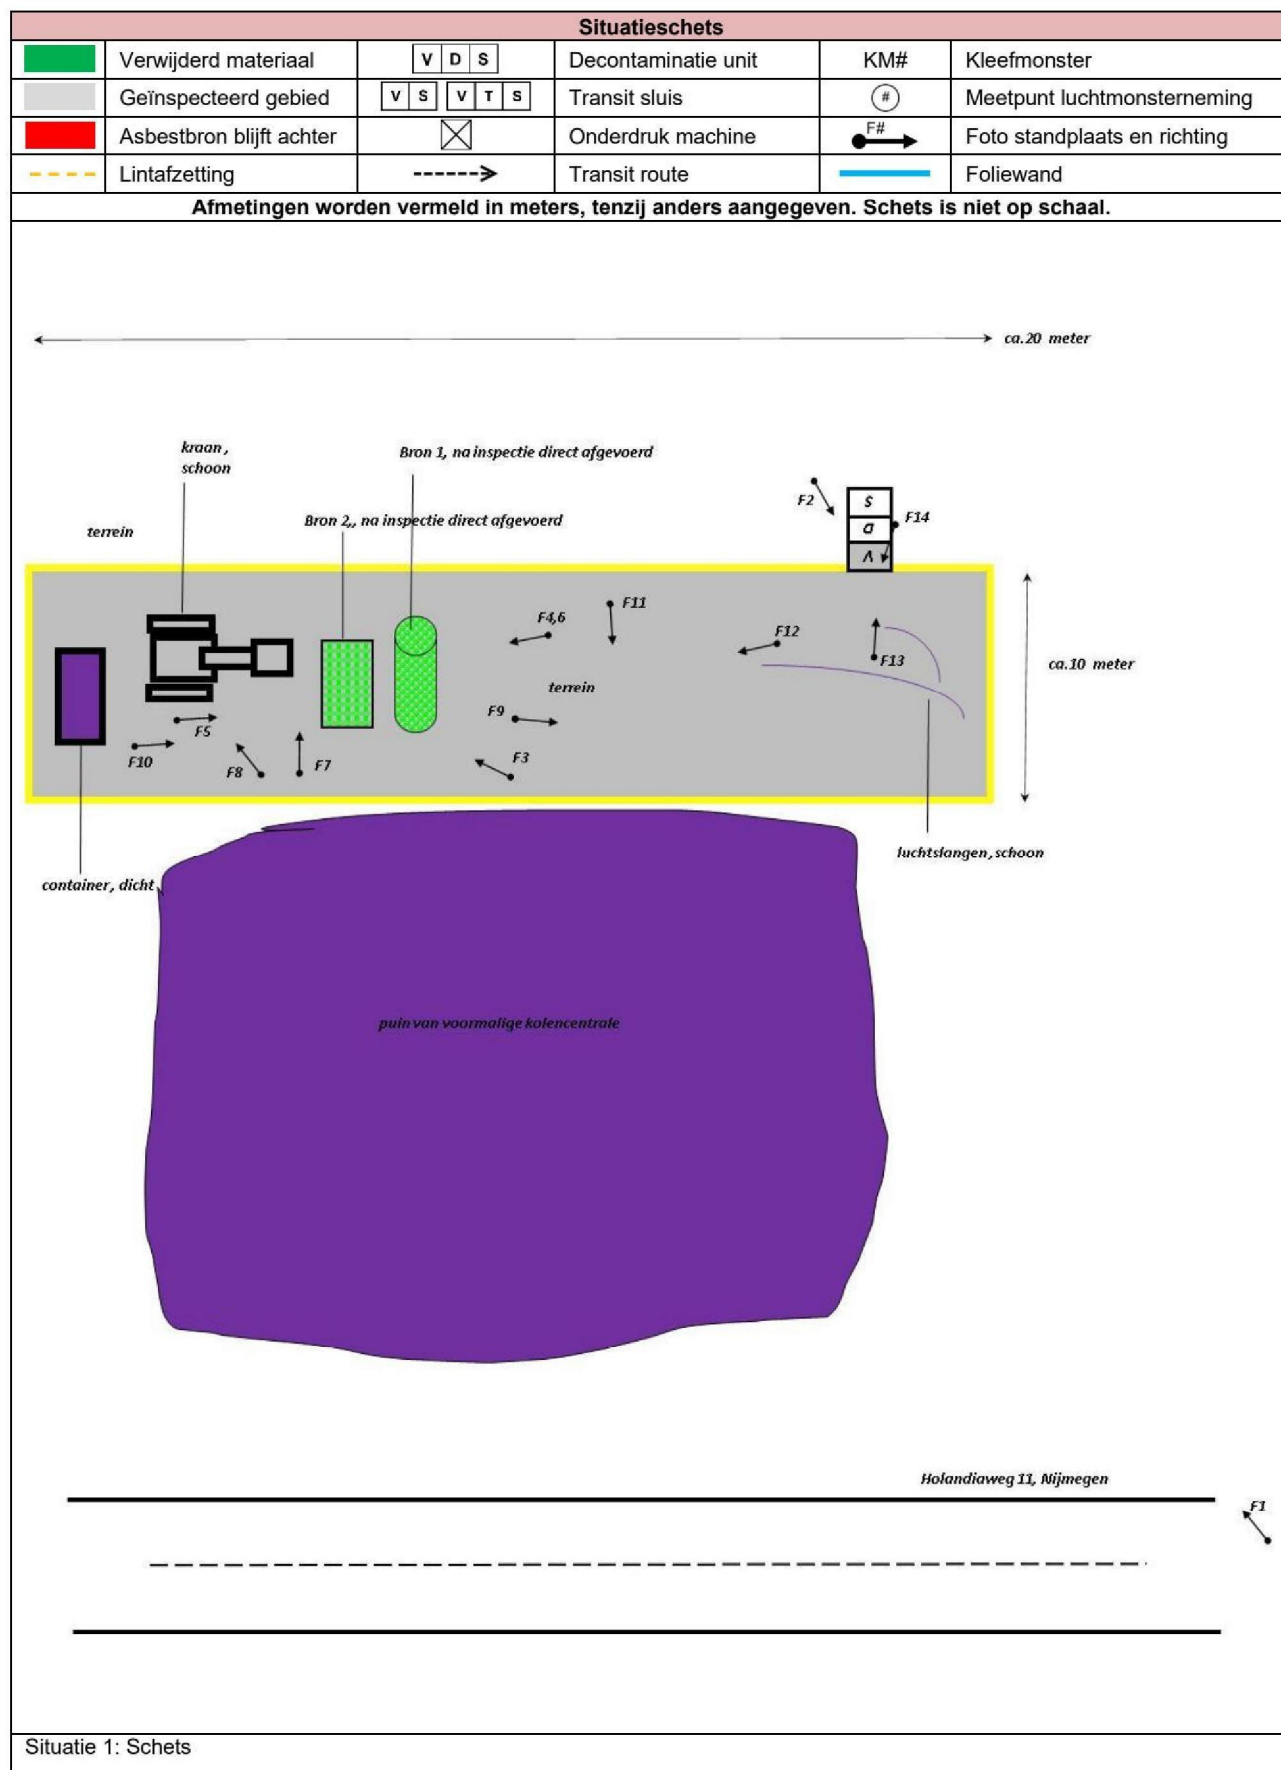
## Bijlage situatieschets

| Projectgegevens | | | | | |
|---|---|---|---|---|---|
| Omschrijving inspectiegebied | Het betreft ca. 200 m <sup>2</sup> van het terrein en de vuile ruimte van het bovenstaand adres , zie schets . | | | | |

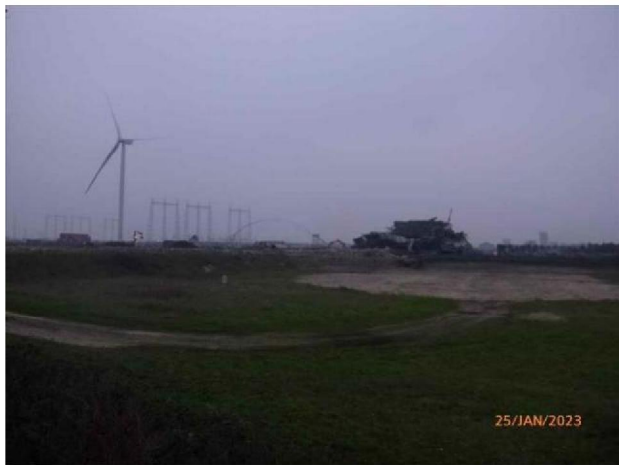
| Fotoreportage | |
|---|---|
| <b>F1: Vooraanzicht locatie</b> | <b>F2: Deco</b> |

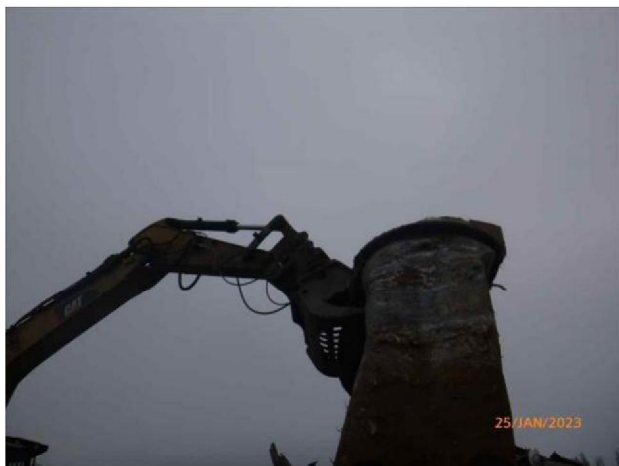
| Fotoreportage | |
|---|---|
| <b>F3: Gesaneerde bron</b> | <b>F4: Gesaneerde bron</b> |

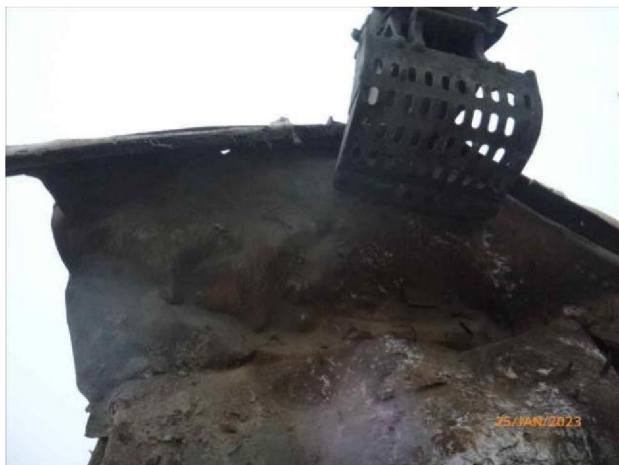
| Fotoreportage | |
|---|---|
| <b>F5: detail</b> | <b>F6: overzicht</b> |

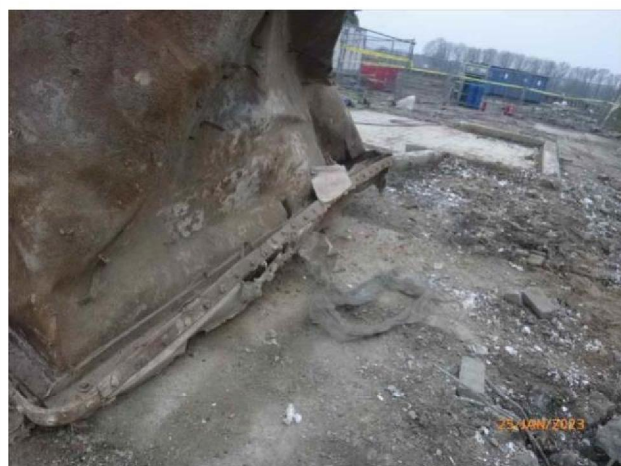
**F7: gesaneerde bron**

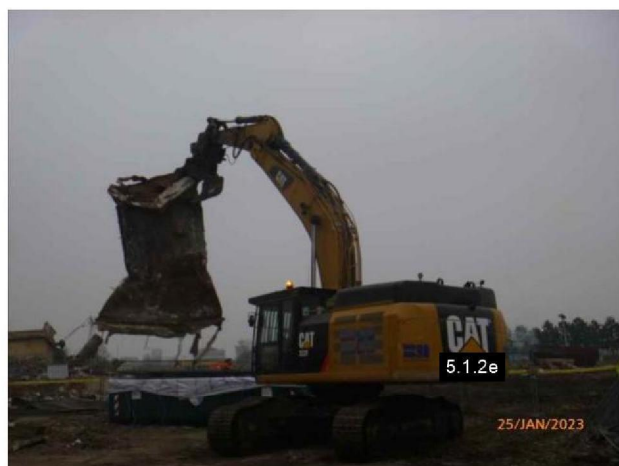
**F8: overzicht**

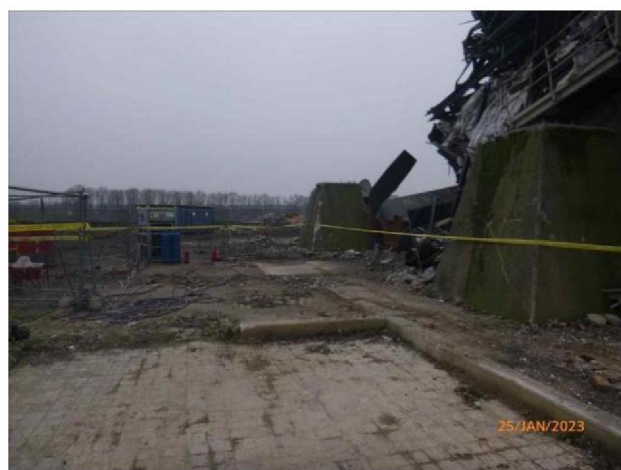
**F9: terrein**

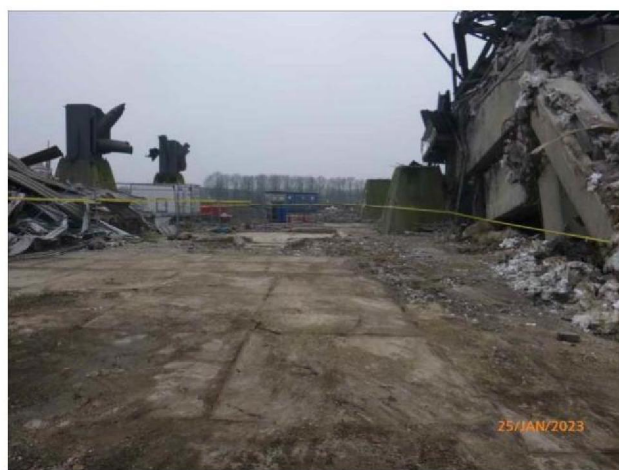
**F10: overzicht**

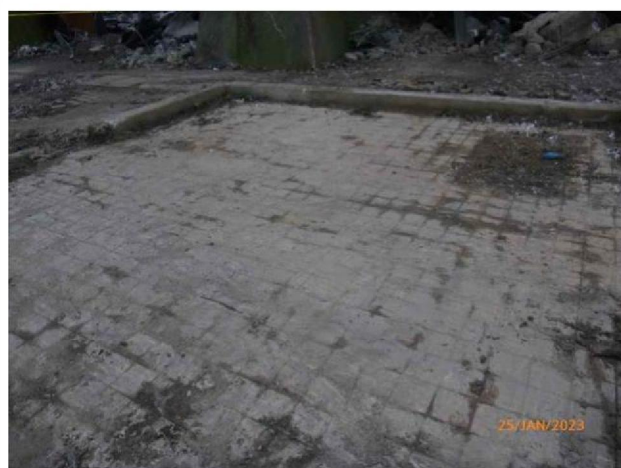
**F11: overzicht**

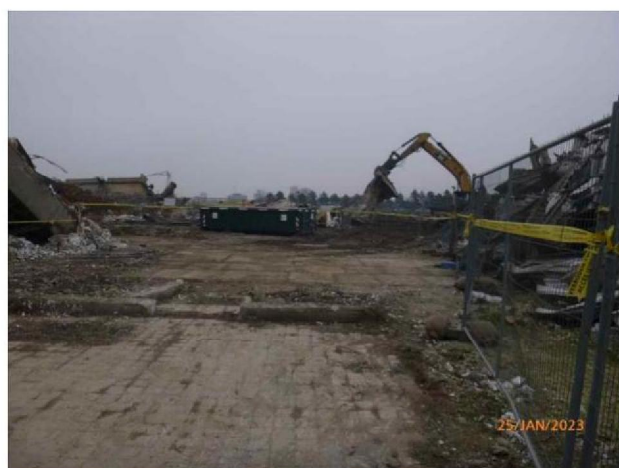
**F12: overzicht**

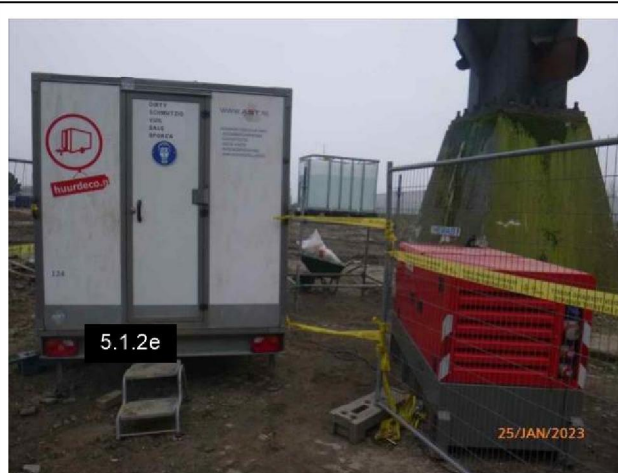
**F13: overzicht**

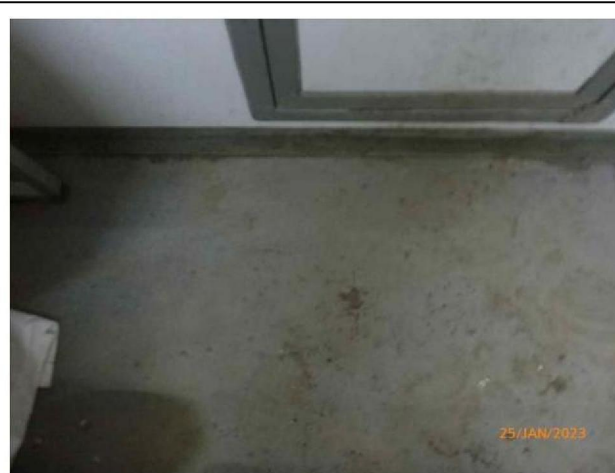
**F14: vuile ruimte**
