## Rapportage “Eindbeoordeling na asbestverwijdering”

Conform NEN 2990+C1:2020 (VISUELE INSPECTIE)

| Onze referentie | : 23.009096/0 | Inspecteur | : 5.1.2e |
| Locatie | : Centrale Nijmegen | Eindtijd | : 10:30 |

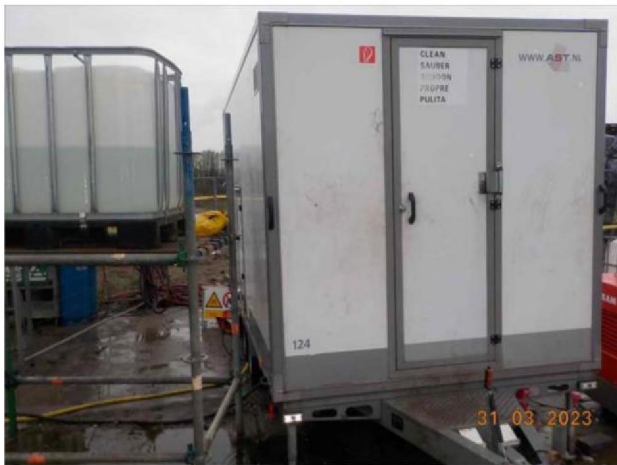
| Fotoreportage | |
|---|---|
| <b>F1: Opstelling deco-unit.</b> | <b>F2: Plaats verwijderde bron.</b> |

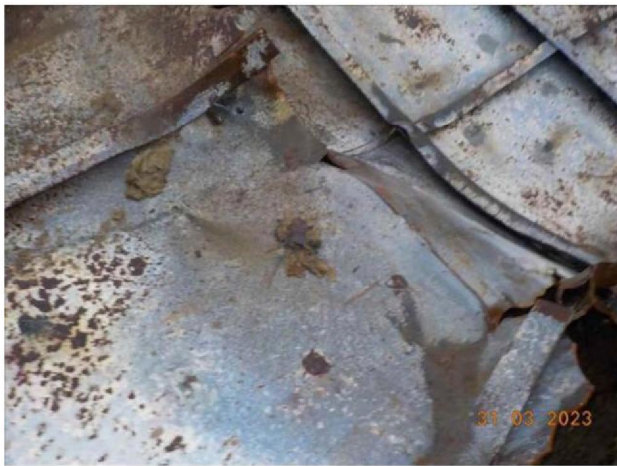
| Fotoreportage | |
|---|---|
| <b>F3: Plaats verwijderde bron.</b> | <b>F4: Plaats verwijderde bron.</b> |

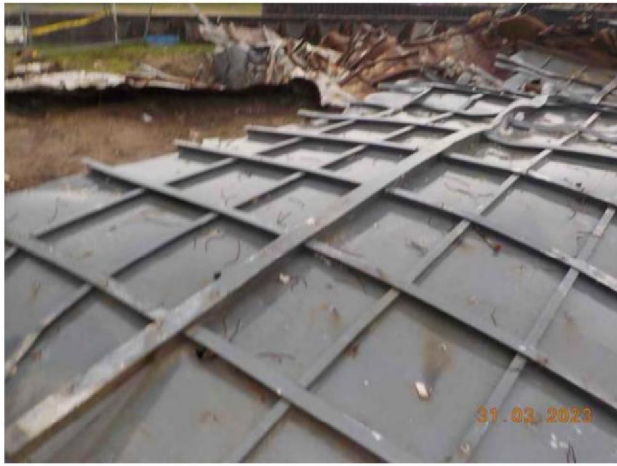
| Fotoreportage | |
|---|---|
| <b>F5: Plaats verwijderde bron.</b> | <b>F6: Plaats verwijderde bron.</b> |

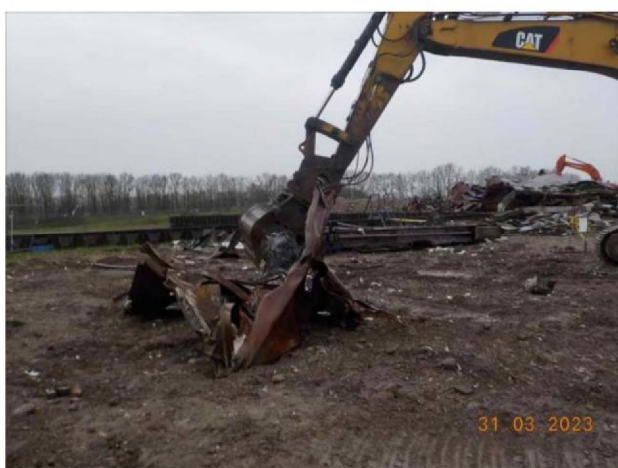
**F7: Inspectie middels de kraan.**

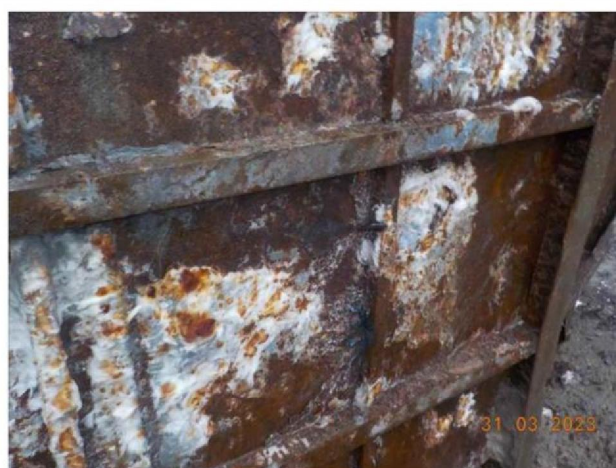
**F8: Plaats verwijderde bron.**

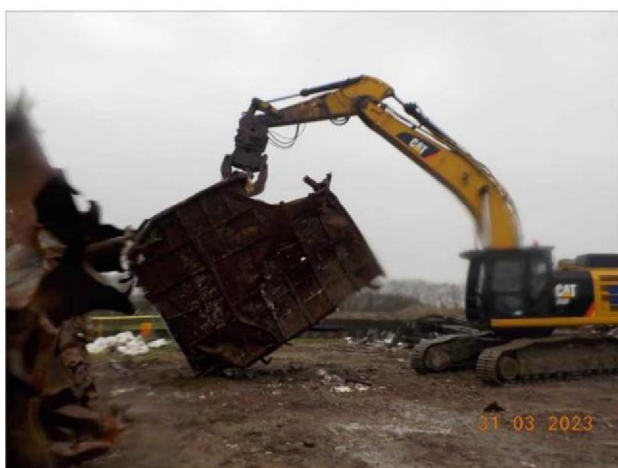
**F9: Inspectie middels de kraan.**

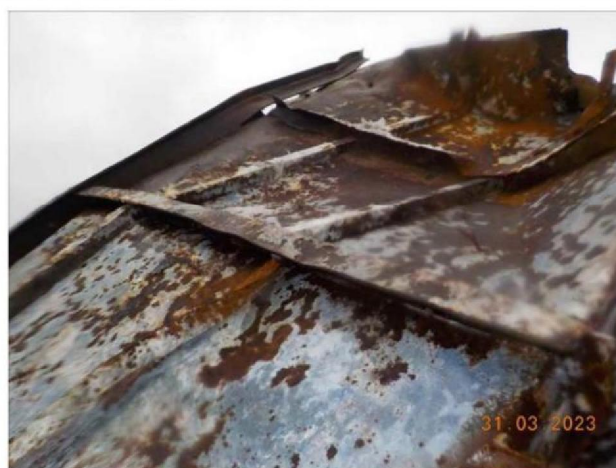
**F10: Plaats verwijderde bron.**

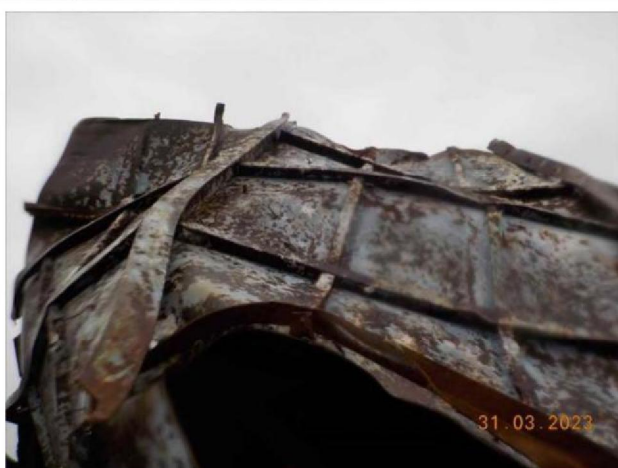
**F11: Plaats verwijderde bron.**

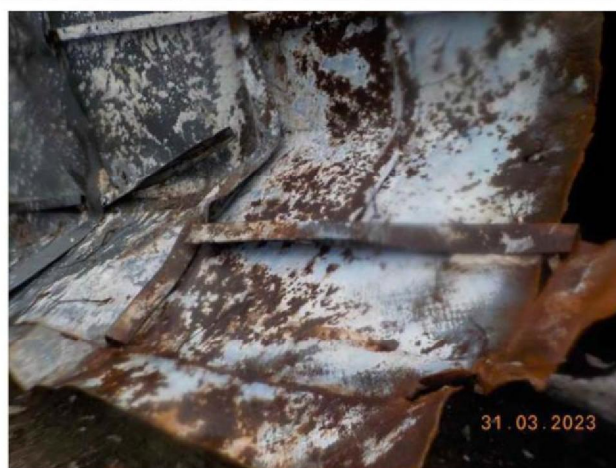
**F12: Plaats verwijderde bron.**

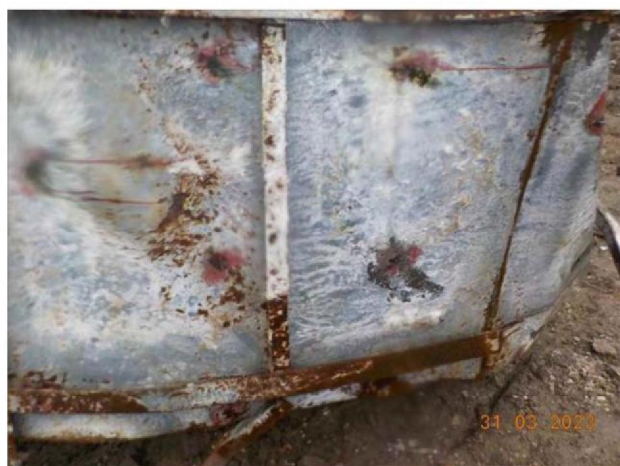
**F13: Plaats verwijderde bron.**
