## Rapportage “Eindbeoordeling na asbestverwijdering”

Conform NEN 2990+C1:2020 (VISUELE INSPECTIE)

| Onze referentie | : 22.015986/0 | Inspecteur | : 5.1.2e |
| Locatie | : Zone 4, lot 2 ketelhuis | Eindtijd | : 09:30 |

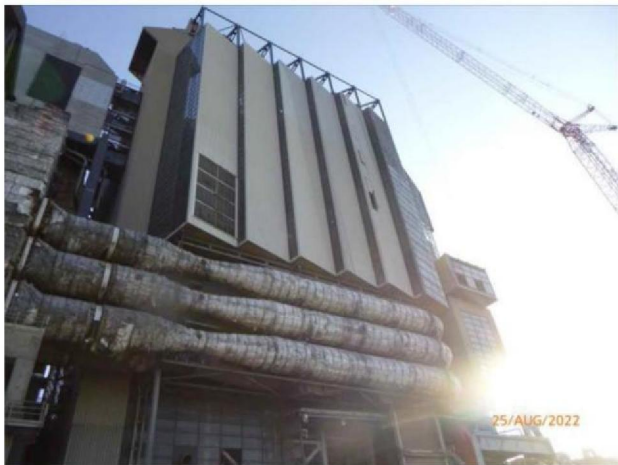
| Fotoreportage | |
|---|---|
| F1: De locatie + verwijderde gevelpanelen | F2: De deco-unit |

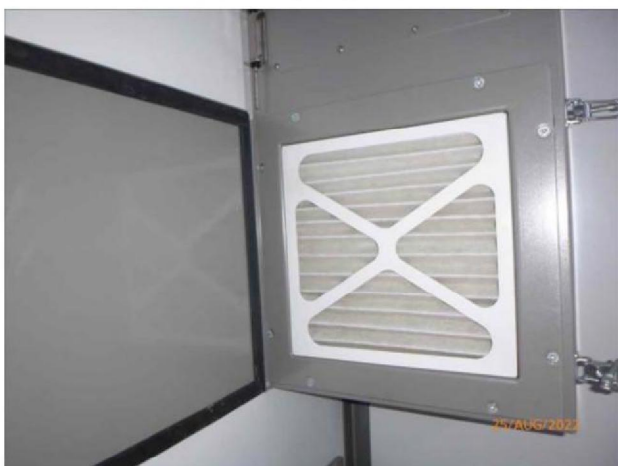
| Fotoreportage | |
|---|---|
| F3: ODM | F4: Vuile ruimte |

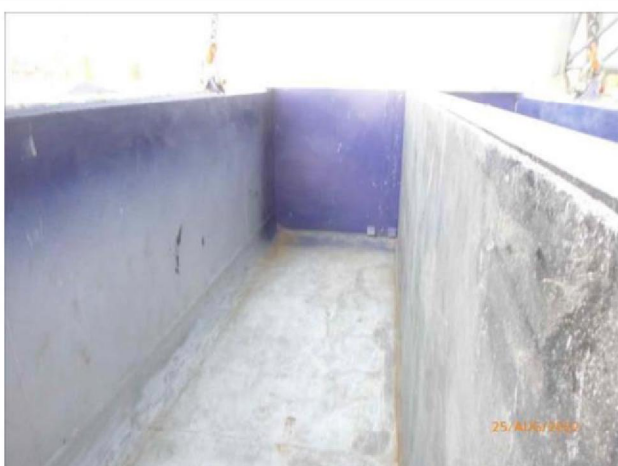
| Fotoreportage | |
|---|---|
| F5: De werkbak | F6: De werkbak |

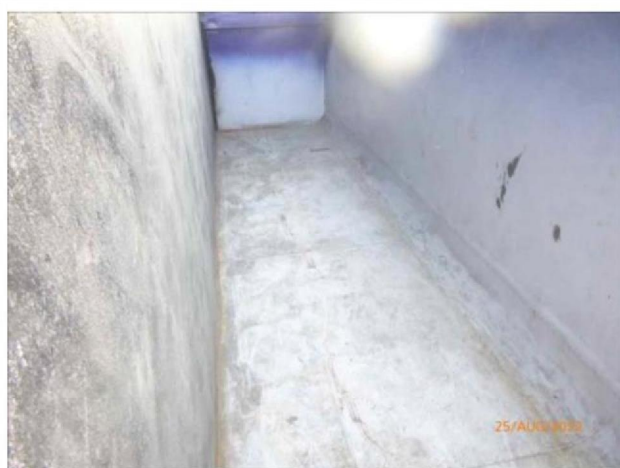
F7: De werkbak

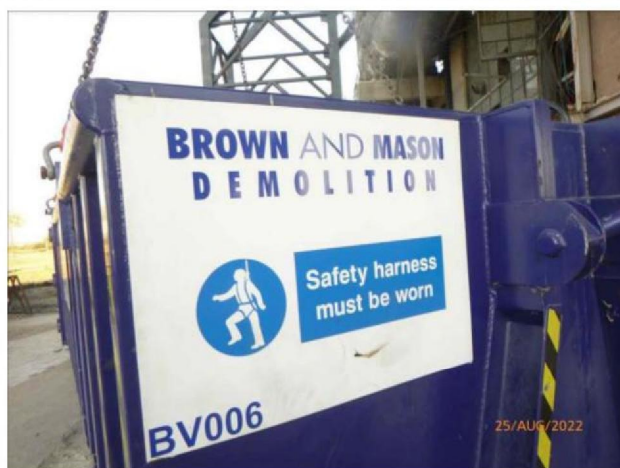
F9: De werkbak
