## Rapportage “Eindbeoordeling na asbestverwijdering”

Conform NEN 2990+C1:2020 (VISUELE INSPECTIE)

| Onze referentie | : 23.011717/100 | Inspecteur | : 5.1.2e |
| Locatie | : Centrale Nijmegen | Eindtijd | : 11:00 |

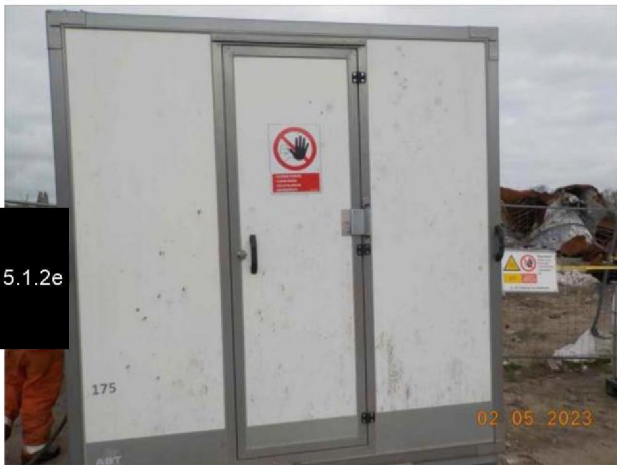
| Fotoreportage | |
|---|---|
| <b>F1: Opstelling deco-unit.</b> | <b>F2: Plaats verwijderde bron.</b> |

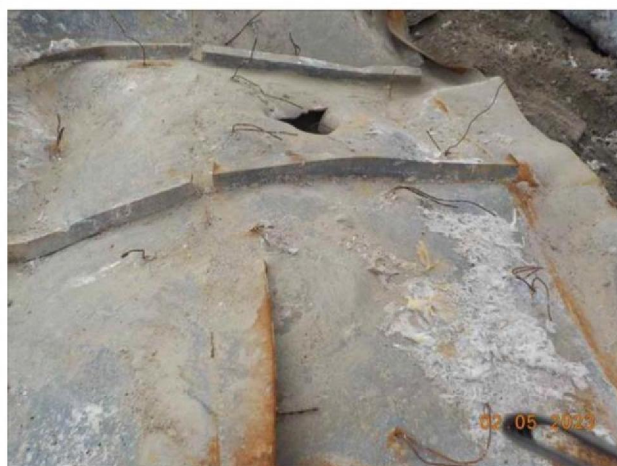
**F7: Plaats verwijderde bron.**

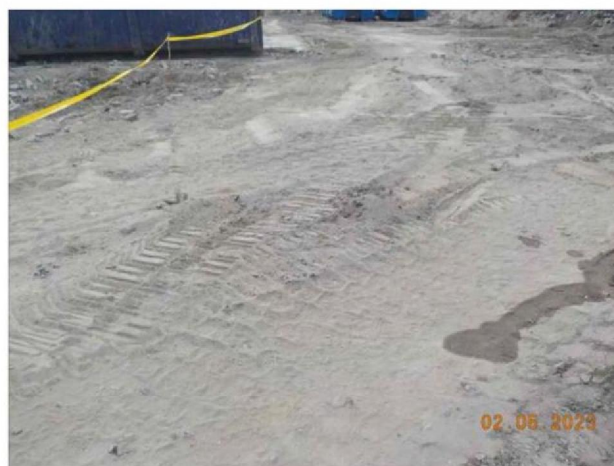
**F8: Plaats verwijderde bron.**

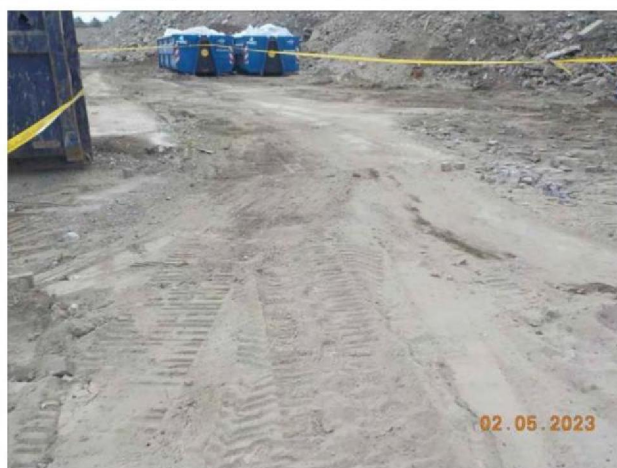
**F9: Plaats verwijderde bron.**

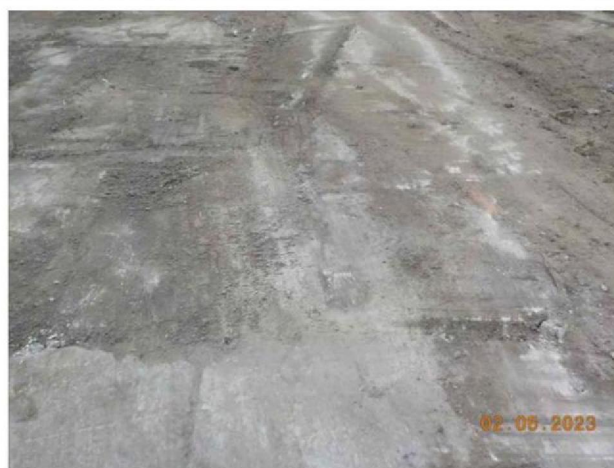
**F10: Plaats verwijderde bron.**
