## Rapportage “Eindbeoordeling na asbestverwijdering”

Conform NEN 2990+C1:2020 (VISUELE INSPECTIE)

| Onze referentie | : 23.010087/0 | Inspecteur | : 5.1.2e |
| Locatie | : Centrale Nijmegen | Eindtijd | : 09:45 |

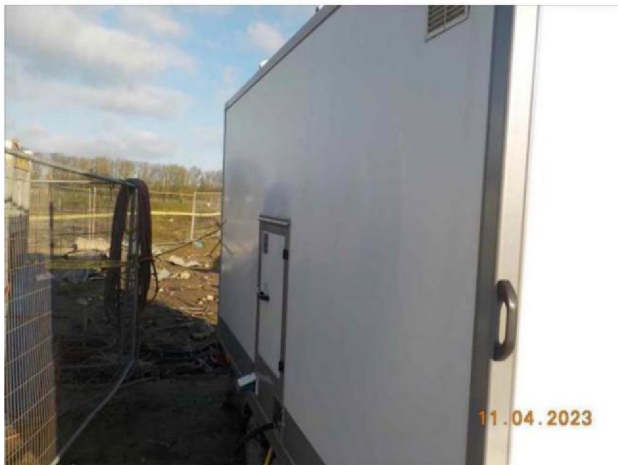
| Fotoreportage | |
|---|---|
| <b>F1: Opstelling deco-unit.</b> | <b>F2: Plaats verwijderde bron.</b> |

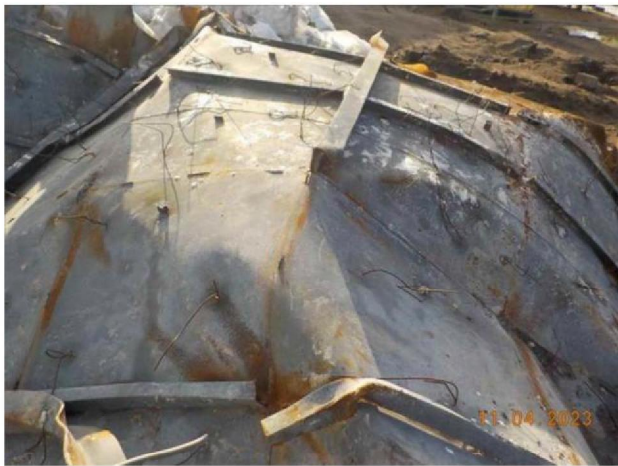
| Fotoreportage | |
|---|---|
| <b>F3: Plaats verwijderde bron.</b> | <b>F4: Plaats verwijderde bron.</b> |

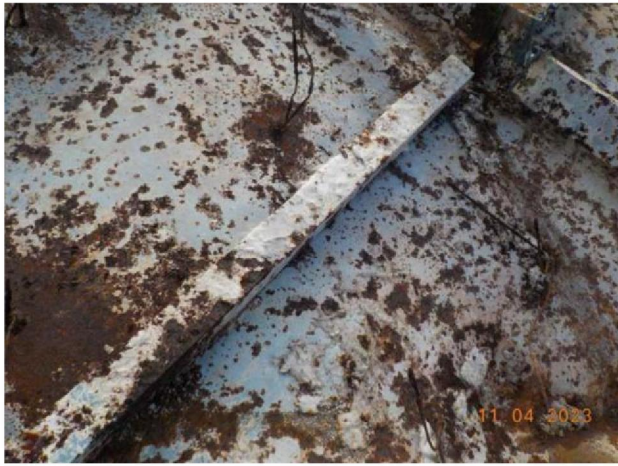
| Fotoreportage | |
|---|---|
| <b>F5: Plaats verwijderde bron.</b> | <b>F6: Plaats verwijderde bron.</b> |

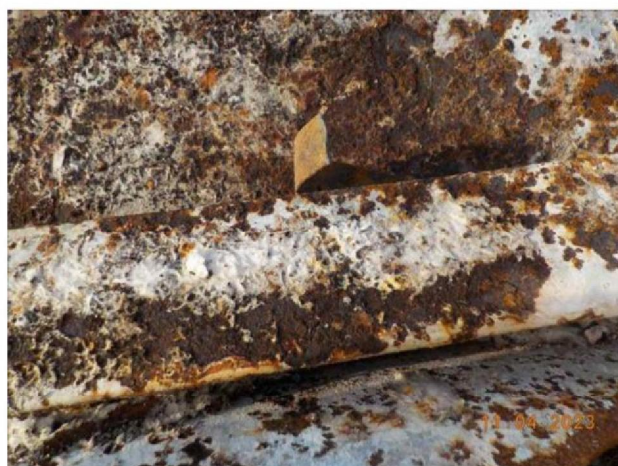
**F7: Plaats verwijderde bron.**
