## Rapportage “Eindbeoordeling na asbestverwijdering”

Conform NEN 2990+C1:2020 (VISUELE INSPECTIE)

| Onze referentie | : 23.011717/100 | Inspecteur | : 5.1.2e |
| Locatie | : Centrale Nijmegen | Eindtijd | : 11:00 |

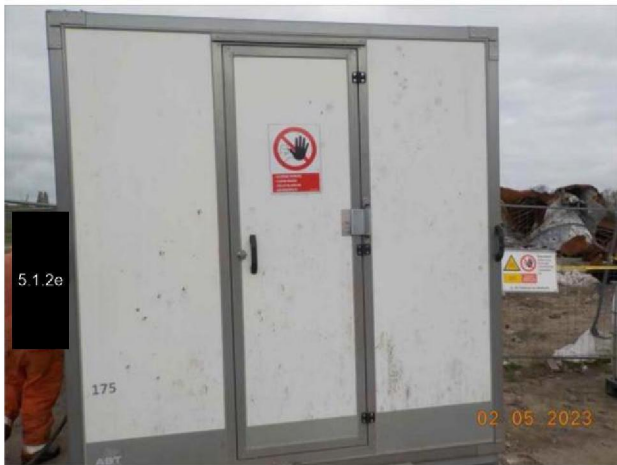
| Fotoreportage | |
|---|---|
| <b>F1: Opstelling deco-unit.</b> | <b>F2: Plaats verwijderde bron.</b> |

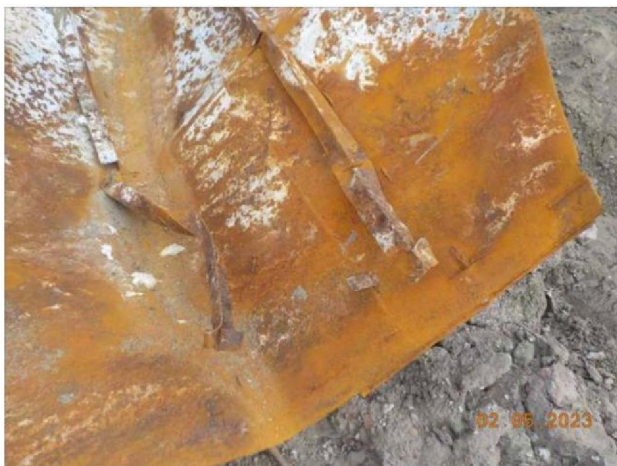
| Fotoreportage | |
|---|---|
| <b>F3: Plaats verwijderde bron.</b> | <b>F4: Plaats verwijderde bron.</b> |

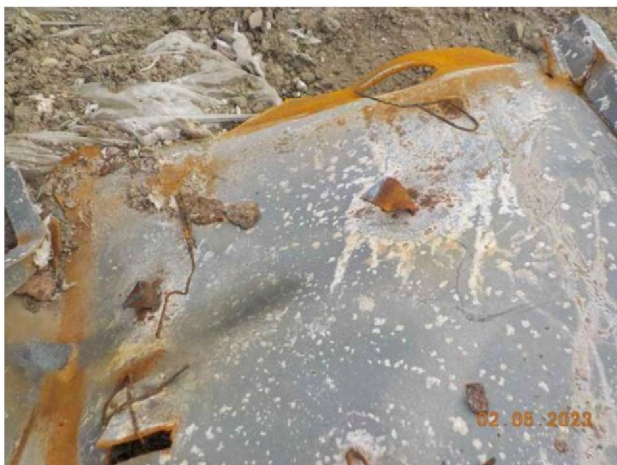
| Fotoreportage | |
|---|---|
| <b>F5: Plaats verwijderde bron.</b> | <b>F6: Plaats verwijderde bron.</b> |

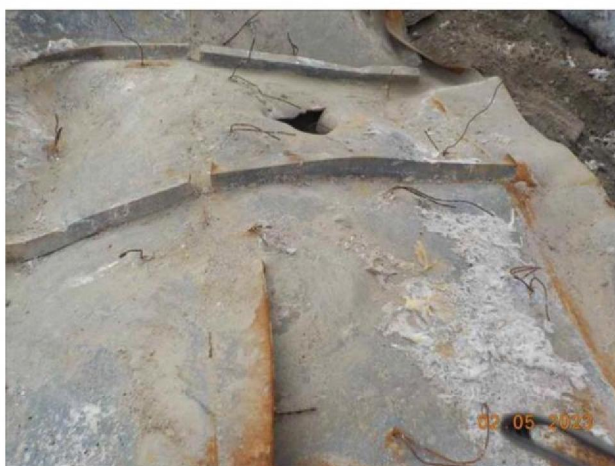
**F7: Plaats verwijderde bron.**

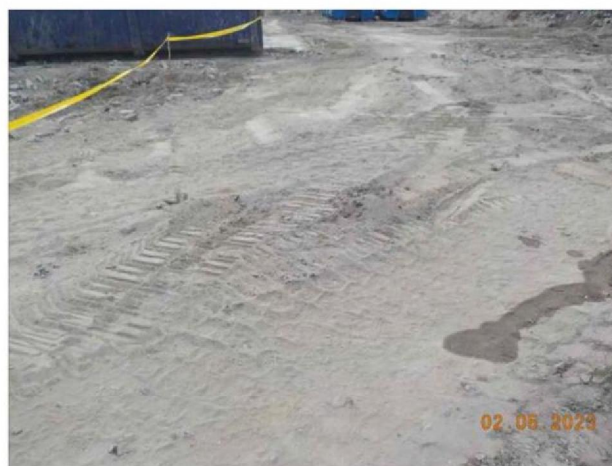
**F8: Plaats verwijderde bron.**

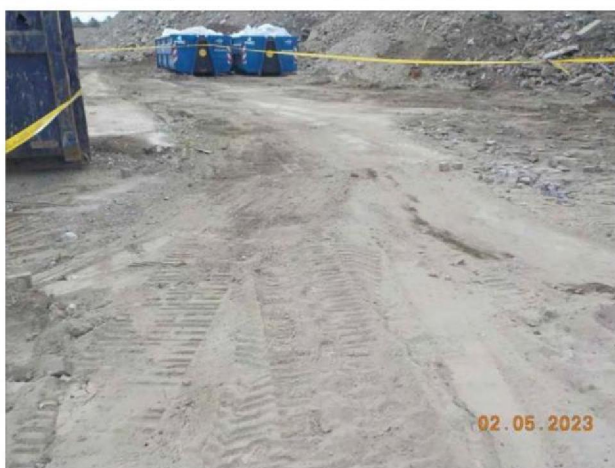
**F9: Plaats verwijderde bron.**

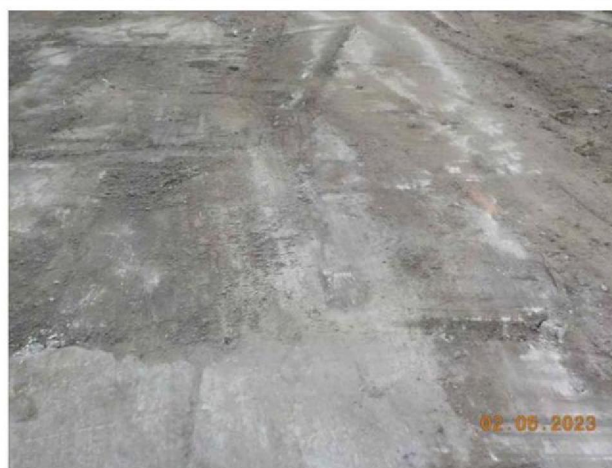
**F10: Plaats verwijderde bron.**
