RPS analyse bv

RPS rapportnummer 21-057289\_01 Datum inspectie 16-4-2021  
RPS projectnummer 2104-1824 Datum rapportage 19-4-2021  
RPS monsternummer 21-057289

| Adres projectlocatie | Hollandiaweg 11, Nijmegen | Naam inspecteur | 5.1.2e |
| Omschrijving inspectiegebied | Centrale Gelderland 13: zone 6, lot ROI. | Aanwezig op locatie vanaf | 07:00 |

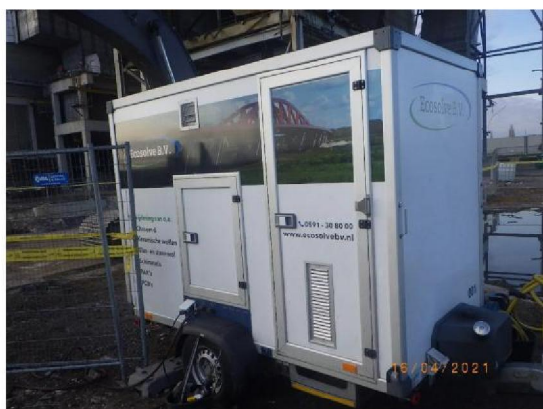
Decontaminatie unit

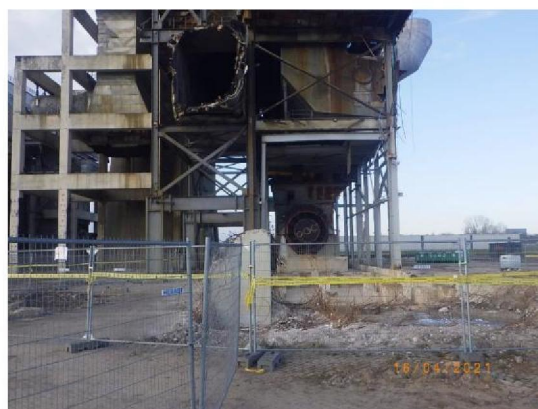
Inspectiegebied Containment

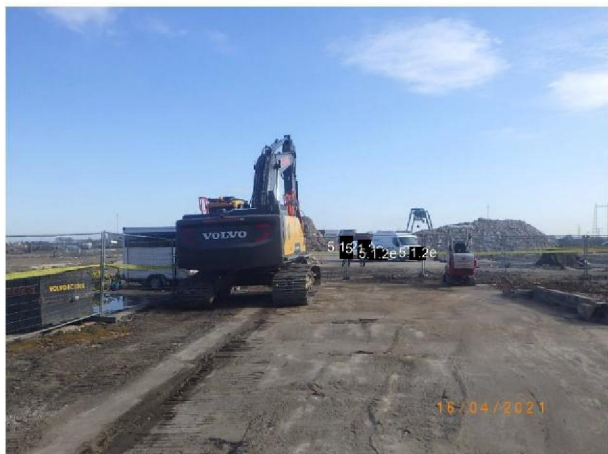
| Overige bouw- en constructiedelen | Resultaat | Opmerking(en) overige bouw- en constructiedelen |
|---|---|---|
| Plafond (constructiedelen) | Direct in orde bevonden | Graafmachines.<br>Deco-unit. |

Foto 1: graafmachines.

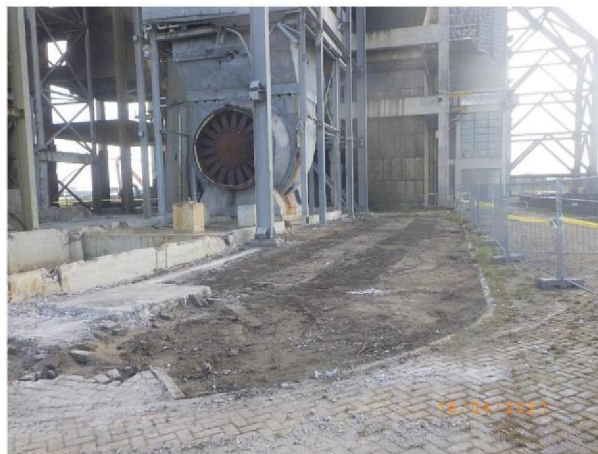
Foto 2: restanten verwijderd uit zone 6, lot ROI.

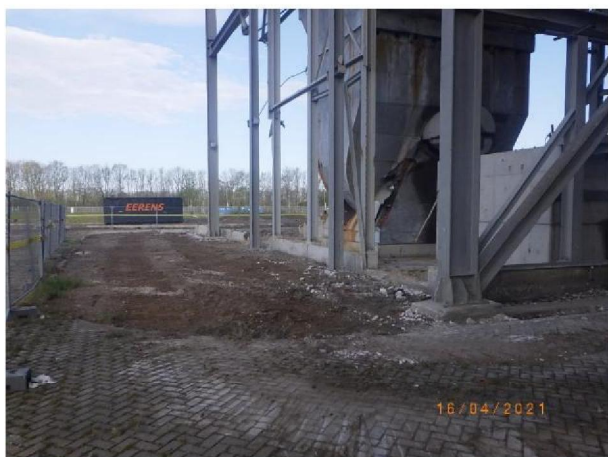
Foto 3: restanten verwijderd uit zone 6, lot ROI.

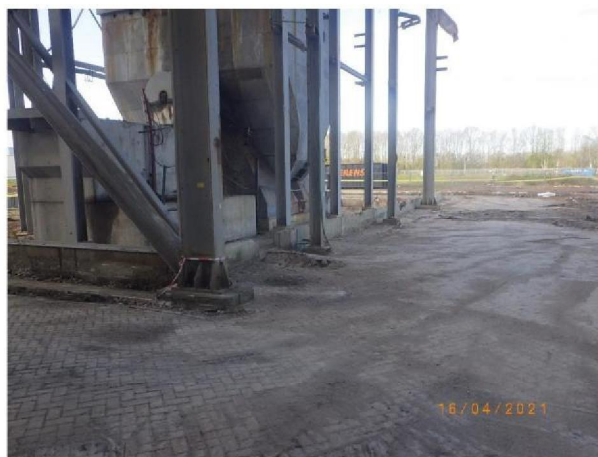
Foto 4: restanten verwijderd uit zone 6, lot ROI.

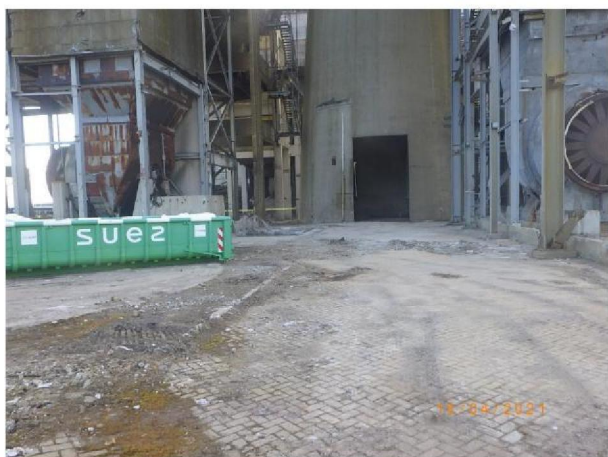
| Overige bouw- en constructiedelen | Resultaat | Opmerking(en) overige bouw- en constructiedelen |
|---|---|---|
| Plafond (constructiedelen) | Direct in orde bevonden | Container dubbel verpakt afval. |

Foto 5: restanten verwijderd uit zone 6, lot ROI, container dubbel verpakt afval.

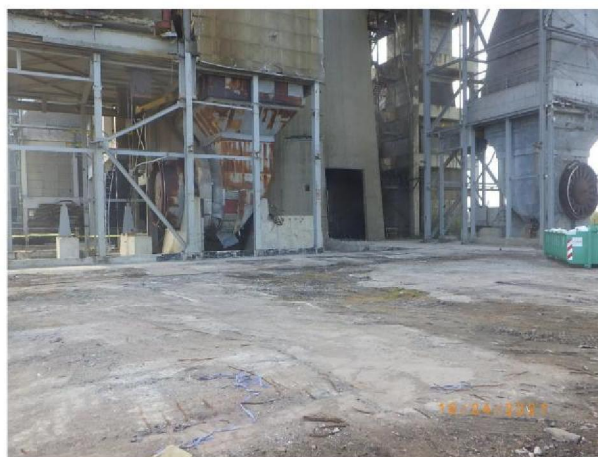
Foto 6: restanten verwijderd uit zone 6, lot ROI.

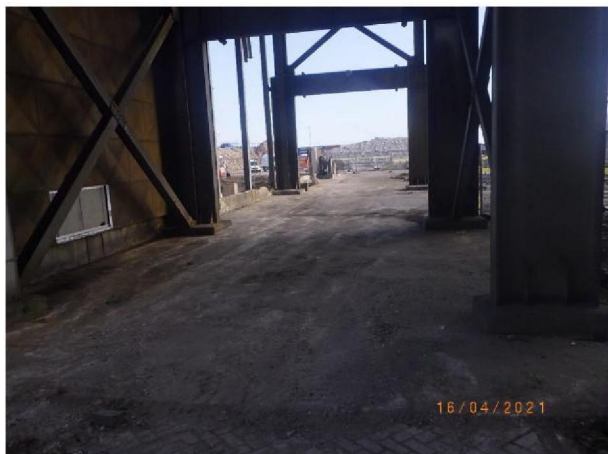
Foto 7: restanten verwijderd uit zone 6, lot ROI.

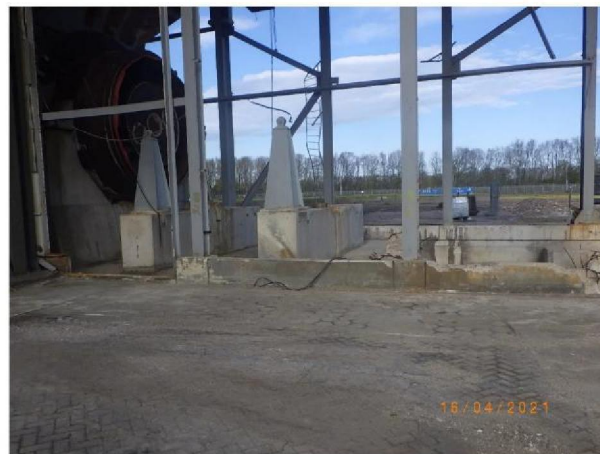
Foto 8: restanten verwijderd uit zone 6, lot ROI.

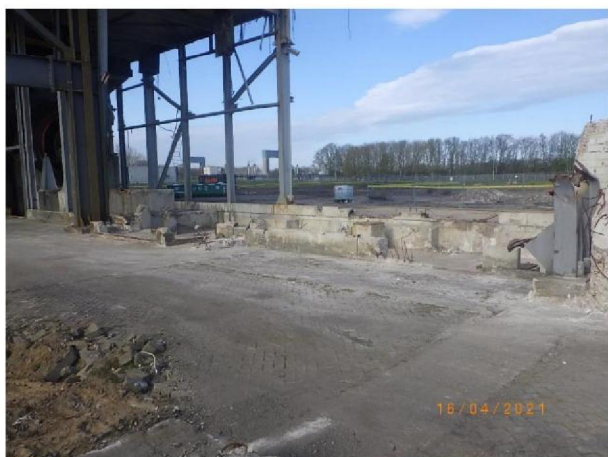
Foto 9: restanten verwijderd uit zone 6, lot ROI.

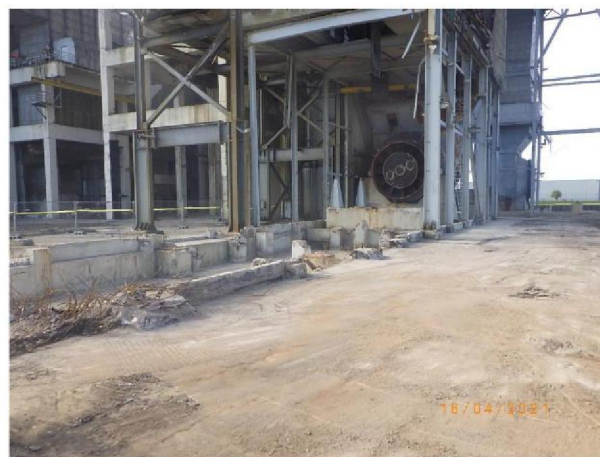
Foto 10: restanten verwijderd uit zone 6, lot ROI.

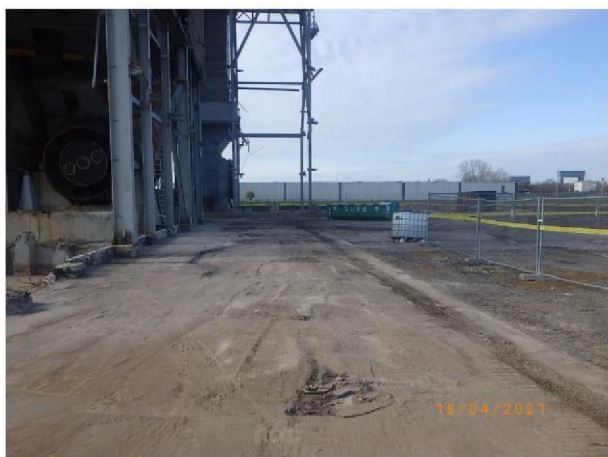
Foto 11: restanten verwijderd uit zone 6, lot ROI.

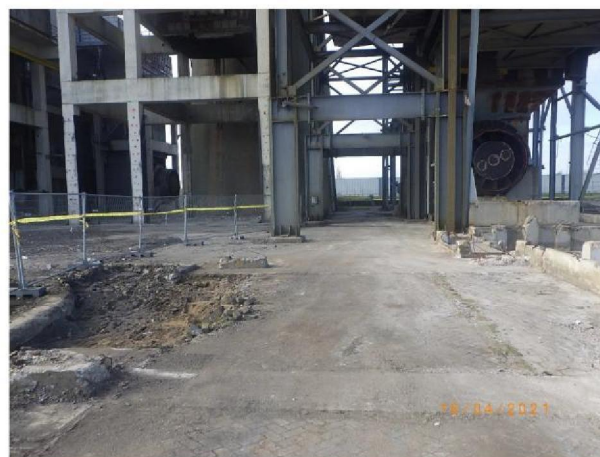
Foto 12: restanten verwijderd uit zone 6, lot ROI.

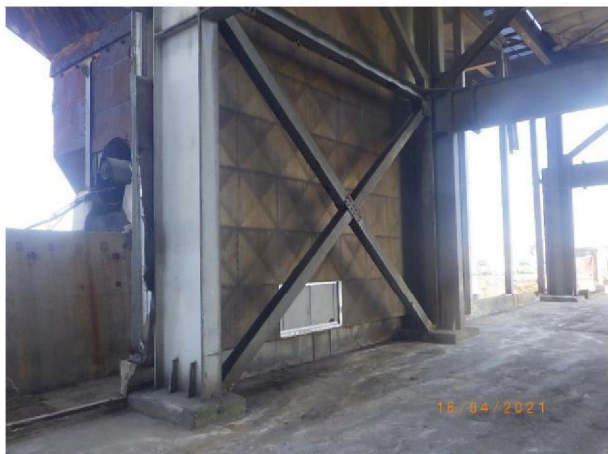
In het inspectie gebied blijft een wand met asbesthoudend stelmateriaal aanwezig. Ook blijven er conform het inventarisatierapport diverse asbesthoudende bronnen in de centrale aanwezig.

Foto 13: in het inspectie gebied blijft een wand met asbesthoudend stelmateriaal aanwezig.
