## Taxatierapport voor 5.1.2e

| <b>Versienummer</b> | 0.1 | <b>Datum</b> | 16 december 2025 |
| Zaaknummer | 152182 | | |

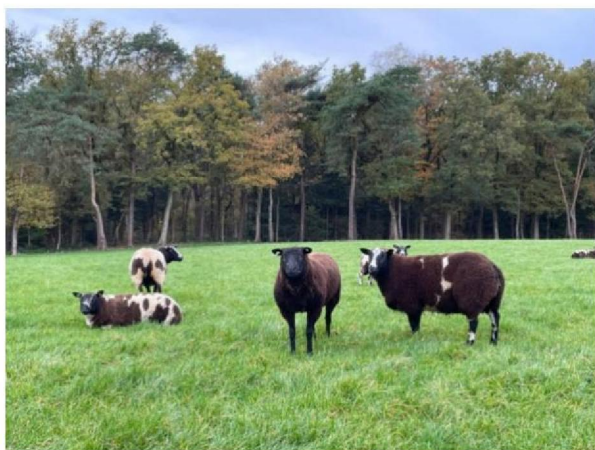
*Koppel Bonte schapen x Texelaars*

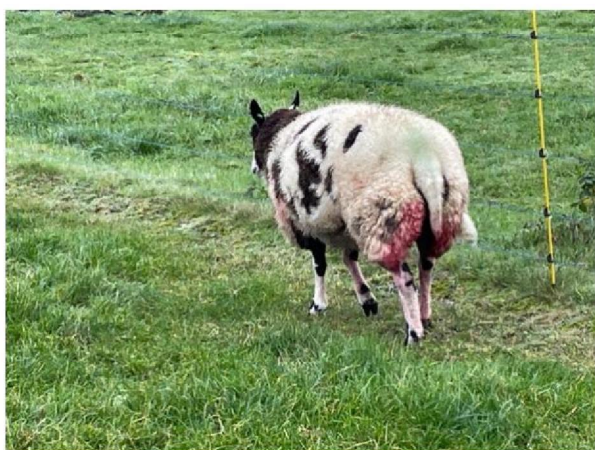
| Vraatbeeld | | Medebenutting | |
|---|---|---|---|
| 1. Verklaring dierhouder | De veehouder meldt dat dit de vijftiende aanval betreft. Na een melding van wolvenactiviteit via de wildcamera is de veehouder direct naar de locatie gegaan en heeft de wolf verdreven. Het betrokken schaap bleek ernstig gewond en is tijdens het taxatiebezoek door de dierenarts geëuthanaseerd. | | |

*Gewonde schaap nog niet geëthanaseerd*

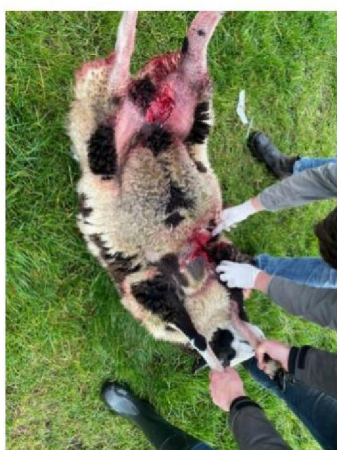
| Aangedane dieren | | | | | | |
|---|---|---|---|---|---|---|
| Het gewonde schaap is tijdens het taxatiebezoek door de dierenarts geëuthanaseerd. | | | | | | |

*Euthanasie van schaap*

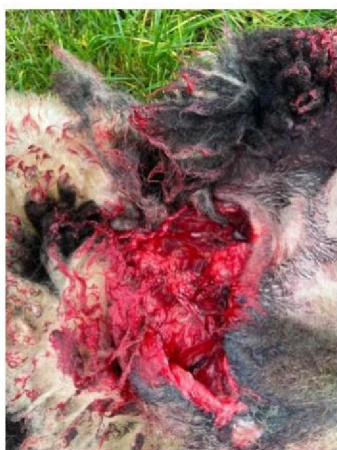
*Verwonding voorzijde tussen poten*

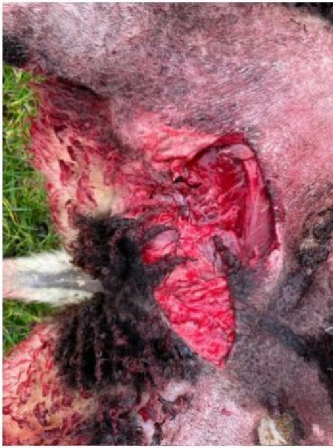
*Verwondingen achterzijde*

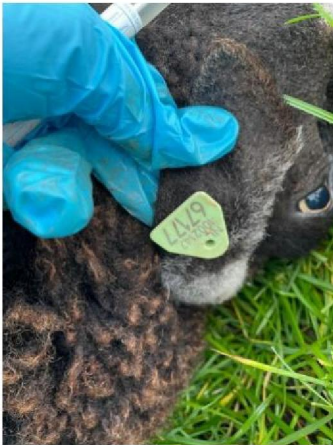
*Oormerknummer schaap*

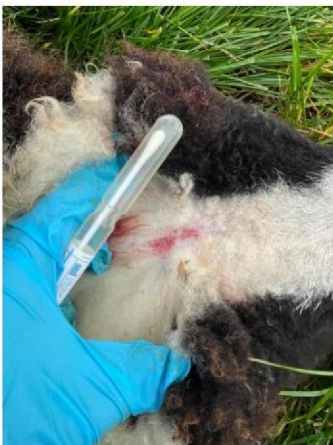
| Type | Monsternr. | Datum afname | Datum verzending | Afnemer | Toelichting | Uitslag |
|---|---|---|---|---|---|---|
| <b><u>Nadere toelichting</u></b> | | DNA is verzameld uit de vleeswonden en de keelbeet. Aangezien de keelbeet oppervlakkig is, bestaat de kans dat de DNA-kwaliteit beperkt is. | | | | |

*Lichte keelbeet*

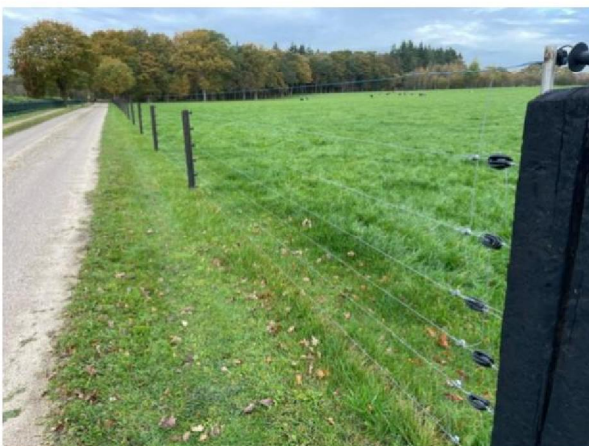
*Raster wegzijde*

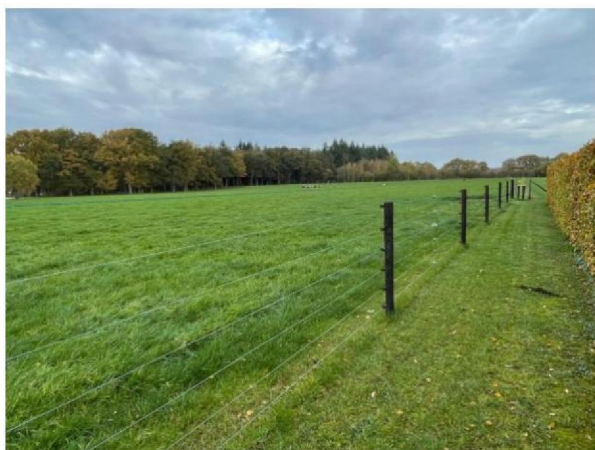
*Raster rechterzijde voorste deel*

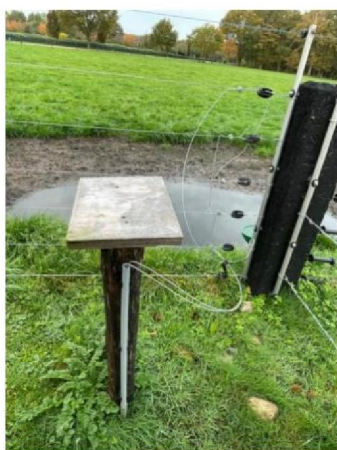
*Opstapmogelijkheid naast raster aan rechterzijde*

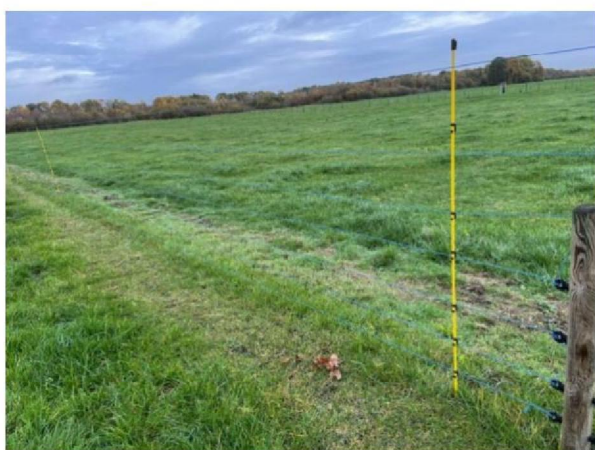
*Raster rechterzijde (achterste deel)*

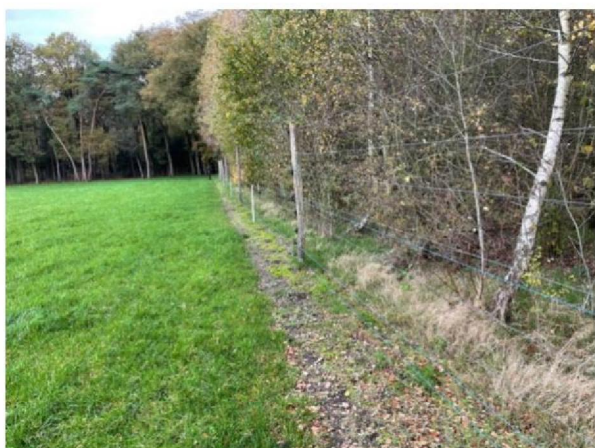
*Raster achterzijde*

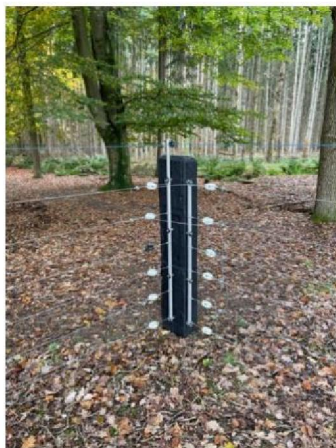
*Raster linkerhoek aan achterzijde*

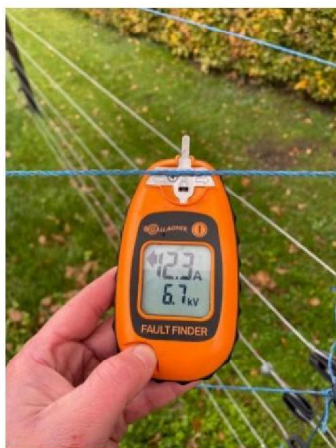
*Spanning op bovenste draad bij toegangspoort: 6,7 kV. Lekstroom: 12,3 mA*

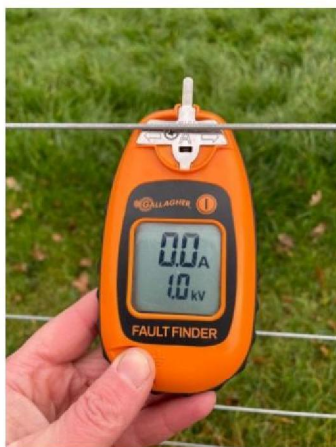
| Toelichting bij schade | |
|---|---|
| 6. Omstandigheden die een goed veldopname belemmeren | De aarding kon niet worden gecontroleerd, omdat de aardpen zich op aanzienlijke afstand bevindt. |

*Aardedraad*

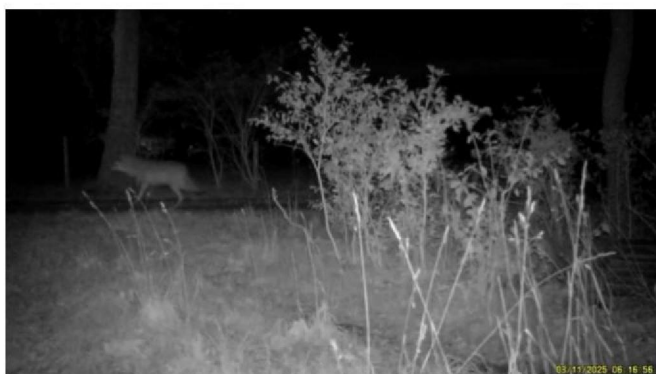
| Vraatbeeld | | Medebenutting | |
|---|---|---|---|
| Toelichting | Veehouder heeft wolf om 05:15 op wildcamera vastgelegd. Screenshot van filmpje bijgevoegd | | |

*Screenshot van wolf op wildcamera aan linkerzijde raster*

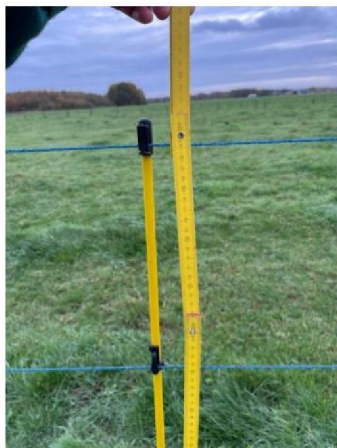
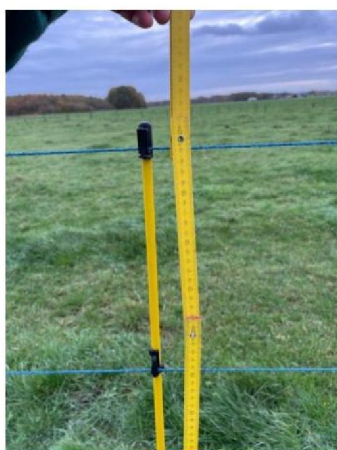
*Hoogte raster rechterzijde achterste deel: 1.40 m*

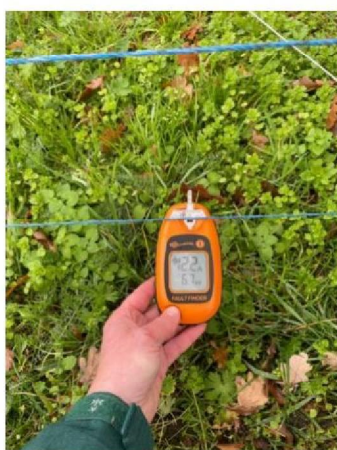
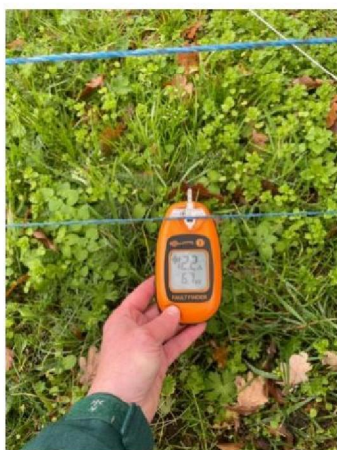
*Spanning op onderste draad bij toegangspoort: 6,7 kV. Lekstroom: 12,2 mA*
