# ASBESTINVENTARISATIE

Ondergronds bouwwerk terrein Kolenpark

Hollandiaweg 11

Asbestinventarisatie

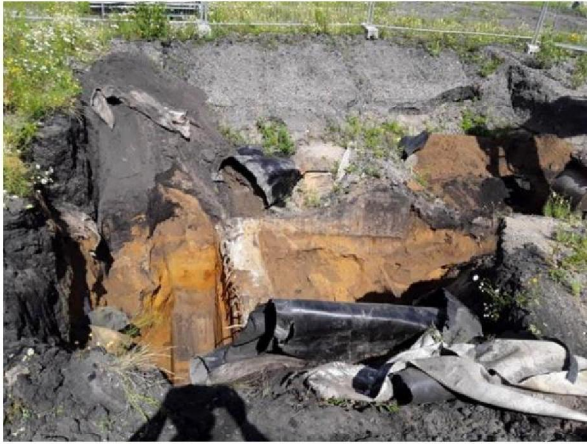
FB01: Tijdens de inspectie is de zuidwand van de voormalige kolentunnel plaatselijk blootgelegd door middel van een graafmachine. De bovenzijde van de tunnelbak is destijds verwijderd om holle ruimten te voorkomen onder het (toenmalig te creëren) kolenveld. Tijdens de inspectie zijn geen asbestverdachte materialen aangetroffen.

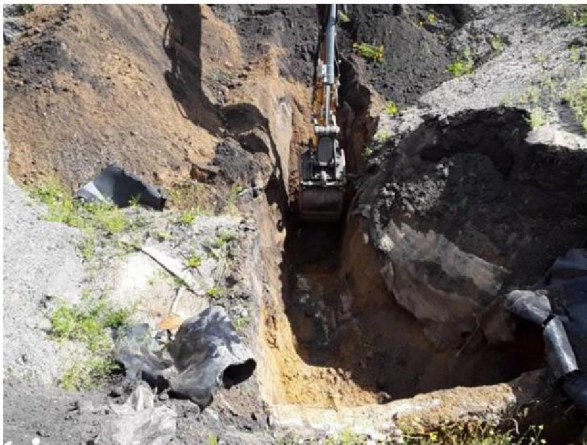
FB02: Tijdens de inspectie is de vloer van de voormalige kolentunnel plaatselijk blootgelegd door middel van een graafmachine. Tijdens de inspectie zijn geen asbestverdachte materialen aangetroffen.

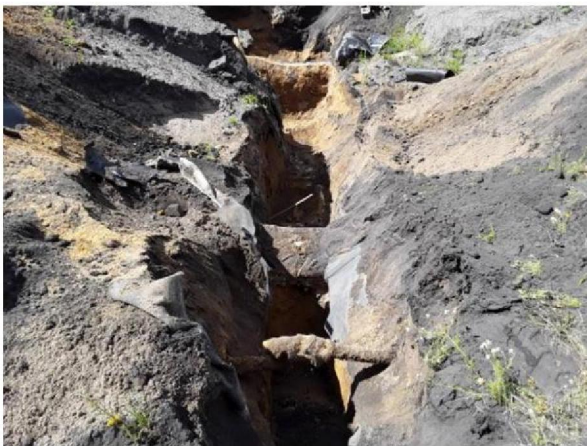
FB03: Overzicht van het vrij-gegraven profiel. In geen van de onderzochte constructiedelen zijn asbestverdachte materialen aangetroffen.

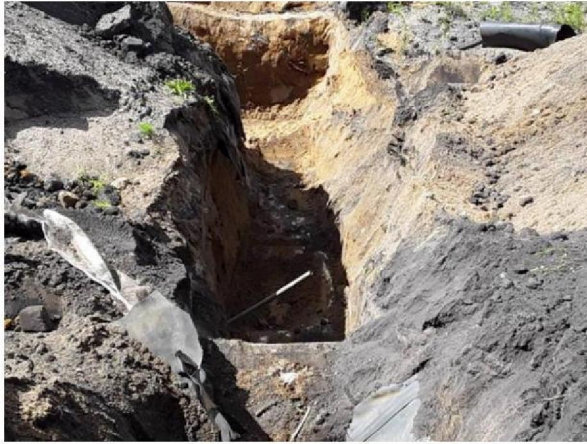
FB04: Overzicht van het vrij-gegraven profiel. In geen van de onderzochte constructiedelen zijn asbestverdachte materialen aangetroffen.

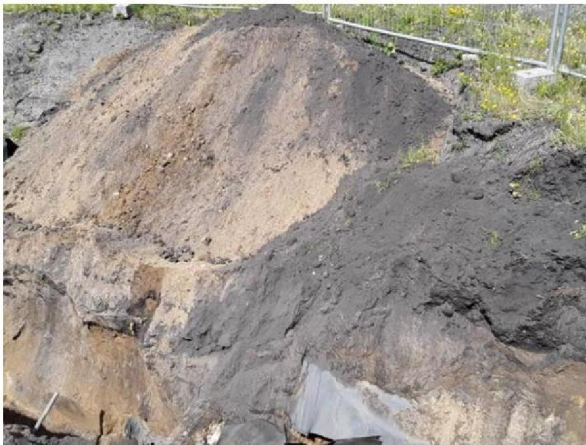
FB05: In het uitkomende zand zijn visueel geen bodemvreemde materialen aangetroffen. Derhalve is de grond rondom de constructie niet asbestverdacht.

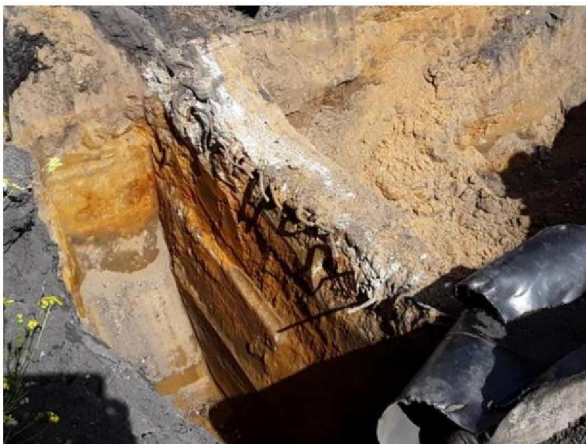
FB06: Tijdens de inspectie is de noordwand van de voormalige kolentunnel plaatselijk blootgelegd door middel van een graafmachine. Tijdens de inspectie zijn geen asbestverdachte materialen aangetroffen.

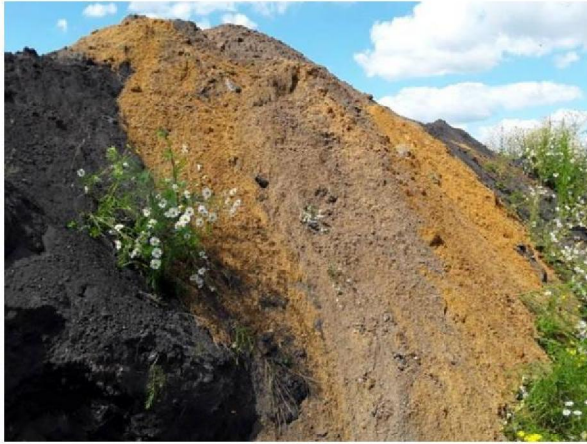
FB07: In het uitkomende zand zijn visueel geen bodemvreemde materialen aangetroffen. Derhalve is de grond rondom de constructie niet asbestverdacht.

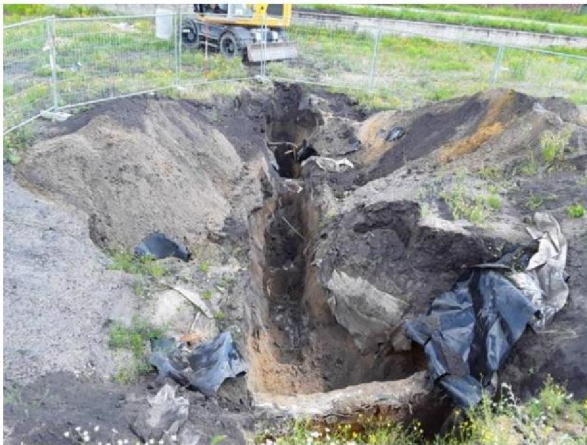
FB08: Profiel van te slopen ondergrondse constructie. (zie overzichtsfoto in de fotobijlage)

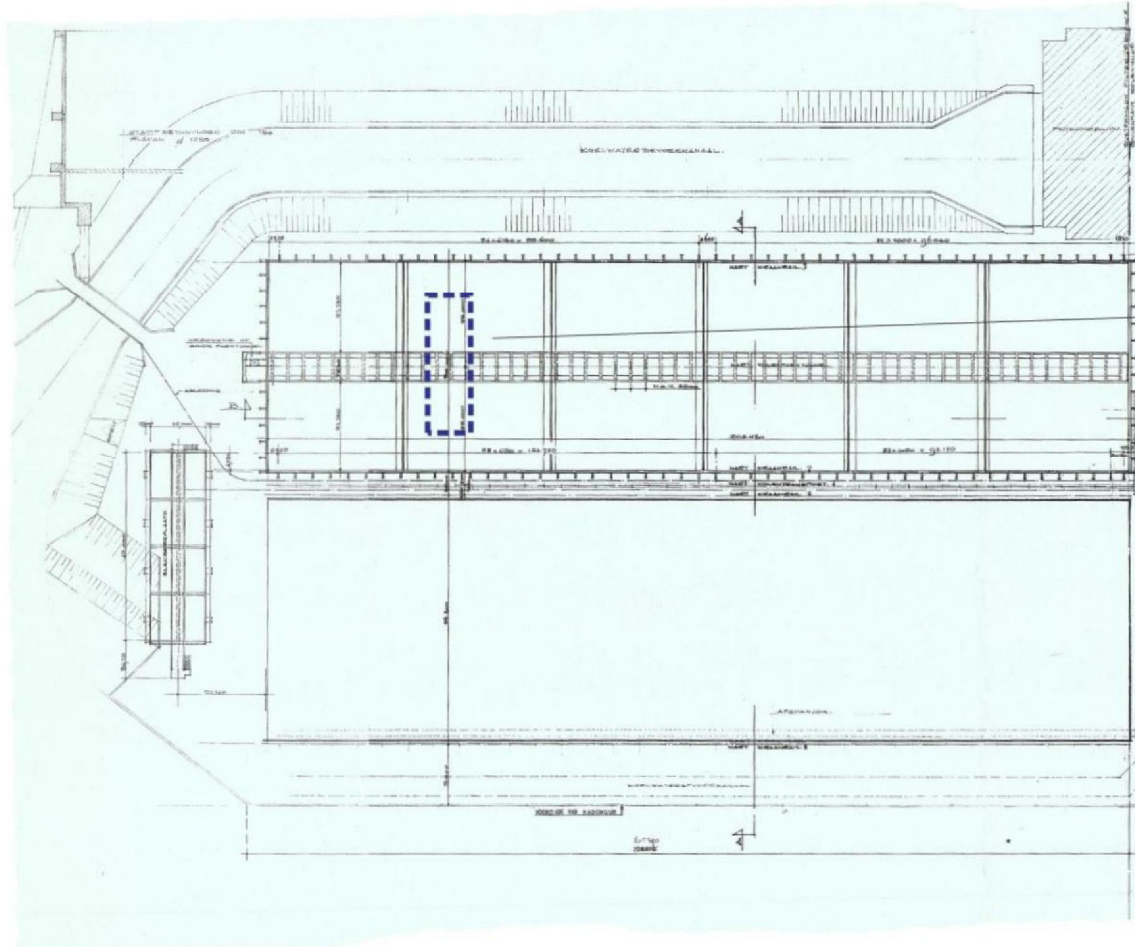
Representatief  
onderzoeksgebied t.b.v  
sloop kolentunnel.

nadere inspectie  
wanneer de constructie  
vrij-gegraven is
