## Asbestinventarisatie

**Bedrijfsterrein van ENGIE  
aan de Hollandiaweg 11  
in Nijmegen**

Projectnummer: 17006-1

Datum: 7 maart 2017

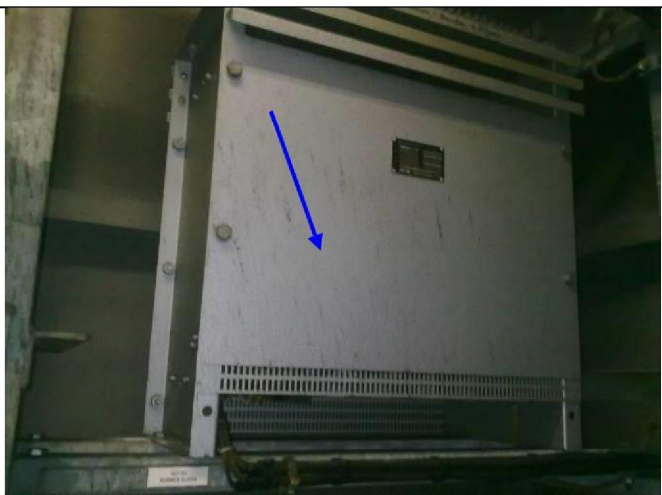
| Omschrijving materiaal | Weerstandsbank | |
| Locatie materiaalmonster/<br>plaats van aantreffen | In de schakelruimte van<br>G30.PA06 op het<br>kolenpark. | |
| Opmerkingen | De weerstandsbanken in de schakelruimte van G30.PA05 zijn in 2011 gesaneerd. | |

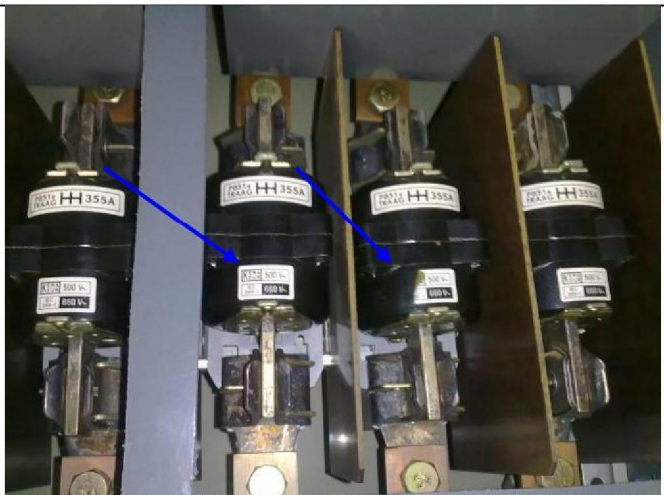
| Omschrijving materiaal | Zwarte mes-zekeringen | |
| Locatie materiaalmonster/plaats van aantreffen | In schakelkasten op diverse locaties op het terrein | |
| Opmerkingen | Op het terrein zijn diverse typen en modellen van de (zwarte) mes-zekeringen aanwezig. In de handleiding meszekeringen (opgenomen als bijlage G) zijn de diverse typen terug te vinden. In bijlage E is een overzicht van de locaties van de asbestverdachte meszekeringen gerelateerd aan de functieplaats in SAP opgenomen. | |

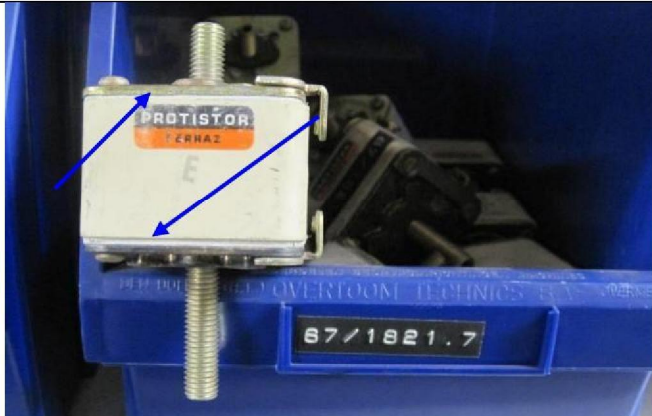
| Omschrijving materiaal | Boven- en onderafdichtingen van (witte) meszekeringen | |
| Locatie materiaalmonster/plaats van aantreffen | In schakelkasten op diverse locaties op het terrein | |
| Hoeveelheid | Niet bekend | |

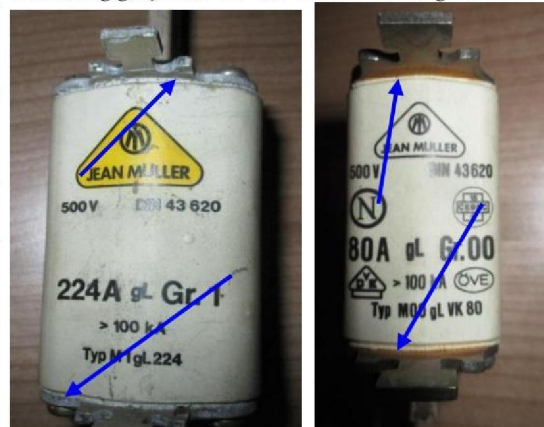
Losliggende meszekeringen M218 en M219 in het rioolgemaal gebouw (beide merk Jean Muller).

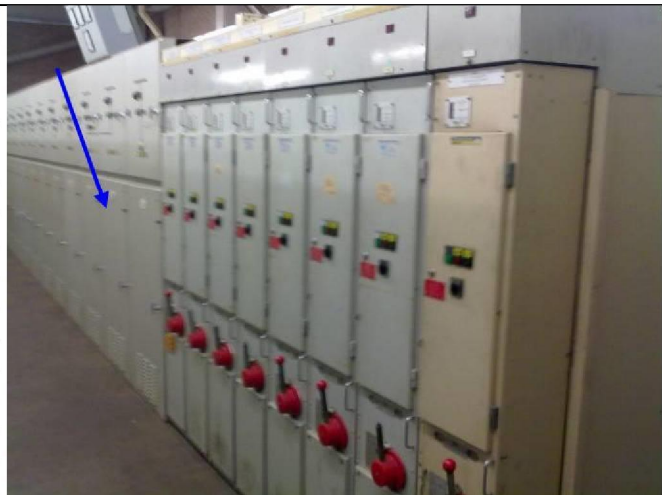
| Omschrijving materiaal | Bluskamers in 6 kV (merk ABB SACE) vermogensschakelaars | |
| Locatie materiaalmonster/plaats van aantreffen | in de hoogspanningsruimte in CG13 (zie bijlage I) | |

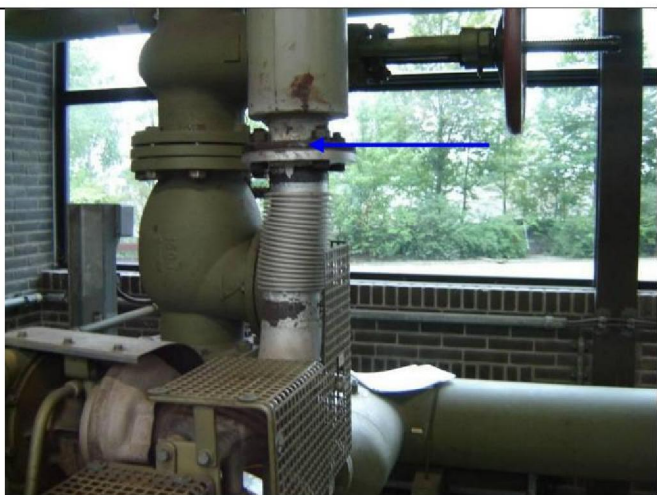
| Omschrijving materiaal | Pakkingen | |
| Locatie materiaalmonster/plaats van aantreffen | In uitlaat van dieselmotoren in het brandbluspompen-gebouw | |
| Opmerkingen | Risicoklasse 1 is alleen van toepassing als de pakking (met flens) in zijn geheel wordt verwijderd. | |

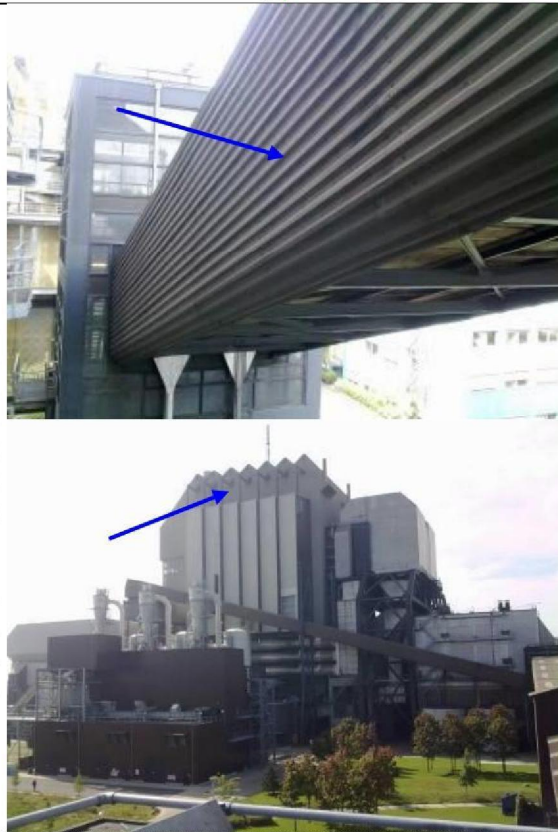
| Omschrijving materiaal | Robertson gevelbeplating (type Galbestos) | |
| Locatie materiaalmonster/plaats van aantreffen | in de verflaag van de metalen gevelbeplating van CG13, het koelwater-pompgebouw en enkele kolentransport-banden. | |
| Opmerkingen | <p>Voor de gevelbeplating heeft de KEMA in 2006 onderzocht wat de risico's en de levensduur van de beplating is. Hieruit volgt dat de coating slechts 14 % chrysotiel zou bevatten in plaats van de 30-60 % die bij de materiaalanalyse in het rapport van Koenders &amp; Partners wordt vermeld. Daarnaast is sprake van hechtgebonden materiaal, waardoor bij 'normaal' gebruik geen risico's op een vezelemisatie kunnen optreden.</p> <p>Op de overzichtstekening in bijlage A zijn globaal de locaties van de gevelbeplating weergegeven, terwijl in het rapport van Koenders &amp; Partners de aanwezigheid per verdieping is weergegeven. In 2012 is in het kader van de herstelwerkzaamheden na de ontploffing een deel van de beplating op de hoogste verdieping aan de turbine-zijde vernieuwd.</p> | |

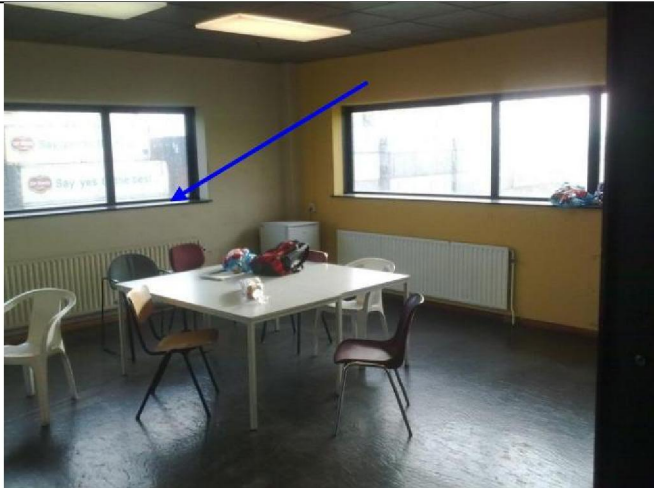
| Omschrijving materiaal | Vensterbanken | |
| Locatie materiaalmonster/plaats van aantreffen | in kantine op 1 <sup>e</sup> verdieping van het bedieningsgebouw brandstoffen | |
| Opmerkingen | De vensterbanken zijn weergegeven op de tekening van de 1 <sup>e</sup> verdieping van het bedieningsgebouw brandstoffen in bijlage B-3. De circa 2 meter lange vensterbank met een breedte van 0,5 m <sup>1</sup> in het bedieningsgebouw is niet (meer) asbesthoudend. | |

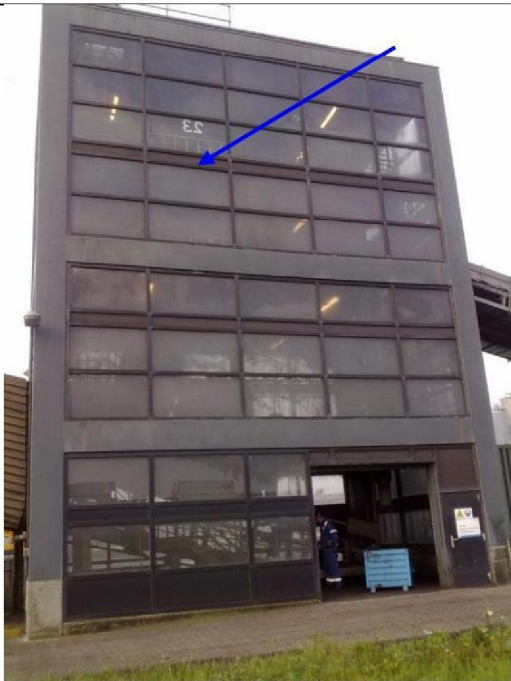
| Omschrijving materiaal | Asbestcementen beplating (sandwichpanelen) | |
| Locatie materiaalmonster/plaats van aantreffen | in de vier oude overstortorens tussen de kolentransportbanden | |
| Opmerkingen | Bij het bepalen van de risicoklasse aanduiding is er van uitgegaan dat de kozijnen inclusief beplating in zijn geheel vanaf de buitenzijde kunnen worden verwijderd. Op dat moment is er geen noodzaak om een containment aan de binnenzijde op te bouwen. Er dient rekening mee worden gehouden dat er mogelijk ook asbesthoudende kit is gebruikt bij het vastzetten van de ramen. De overstortorens met asbesthoudende beplating zijn globaal aangeduid op de overzichtstekening in bijlage B-1. | |

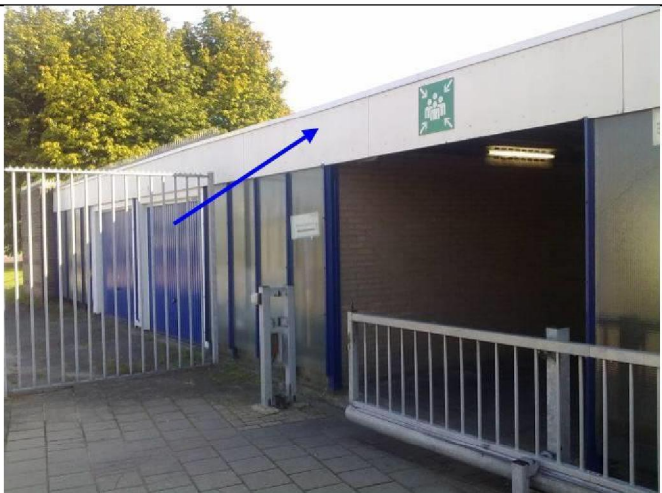
| Omschrijving materiaal | Boeiboord | |
| Locatie materiaalmonster/plaats van aantreffen | Rondom de fietsenstalling naast de portiersloge | |

De boeiboorden zijn inmiddels gesaneerd.

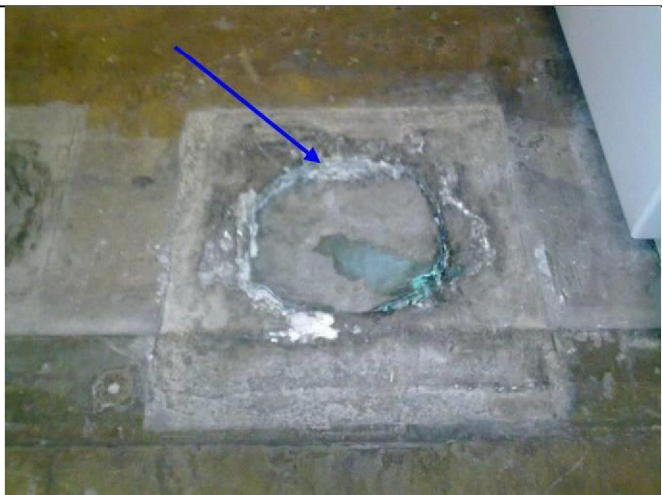
| Omschrijving materiaal | Witte afsmeerlaag | |
| Locatie materiaalmonster/<br>plaats van aantreffen | Op steenwol t.p.v. reserve-<br>sparingen voor kabels in de<br>hoogspanningsruimte op<br>de begane grond in CG13 | |

| Opmerkingen | Het bemonsterde materiaal betrof de afsmeerlaag op afdichtingen rondom kabeldoorvoeren. De brandwerende laag bestaat uit steenwol met daarop een witte afsmeerlaag. Deze brandwering is vanaf de realisatie van CG13 waarschijnlijk al verscheidene malen vernieuwd en/of vervangen. Deze monstername betreft in elk geval ouder materiaal afkomstig uit de afdichtingen van de reserve- sparings in de betonvloer. De herkomst van het materiaalmonster is terug te vinden op de tekening in bijlage B-2. |

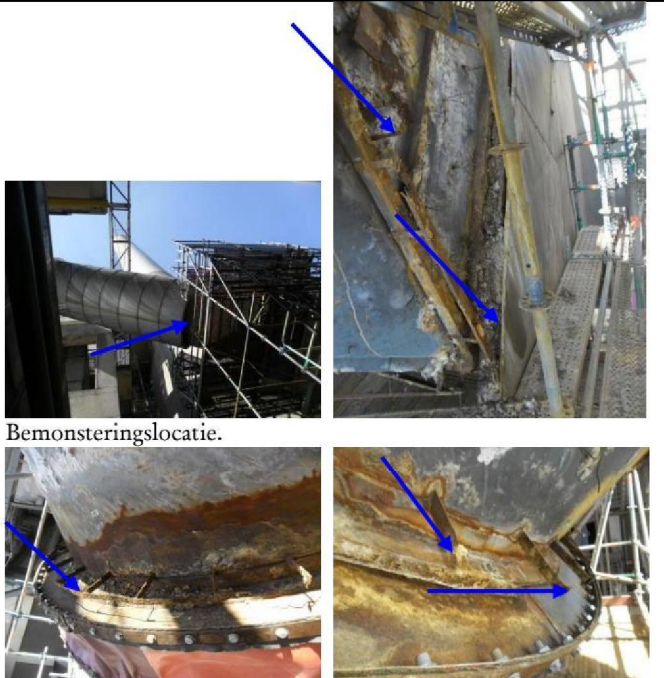
| Omschrijving materiaal | Vlakke stukjes beplating als warmtebruggen | |
| Locatie materiaalmonster/plaats van aantreffen | In metalen montageringen rondom leidingwerk of op de wanden van vlakke kanaaldelen (tpv recirculatieleiding nabij de schoorsteen. | |
| Beschadigingen | Aanwezig (door corrosie) | |
| Opmerkingen | <p>De locatie van de monsternames betrof een compensator in het leidingwerk die al regelmatig is vervangen. Dat verklaart de vier asbestvrije warmtebruggen. De stukjes vlakke beplating zijn tussen de metalen bevestigingsring (van rond leidingwerk) en de metalen pootjes aangetroffen. Op vlakke kanaaldelen is alleen sprake van metalen afstandshouders met daarop de asbesthoudende warmtebruggen. Het materiaalmonster M204 betrof een metalen afstandshouder op een vlak kanaaldeel.</p> <p>Voor wat betreft de mogelijke hoeveelheden of aantallen van de afstandshouders kunnen op basis van de tot nu toe uitgevoerde asbestinventarisaties geen uitspraken over worden gedaan. In paragraaf 6.4.1 is meer uitleg over deze asbesthoudende materialen gegeven. De hoeveelheden in het leidingwerk in het ketelhuis zijn mogelijk beperkt omdat de verticale stoomleidingen geen montageringen (meer) lijken te bevatten en de horizontale tracés al zijn gesaneerd.</p> | |

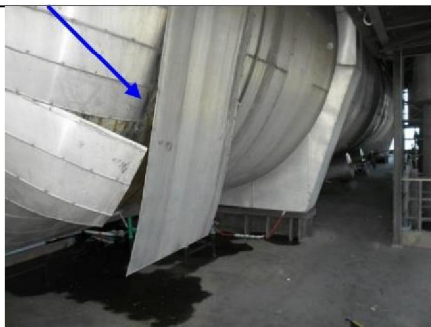
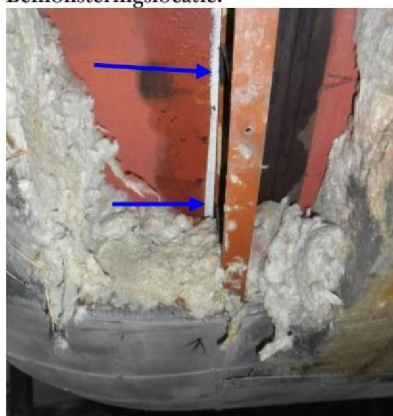
| Monstercodering | M206 | <p>Bemonsteringslocatie.</p> <p>Asbesthoudend textielband onder de montage.</p> |
| Omschrijving materiaal | Textielband als warmtebruggen | |
| Locatie materiaalmonster/<br>plaats van aantreffen | Tussen tankwand en metalen montage (afstandshouder) van de ontgasser (accu-tank) in het ketelhuis op een hoogte van circa 65 meter. | |
| Opmerkingen | <p>De isolatiepakketten worden op zijn plaats gehouden door spanbanden. Enkel nabij de overgang van de ronde beplating aan de kopse kanten naar de zijkanen van de tank en ter hoogte van de dragers van de tank zijn dergelijke metalen montage toegepast. In 2007 is het textielband aan de Waalkant-zijde al gesaneerd.</p> <p>Naast de ontgasser zijn er nog meer tanks aanwezig waarbij dergelijke metalen montage kunnen zijn toegepast:</p> <ul style="list-style-type: none"><li>- Pino-tank aan de buitenzijde van het ketelhuis aan de Weurtzijde (nummer 22 op tekening I-9);</li><li>- Vier stuks hoge druk voorwarmers (functieplaatsen G13.RF61W001, G13.RF62W001, G13.RF51W001 en G13.RF52W001) op de eerste verdieping onder de turbine vloer;</li><li>- twee condensaat voorwarmers (functie plaatsen G13.RH30W1 en G13.RH20W1) op de eerste verdieping onder de turbine vloer. Het betreft verticale tanks die door de turbine vloer een steken.</li></ul> <p>Op het terrein zijn nog meer kleinere vaten en tanks, waarbij het risico op de aanwezigheid van dergelijk textielband onder afstandhouders weliswaar klein, maar toch aanwezig is.</p> <p>Voorafgaand aan een eventuele asbestsanering kan het isolatiemateriaal (dus NIET het asbesthoudende textielband) behoedzaam, maar zonder een risico op het ontstaan van een (asbest-)vezelemisatie worden gedemonteerd.</p> | |

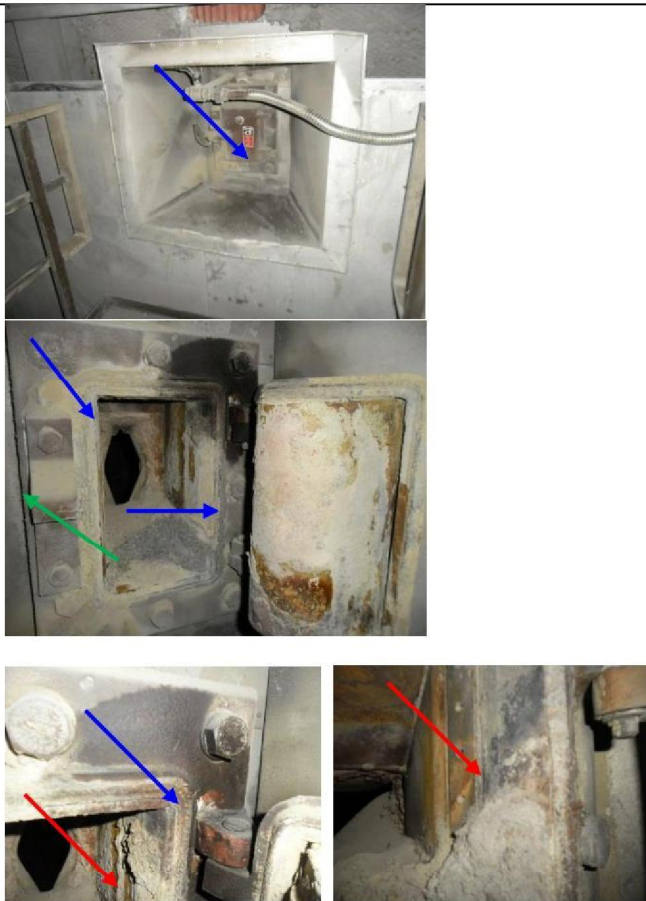
| Omschrijving materiaal | Afdichtingskoord in inspectieluiken | |
| Locatie materiaalmonster/<br>plaats van aantreffen | Van de ketelwand in het ketelhuis op een hoogte van 45 á 55 meter. | |
| Opmerkingen | <p>Bij deze luiken is sprake van twee of drie asbestverdachte locaties:</p> <ol style="list-style-type: none"><li>1. afdichtingskoord voor het afdichten van het luik. Dit is vastgekleefd aan de ketelwand (blauwe pijlen) – materiaalmonsters M207 en M208 zijn beide asbesthoudend;</li><li>2. afdichtingskoord in de zijkant van het inspectieluik (in de ketelwand) (rode pijlen) – in materiaalmonster M217 is geen asbest aangetoond;</li><li>3. pakking als afdichting tussen de metalen onderdelen van het inspectieluik (groene pijl) – asbestverdacht verklaard door een medewerker van GDF SUEZ in 2014.</li></ol> <p>In de ketelwand zijn 54 van dergelijke inspectie-luiken aanwezig. Tijdens de revisie in augustus 2014 is van achttien inspectieluiken het afdichtingskoord van het luik (blauwe pijl) gesaneerd.</p> <p>In zijn algemeen zijn de inspectieluiken erg stoffig door de aanwezigheid van vliegias. Dat beperkt de inspectie.</p> <p>In geval van een sanering ligt het voor de hand om het gehele luik inclusief de plaatpakking (groene pijl) in zijn geheel als asbesthoudend materiaal uit te slijpen of te branden, in te pakken en af te voeren.</p> | |

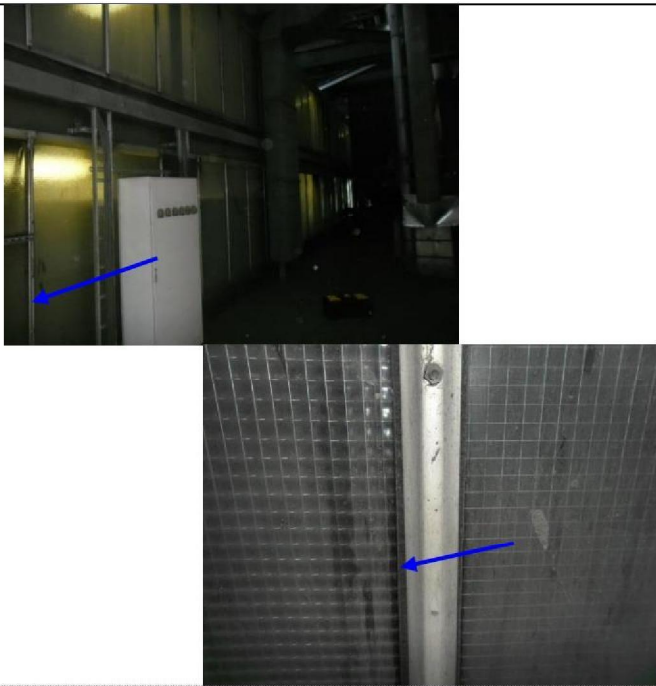
| Omschrijving materiaal | Zwart band | |
| Locatie materiaalmonster/<br>plaats van aantreffen | Achter aluminium roeden<br>van de glazen wanden van<br>de bunkervloer 9 op een<br>hoogte van circa 48 meter<br>in het ketelhuis | |

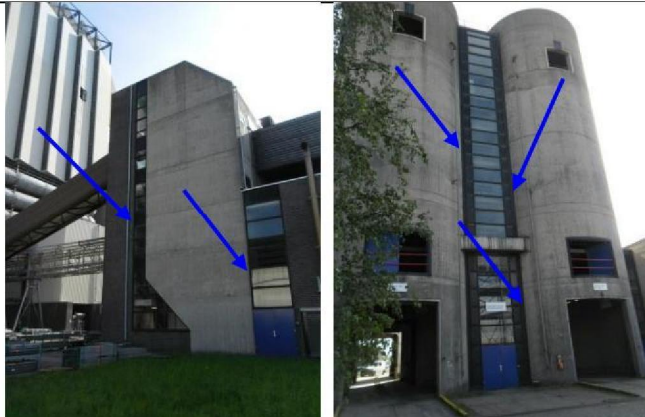
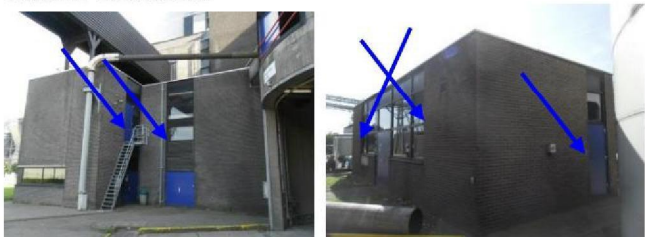
| Omschrijving materiaal | Zwart-grijze afdichtingskit | |
| Locatie materiaalmonster/<br>plaats van aantreffen | Tussen metalen raamkozijnen en gemetselde gevels van het brandbluspompen gebouw (gebouw 22), de vlieggebouwen (gebouw 24A en 24B) en de dilatatievoegen in de gevels aan de Weurtzijde van het ketelhuis | |

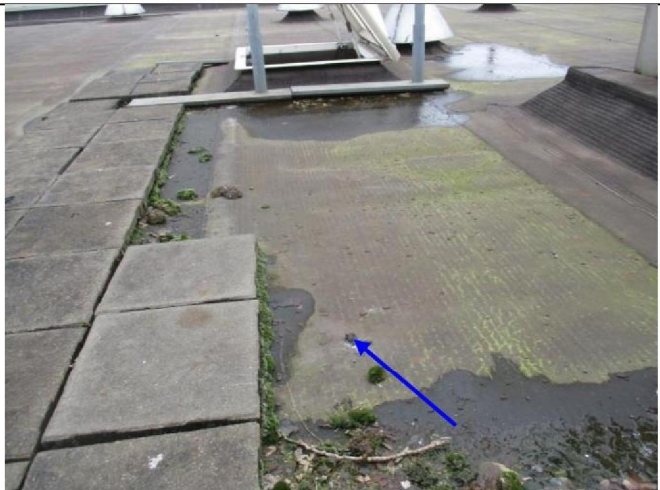
| Omschrijving materiaal | Dakbitumen | |
| Locatie materiaalmonster/<br>plaats van aantreffen | Op het lage – en hoge dak<br>van gebouw 30 (snelstart<br>en hulpketel) | |
| Opmerkingen | Er was geen sprake van een oude bitumineuze laag onder het dakbitumen. | |

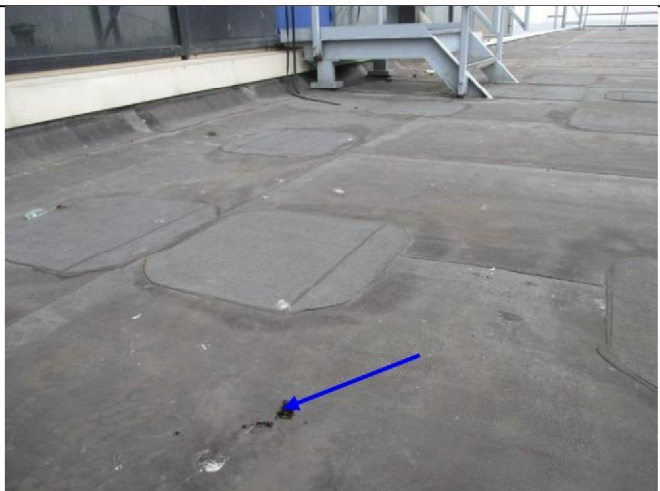
| Omschrijving materiaal | Dakbitumen | |
| Locatie materiaalmonster/<br>plaats van aantreffen | Op het lage turbinedak van<br>CG13 | |
| Opmerkingen | Er was geen sprake van een oude bitumineuze laag onder het dakbitumen. | |

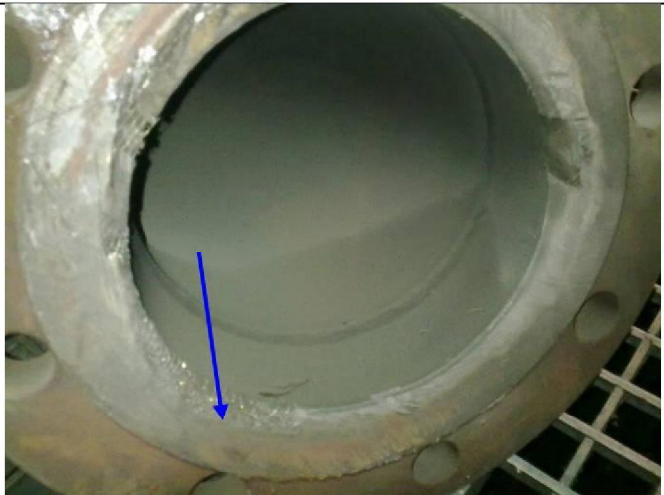
| Omschrijving materiaal | Plaat- of flenspakkingen | |
| Locatie materiaalmonster/plaats van aantreffen | In het leidingwerk (en bij afsluiters) van installatiedelen op het gehele terrein | |
| Opmerkingen | <p>Asbesthoudende plaatpakkingen kunnen in het merendeel van de flenzen in het leidingwerk zijn toegepast. In het rapport uit 2007 is deze groep van asbesthoudende materialen ter signalering in zijn geheel vermeld. In paragraaf 6.2.1 is achtergrondinformatie met betrekking tot het gebruik van dergelijke pakkingen op het terrein gegeven.</p> <p>Tijdens de inspectie in de trafotuin in 2017 zijn ook in de metalen kastjes tegen de gevel van CG-13 plaatpakkingen aangetroffen.</p> <p>In het geval van verwijdering zijn er vier situaties, waarvoor een risicoklasse-indeling is bijgevoegd:</p> <ul style="list-style-type: none"><li>• de plaatpakking kan tezamen met de flens in zijn geheel worden afgezaagd/verwijderd in een <u>binnensituatie</u> – klasse 1;</li><li>• de plaatpakking wordt in containment uit de flens verwijderd in een <u>binnensituatie</u> – klasse 2;</li><li>• de plaatpakking kan tezamen met de flens in zijn geheel worden afgezaagd/verwijderd in een <u>buitensituatie</u> – klasse 1;</li><li>• de plaatpakking wordt in een buitensituatie uit de flens verwijderd – klasse 2.</li></ul> | |

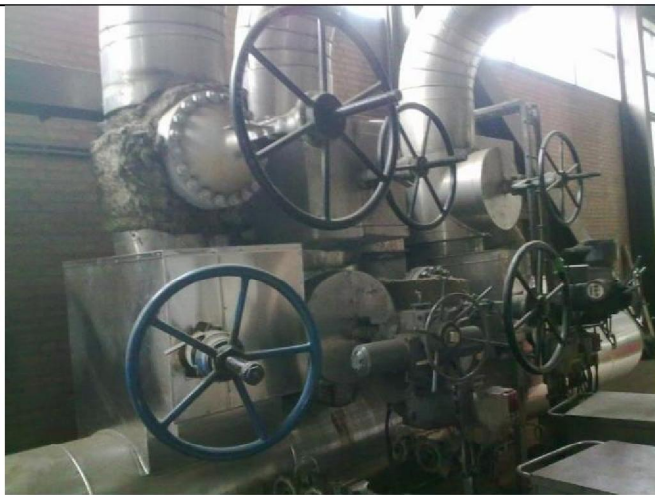
| Omschrijving materiaal | Stopbuspakkingen | |
| Locatie materiaalmonster/plaats van aantreffen | In de stopbuskamers van afsluiters van installatiedelen op het gehele terrein | |
| Opmerkingen | Asbesthoudende stopbuspakkingen kunnen in het merendeel van de afsluiters in het leidingwerk zijn toegepast. In het rapport uit 2007 is deze groep van asbesthoudende materialen ter signalering in zijn geheel vermeld. In paragraaf 6.2.2 is achtergrondinformatie met betrekking tot het gebruik van dergelijke pakkingen op het terrein gegeven. | |

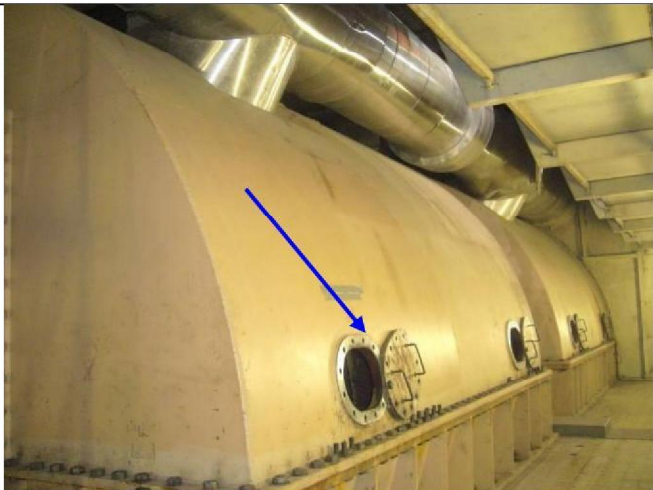
| Omschrijving materiaal | Koordpakkingen - algemeen | |
| Locatie materiaalmonster/ plaats van aantreffen | Rondom inspectieluiken, etc. op het gehele terrein | |
| Opmerkingen | <p>Veel van de inspectieluiken, kijkgaten en mangaten zijn al veelvuldig open geweest, waardoor veel van de afdichtingen al asbestvrij zijn (zie ook M210, M216 en M217). Uit materiaalmonsters M206 en M207 (van afdichtingen in luiken van ketelwand) blijkt nog structureel asbest aanwezig. In paragraaf 6.2.3 is achtergrondinformatie met betrekking tot het gebruik van dergelijke afdichtingen op het terrein gegeven. In het rapport uit 2007 is deze groep van asbesthoudende materialen ter signalering in zijn geheel vermeld.</p> <p>Uit aanvullende gegevens van een medewerker van GDF SUEZ blijkt dat omstreeks 2014 de eco trechter - en de branderlagen luiken als asbestvrij kunnen worden beschouwd. Zie ook M216 waarbij het afdichtingskoord op een inspectie- of mangatluik aan de onderzijde van de LUVO (aan de vlieg-as-zijde) op liftniveau 1 asbestvrij is.</p> | |

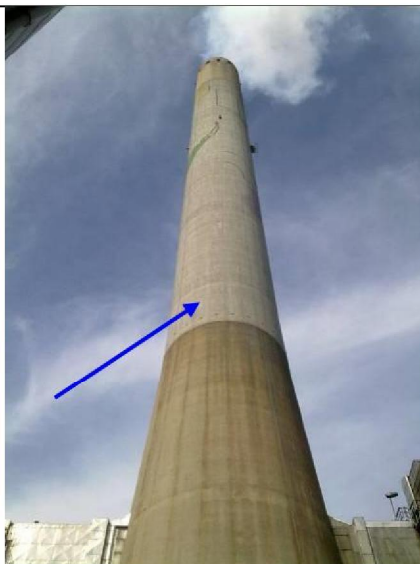
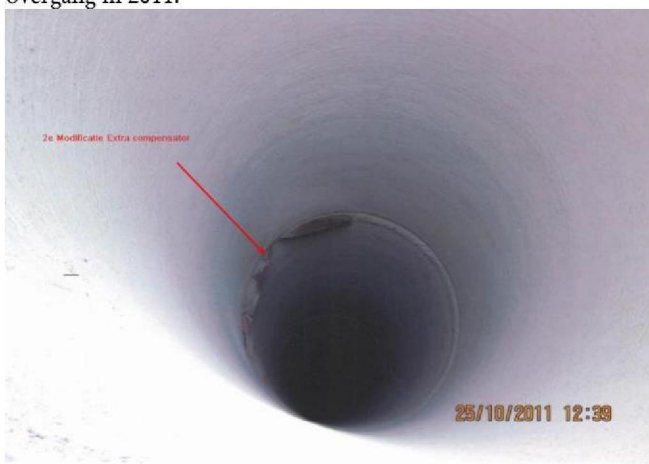
| Monstercodering | Nvt | <p>Hieronder de binnenzijde van de schoorsteen met daarbij de overgang in 2011.</p> |
| Omschrijving materiaal | Asbestkoord in bemetseling | |
| Locatie materiaalmonster/plaats van aantreffen | Tegen de buitenschil van de schoorsteen (AKS-coderingen G13.ZG99, G13.ZG46 en G13.NR.30) | |
| Opmerkingen | <p>Op basis van oude bouwtekeningen (G13.ZG99.AR001 en 1-2606-00-14-001) is bekend dat er ter hoogte van de bordessen en 1 keer op het uiteinde rondom de buitenschil op vijf plaatsen asbestkoord met een diameter van circa 3 cm is aangebracht. Uit aanvullend onderzoek van <sup>126</sup> van GDF SUEZ blijkt dat in 1987 tijdens de bouw van het 2<sup>e</sup> deel van de ROI een 1<sup>e</sup> modificatie van de overgangen in de schoorsteen heeft plaatsgevonden. De firma Karrena heeft alle vijf de overgangen inclusief de top-aansluiting op een hoogte van 162,50+ gewijzigd. Uit de OA&amp;S rapportage nr 672 d.d. 3 december 1987 (bijlage 2 punt C, zoals beschikbaar in SAP) kan worden afgeleid dat de bemetseling circa 1,5 meter onder de overgang is verwijderd.</p> <p>Uit de modificatie- tekening van Karrena 93650/1 ( bijlage 3, zoals beschikbaar in SAP) d.d. 3 september 1987 blijkt dat er toen "Dichtungsschnure dia 30 mm" van keramische vezels zijn gebruikt. Ook de isolatie wol die ter plaatse van de overgangen is gebruikt, namelijk "Plisulate BL 1260" is een toepassing van keramische wol. Geconstateerd kan worden dat het asbesthoudende koord niet meer aanwezig is en dat deze zijn vervangen door keramische wolhoudende materialen.</p> <p>In 2004 zijn bij een tweede modificatie aan de binnenzijde van de vijf expansie-overgangen van de schoorsteen compensatoren aangebracht. Dit is gedaan omdat de modificatie, zoals die in 1987 uitgevoerd is, niet bleek te werken. Bij deze modificatie zijn echter geen afdichtingen verwijderd. Zoals op bovenstaande foto uit 2011 is te zien, is er rookgaszijdig een extra compensator aangebracht.</p> | |

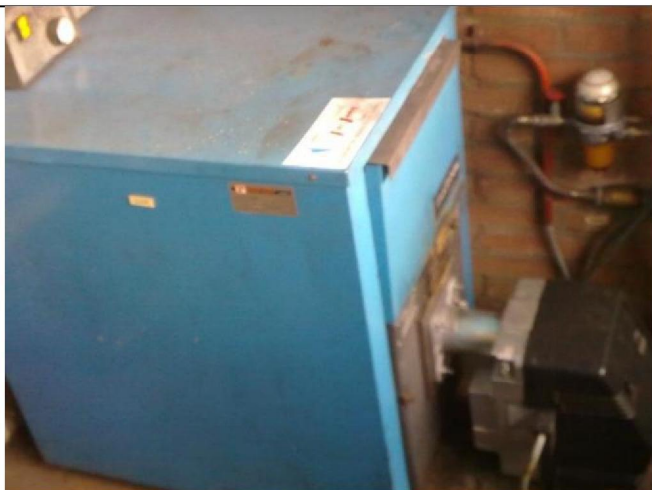
| Omschrijving materiaal | Diverse onderdelen | |
| Locatie materiaalmonster/plaats van aantreffen | Van de cv-ketel (merk/type Budurus Logana 03.10) uit 1988 op de 1 <sup>e</sup> verdieping van het bedieningsgebouw brandstoffen. | |
