## Asbestinventarisatie

**Bedrijfsterrein van ENGIE  
aan de Hollandiaweg 11  
in Nijmegen**

Projectnummer: 17006-1

Datum: 23 februari 2017

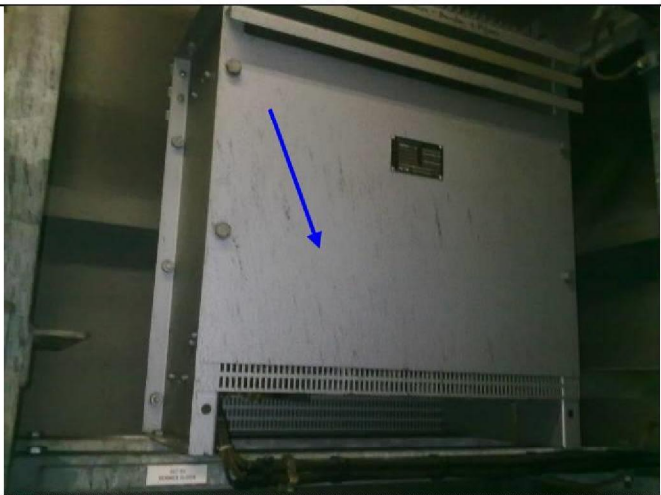
| Omschrijving materiaal | Weerstandsbank | |
| Locatie materiaalmonster/<br>plaats van aantreffen | In de schakelruimte van G30.PA06 op het kolenpark. | |
| Opmerkingen | De weerstandsbanken in de schakelruimte van G30.PA05 zijn in 2011 gesaneerd. | |

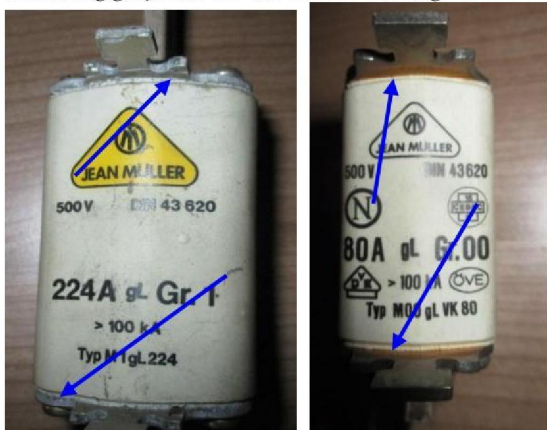
| Emissierisico's | Alleen bij onzorgvuldig handelen tijdens een vrijgaveschakeling | <p>Behuizing gelijk aan die van de meszekeringen.</p> |
| Gezondheidsrisico's | Alleen bij onzorgvuldig handelen tijdens een vrijgaveschakeling | |

Behuizing gelijk aan die van de meszekeringen.

| Saneringsurgentie | Voorafgaand aan een vrijgaveschakeling | |

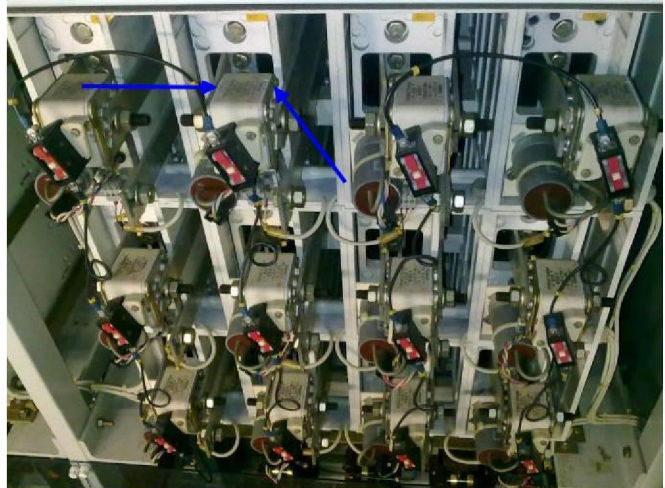
| Omschrijving materiaal | Afdichtingen (onder metalen ringen aan de kopse kanten in de hoogspanningszekeringen (merk English Electric Fuse-Striker)) |
| Opmerkingen | <p>Het betreft afdichtingen aan de kopse kanten onder de metalen ring van de zekeringen. Op de onderstaande locaties zijn mogelijk nog drie van dergelijke zekeringen per kast aanwezig:</p> <ul style="list-style-type: none"> <li>• kolenpark - circa 12 kasten;</li> <li>• boven compressorgebouw - circa 10 kasten;</li> </ul> |

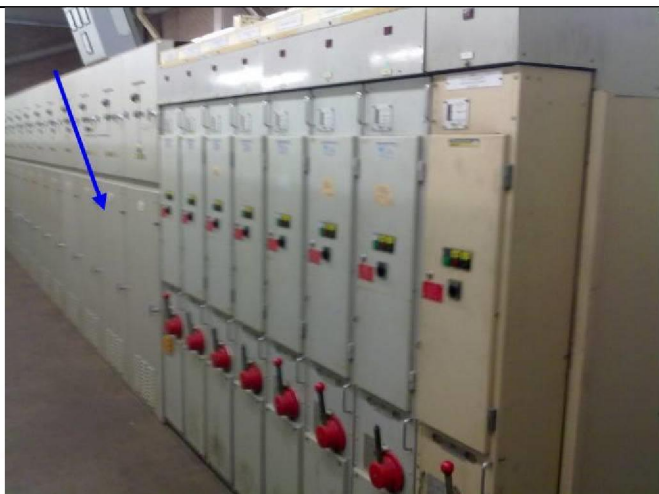
| Omschrijving materiaal | Bluskamers in 6 kV (merk ABB SACE) vermogensschakelaars | |
| Locatie materiaalmonster/plaats van aantreffen | in de hoogspanningsruimte in CG13 (zie bijlage I) | |

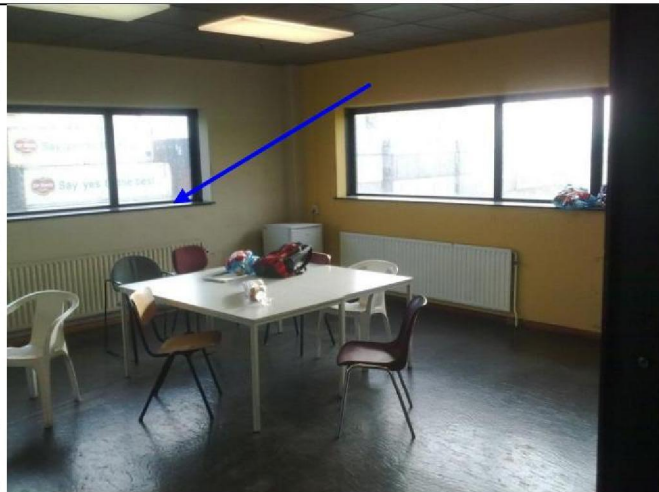
| Omschrijving materiaal | Vensterbanken | |
| Locatie materiaalmonster/<br>plaats van aantreffen | in kantine op 1 <sup>e</sup> verdieping<br>van het bedieningsgebouw<br>brandstoffen | |
| Opmerkingen | De vensterbanken zijn weergegeven op de tekening van de 1 <sup>e</sup> verdieping van het<br>bedieningsgebouw brandstoffen in bijlage B-3. De circa 2 meter lange vensterbank met een<br>breedte van 0,5 m <sup>1</sup> in het bedieningsgebouw is niet (meer) asbesthoudend. | |

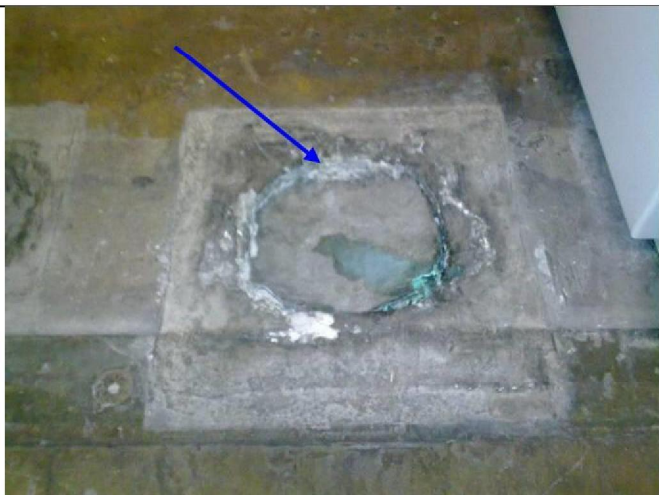
| Omschrijving materiaal | Witte afsmeerlaag | |
| Locatie materiaalmonster/<br>plaats van aantreffen | Op steenwol t.p.v. reserve-<br>sparingen voor kabels in de<br>hoogspanningsruimte op<br>de begane grond in CG13 | |

| Opmerkingen | Het bemonsterde materiaal betrof de afsmeerlaag op afdichtingen rondom kabeldoorvoeren. De brandwerende laag bestaat uit steenwol met daarop een witte afsmeerlaag. Deze brandwering is vanaf de realisatie van CG13 waarschijnlijk al verscheidene malen vernieuwd en/of vervangen. Deze monsternamen betreffen in elk geval ouder materiaal afkomstig uit de afdichtingen van de reserve- sparings in de betonvloer. De herkomst van het materiaalmonster is terug te vinden op de tekening in bijlage B-2. |

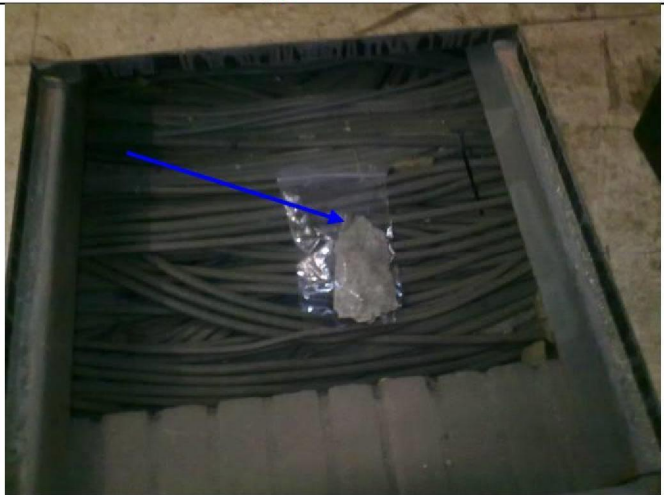
| Omschrijving materiaal | Witte afsmeerlaag | |
| Locatie materiaalmonster/<br>plaats van aantreffen | Op steenwol onder de<br>bordes-vloer naast de<br>laagspanningsruimte op de<br>1 <sup>e</sup> verdieping in CG13 | |
| Opmerkingen | Het bemonsterde materiaal betrof de afsmeerlaag op afdichtingen rondom kabeldoorvoeren. De brandwerende laag bestaat uit steenwol met daarop een witte afsmeerlaag. Deze brandwering is vanaf de realisatie van CG13 waarschijnlijk al verscheidene malen vernieuwd en/of vervangen. Deze monsternamen betreffen in elk geval een restant van ouder materiaal van onder de computervloer. De herkomst van het materiaalmonster is terug te vinden op de tekening in bijlage B-2. Het materiaal is op veel plaatsen aanwezig bij kabeldoorvoeren. | |

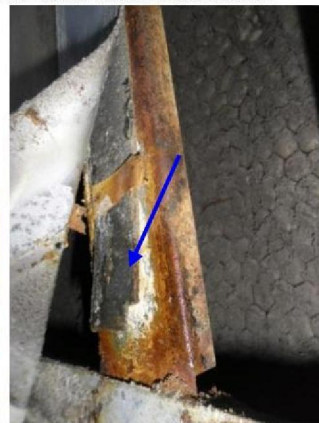
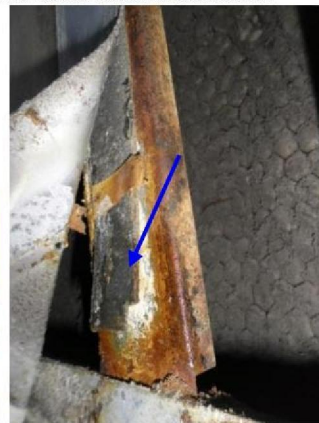
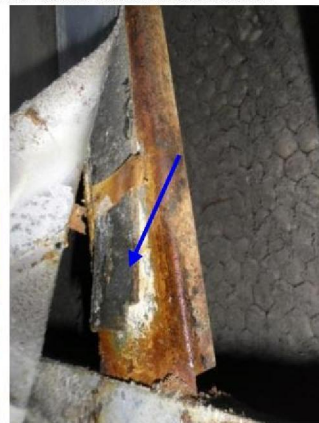
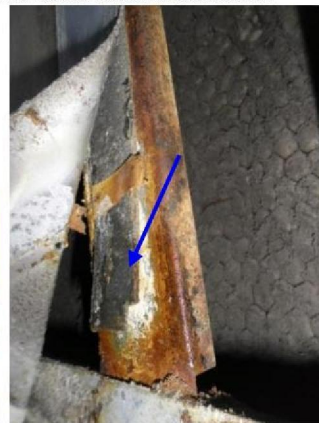
| Locatie materiaalmonster/<br>plaats van aantreffen | Op de verticale<br>bevestigingsstrips achter de<br>metalen skin-casing van<br>kanalen van de<br>Rookgasontzwarelings-<br>installatie (ROI), gebouw<br>15 | Vlakke kanaalwand ROI-installatie detail materiaalmonster. | |
| Soort(en) asbest | Chrysotiel | | |
| Percentage | 30 - 60 % | | |
| Beschadigingen | Enkel bij gecorrodeerde<br>strips | | |
| Opmerkingen | <p>Een algemene toelichting op de aanwezigheid van dit asbesthoudende textielband is in paragraaf 6.4.3 gegeven. Als gevolg van het aantreffen van dit textielband zijn alle (grote) kanaaldelen van de ROI (gebouw 15) verdacht. Mogelijk zijn enkel de kanaaldelen, die bij de uitbreiding van de installatie in 1985 en 1987 zijn geplaatst, vrij van dergelijk textielband als warmtebrug.</p> <p>Opvallend is dat tijdens de aanvullende inspectie in 2014 op diverse plaatsen de metalen skin-casing 'open' is geweest en er geen textielband op de bevestigingsstrips werd aangetroffen. Dit betrof onder andere de stormschade aan de skin-casing in 2012. Tijdens het aanvullend onderzoek is dit textielband bij twee verschillende kanaaldelen aangetroffen, maar is ook in twee verschillende kanalen niet aanwezig.</p> <p>De schroeven voor de bevestiging van de metalen skin-casing zijn door de bevestigingsstrips met daarop het textielband geschroefd. Dat betekent dat in geval van een sanering de metalen skin-casing langs de verticale bevestigingsstrips zou moeten worden losgesneden of gebrand, waarna de gehele strip met textielband en metalen skin-casing in zijn geheel onder het regiem van risicoklasse 1 kan worden verwijderd.</p> <p>In zijn algemeen zijn er veel kanaaldelen die vanwege de hoogte niet zonder hulpmiddelen kunnen worden geïnspecteerd. Daarnaast is niet elk kanaal van de ROI bereikbaar via de trappen en bordessen.</p> | | |

| Risicoklasse bij sanering | 1 (indien strips en skin-<br>casing in zijn geheel<br>worden gedemonteerd) | | |
| Saneringswerkwijze | Buitensanering | | |

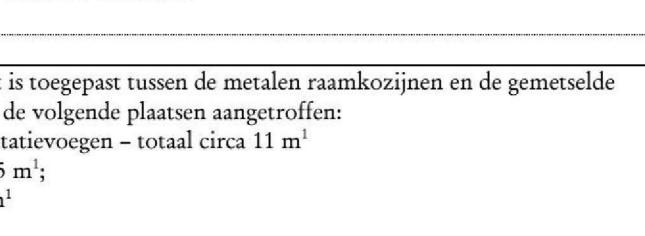
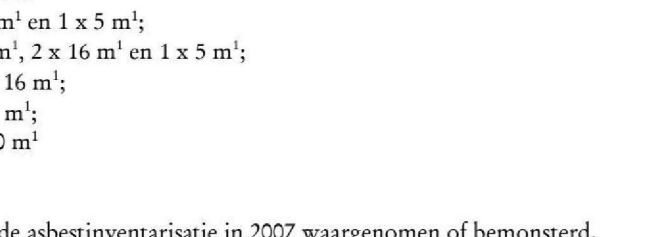
| Omschrijving materiaal | Zwart-grijze afdichtingskit | |
| Locatie materiaalmonster/<br>plaats van aantreffen | Tussen metalen raamkozijnen en gemetselde gevels van het brandbluspompen gebouw (gebouw 22), de vlieggebouwen (gebouw 24A en 24B) en de dilatatievoegen in de gevels aan de Weurtzijde van het ketelhuis | |
| Soort(en) asbest | Chrysotiel | |
| Percentage | 0,1 - 2 % | |
| Hoeveelheid | Circa 415 m <sup>1</sup> | |

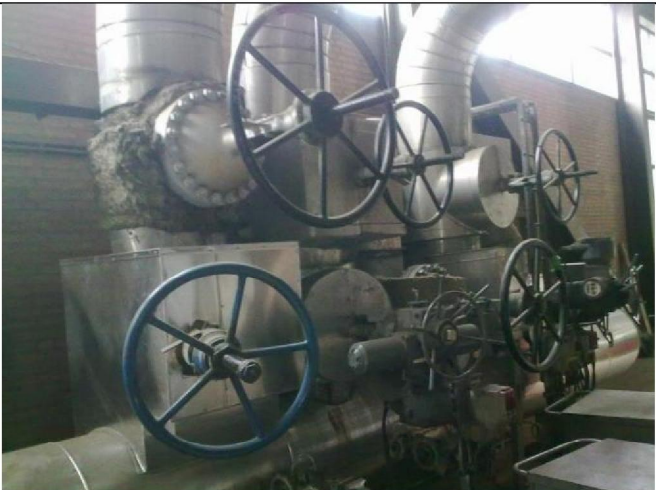
| Omschrijving materiaal | Stopbuspakkingen | |
| Locatie materiaalmonster/<br>plaats van aantreffen | In de stopbuskamers van afsluiters van installatiedelen op het gehele terrein | |
| Opmerkingen | Asbesthoudende stopbuspakkingen kunnen in het merendeel van de afsluiters in het leidingwerk zijn toegepast. In het rapport uit 2007 is deze groep van asbesthoudende materialen ter signalering in zijn geheel vermeld. In paragraaf 6.2.2 is achtergrondinformatie met betrekking tot het gebruik van dergelijke pakkingen op het terrein gegeven. | |

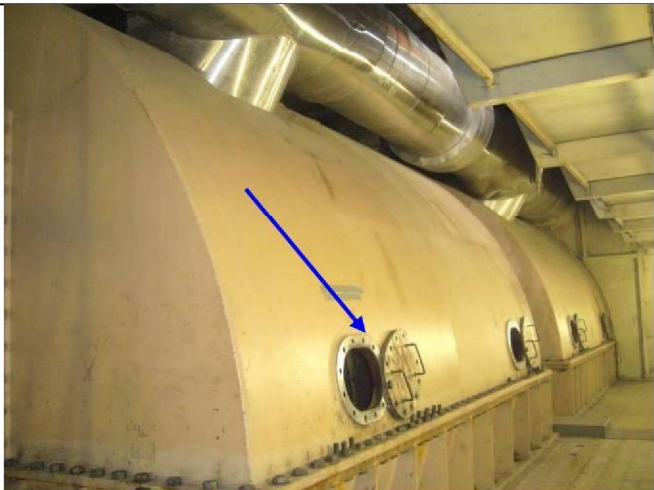
| Omschrijving materiaal | Koordpakkingen - algemeen | |
| Locatie materiaalmonster/plaats van aantreffen | Rondom inspectieluiken, etc. op het gehele terrein | |
| Opmerkingen | <p>Veel van de inspectieluiken, kijkgaten en mangaten zijn al veelvuldig open geweest, waardoor veel van de afdichtingen al asbestvrij zijn (zie ook M210, M216 en M217). Uit materiaalmonsters M206 en M207 (van afdichtingen in luiken van ketelwand) blijkt nog structureel asbest aanwezig. In paragraaf 6.2.3 is achtergrondinformatie met betrekking tot het gebruik van dergelijke afdichtingen op het terrein gegeven. In het rapport uit 2007 is deze groep van asbesthoudende materialen ter signalering in zijn geheel vermeld.</p> <p>Uit aanvullende gegevens van een medewerker van GDF SUEZ blijkt dat omstreeks 2014 de eco trechter - en de branderlagen luiken als asbestvrij kunnen worden beschouwd. Zie ook M216 waarbij het afdichtingskoord op een inspectie- of mangatluik aan de onderzijde van de LUVO (aan de vlieg-as-zijde) op liftniveau 1 asbestvrij is.</p> | |

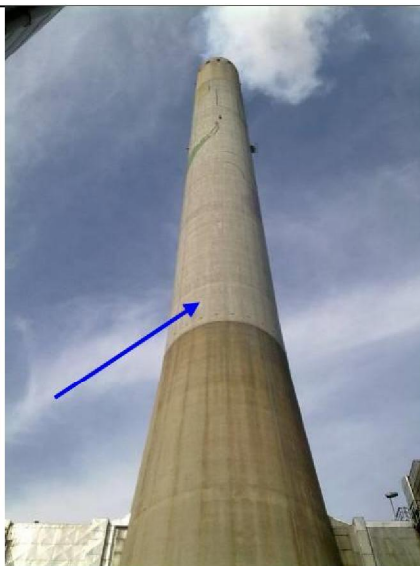
| Monstercodering | Nvt | <p>Hieronder de binnenzijde van de schoorsteen met daarbij de overgang in 2011.</p> |
| Omschrijving materiaal | Asbestkoord in bemetseling | |
| Locatie materiaalmonster/plaats van aantreffen | Tegen de buitenschil van de schoorsteen (AKS-coderingen G13.ZG99, G13.ZG46 en G13.NR.30) | |
| Opmerkingen | <p>Op basis van oude bouwtekeningen (G13.ZG99.AR001 en 1-2606-00-14-001) is bekend dat er ter hoogte van de bordessen en 1 keer op het uiteinde rondom de buitenschil op vijf plaatsen asbestkoord met een diameter van circa 3 cm is aangebracht. Uit aanvullend onderzoek van de heer M. Sutmuller van GDF SUEZ blijkt dat in 1987 tijdens de bouw van het 2<sup>e</sup> deel van de ROI een 1<sup>e</sup> modificatie van de overgangen in de schoorsteen heeft plaatsgevonden. De firma Karrena heeft alle vijf de overgangen inclusief de top-aansluiting op een hoogte van 162,50+ gewijzigd. Uit de OA&amp;S rapportage nr 672 d.d. 3 december 1987 (bijlage 2 punt C, zoals beschikbaar in SAP) kan worden afgeleid dat de bemetseling circa 1,5 meter onder de overgang is verwijderd.</p> <p>Uit de modificatie- tekening van Karrena 93650/1 (bijlage 3, zoals beschikbaar in SAP) d.d. 3 september 1987 blijkt dat er toen "Dichtungsschnure dia 30 mm" van keramische vezels zijn gebruikt. Ook de isolatie wol die ter plaatse van de overgangen is gebruikt, namelijk "Plisulate BL 1260" is een toepassing van keramische wol. Geconstateerd kan worden dat het asbesthoudende koord niet meer aanwezig is en dat deze zijn vervangen door keramische wolhoudende materialen.</p> <p>In 2004 zijn bij een tweede modificatie aan de binnenzijde van de vijf expansie-overgangen van de schoorsteen compensatoren aangebracht. Dit is gedaan omdat de modificatie, zoals die in 1987 uitgevoerd is, niet bleek te werken. Bij deze modificatie zijn echter geen afdichtingen verwijderd. Zoals op bovenstaande foto uit 2011 is te zien, is er rookgaszijdig een extra compensator aangebracht.</p> | |
