KLUNDERT, 9 mei 2019

**Ons kenmerk** BRF-SCT 20190425-1.1<sup>1</sup>

**Betreft** Veiligheidskundige beoordeling sloopwerken en saneringsmethode  
Elektriciteitscentrale Gelderland (Hollandiaweg 11 te Nijmegen) - ROI, loten 28A, B, D, E en F

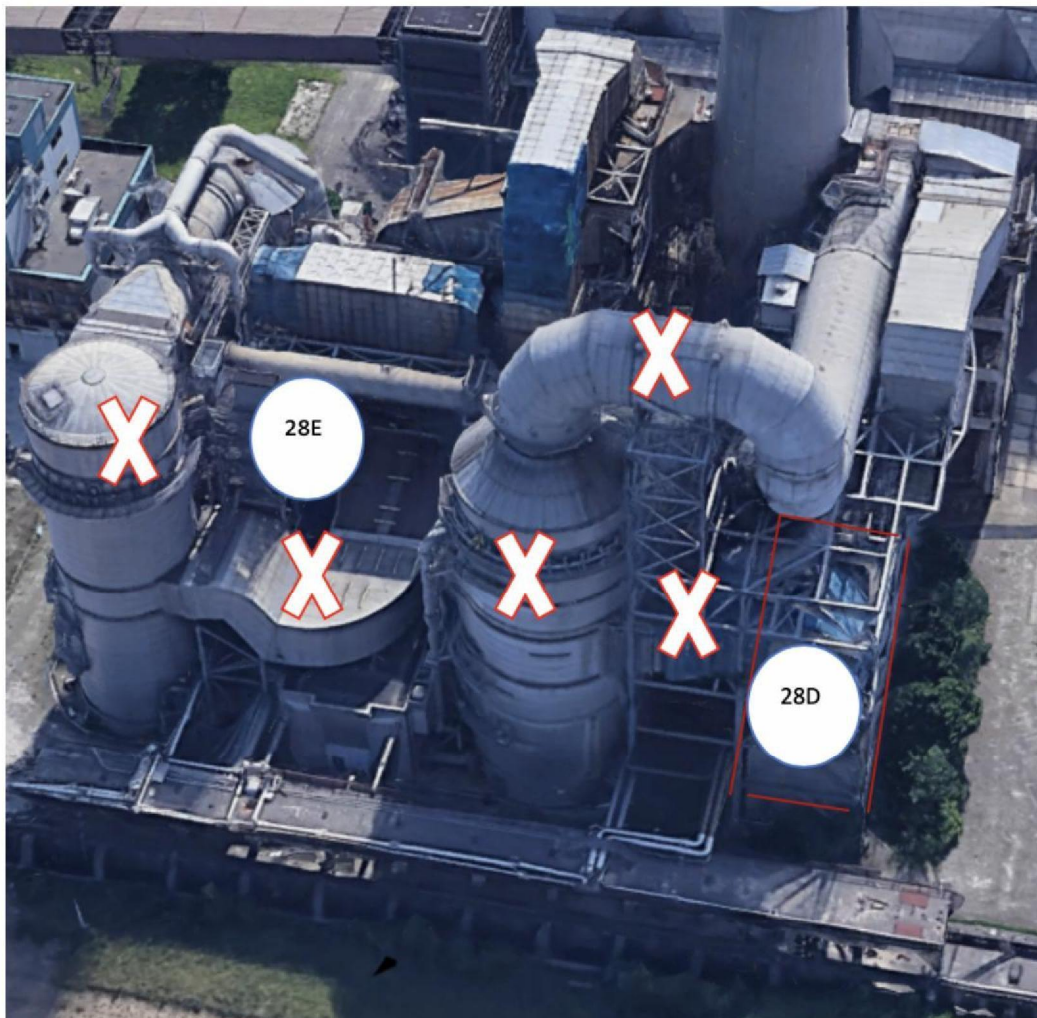
- Lot 28A ; Boosterpompegebouw
- Lot 28B ; pompenhalgebouw
- Lot 28D ; Ventilatorgebouw
- Lot 28E ; Lift trappenhuis
- Lot 28F ; schakelruimte en traforelaisruimte (is niet aangegeven op foto's)
