onze ref. 1705275A01

Nijmegen, 22-02-2018

uw ref. BCTN kraan

betreft Bevindingenrapport

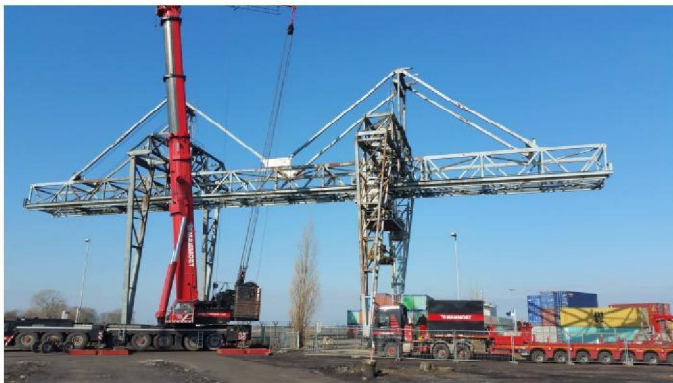
Fb01: Overzichtsfoto portaalkraan constructie

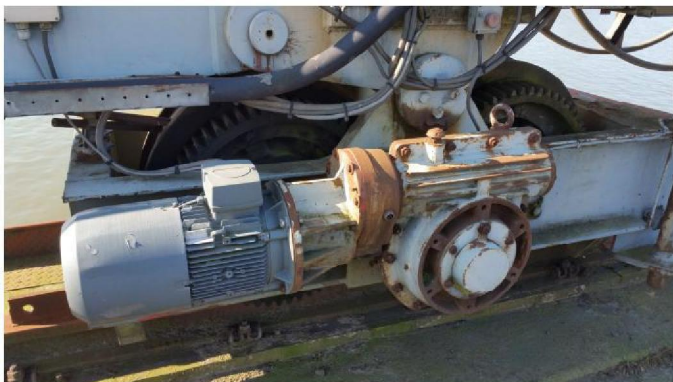
Fb02: Aandrijving/ remsysteem is asbestverdacht. Betreft een (op)gesloten constructie, asbest niet visueel waarneembaar.

Advies is om, nadat de hijswerkzaamheden zijn uitgevoerd en de constructiedelen op maaiveldniveau liggen, alsnog de kraanconstructie te laten inventariseren op aanwezigheid van asbest in bijvoorbeeld componenten, besturingssystemen, en elektrische installaties welke onaangeroerd blijven.

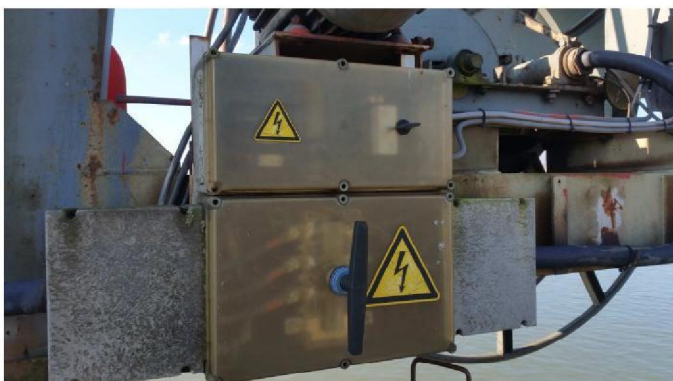
Fb03: Elektrische installatie/ zekeringen asbestverdacht. Betreft een (op)gesloten constructie.

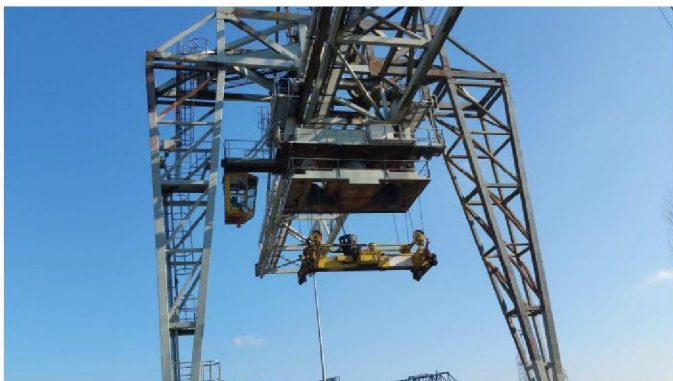
Fb04: Overige besturingssystemen, aandrijvingen en remvoeringen zijn aanwezig en asbestverdacht. Allen zijn betreft het (op)gesloten systemen en is geen asbest visueel waargenomen.
