**Ons kenmerk** BRF-SCT 20190425-1.2<sup>1</sup>

**Betreft** Veiligheidskundige beoordeling sloopwerken en saneringsmethode  
Elektriciteitscentrale Gelderland (Hollandiaweg 11 te Nijmegen) - ROI, loten 28A, B, D, E en F

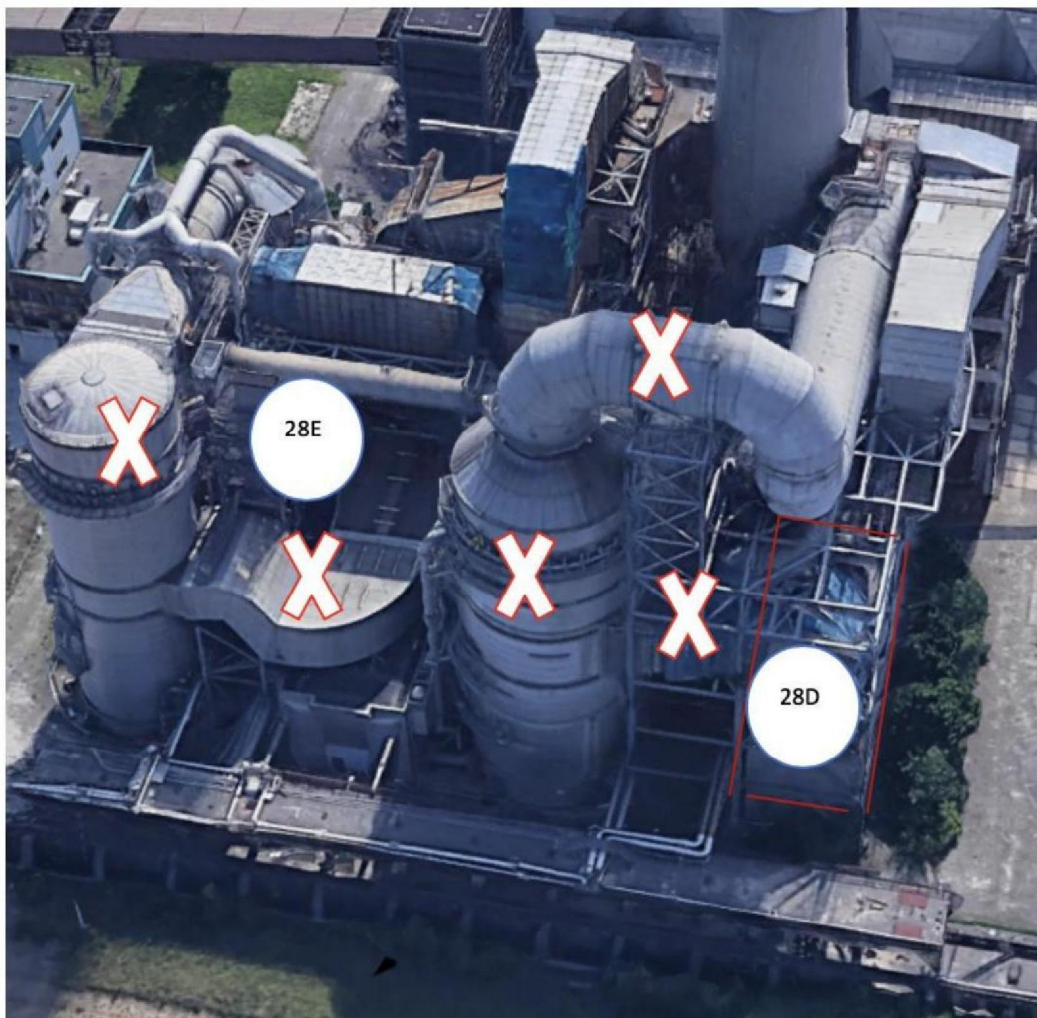
- Lot 28A ; Boosterpompegebouw
- Lot 28B ; pompenhalgebouw
- Lot 28D ; Ventilatorgebouw
- Lot 28E ; Lift trappenhuis
- Lot 28F ; schakelruimte en traforelaisruimte (is niet aangegeven op foto's)

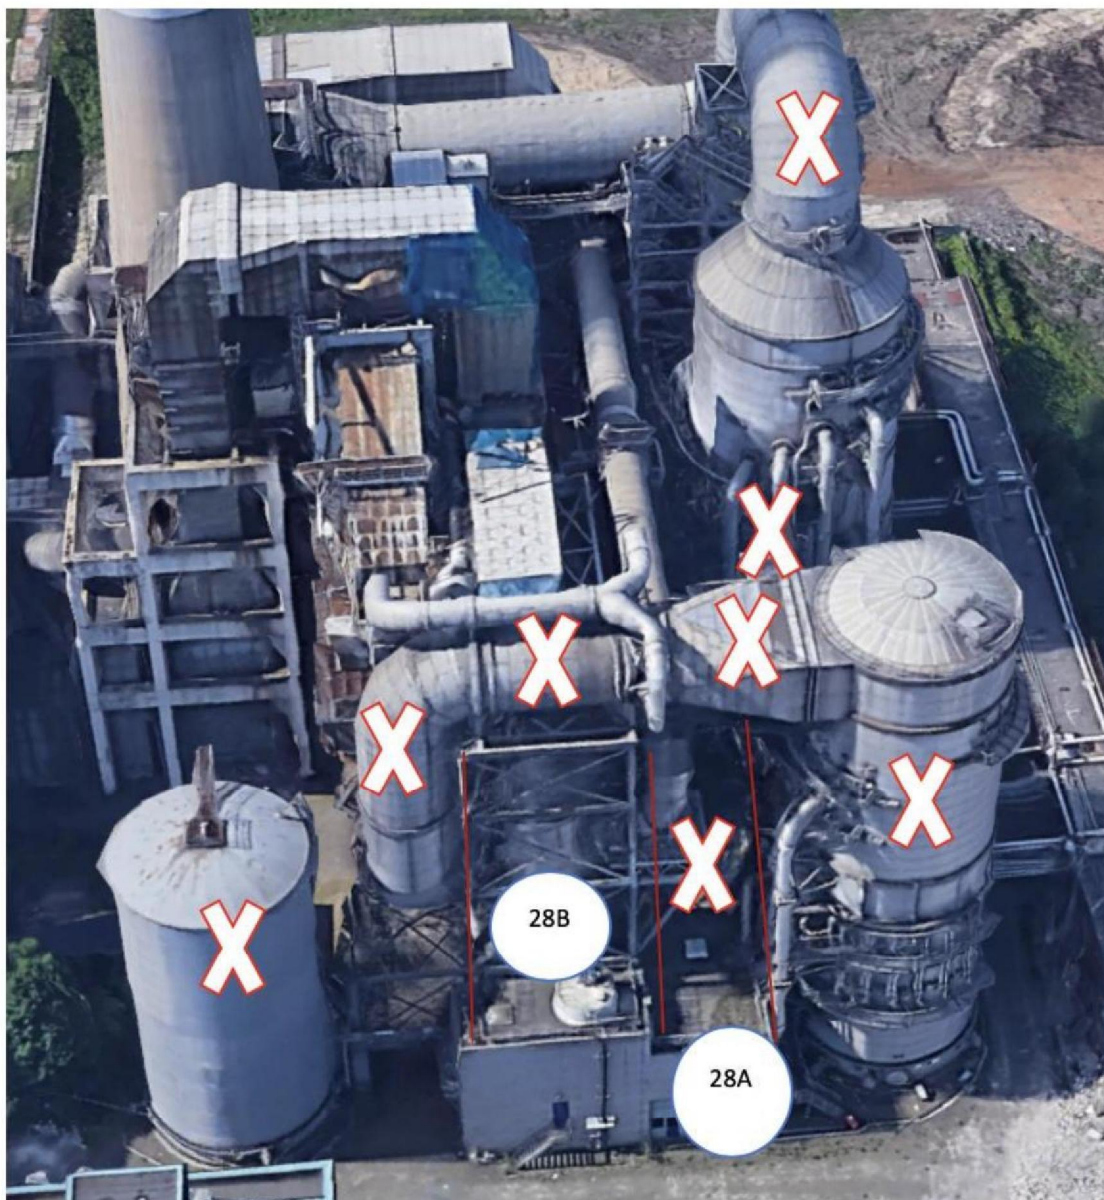
Deel is verwijderd

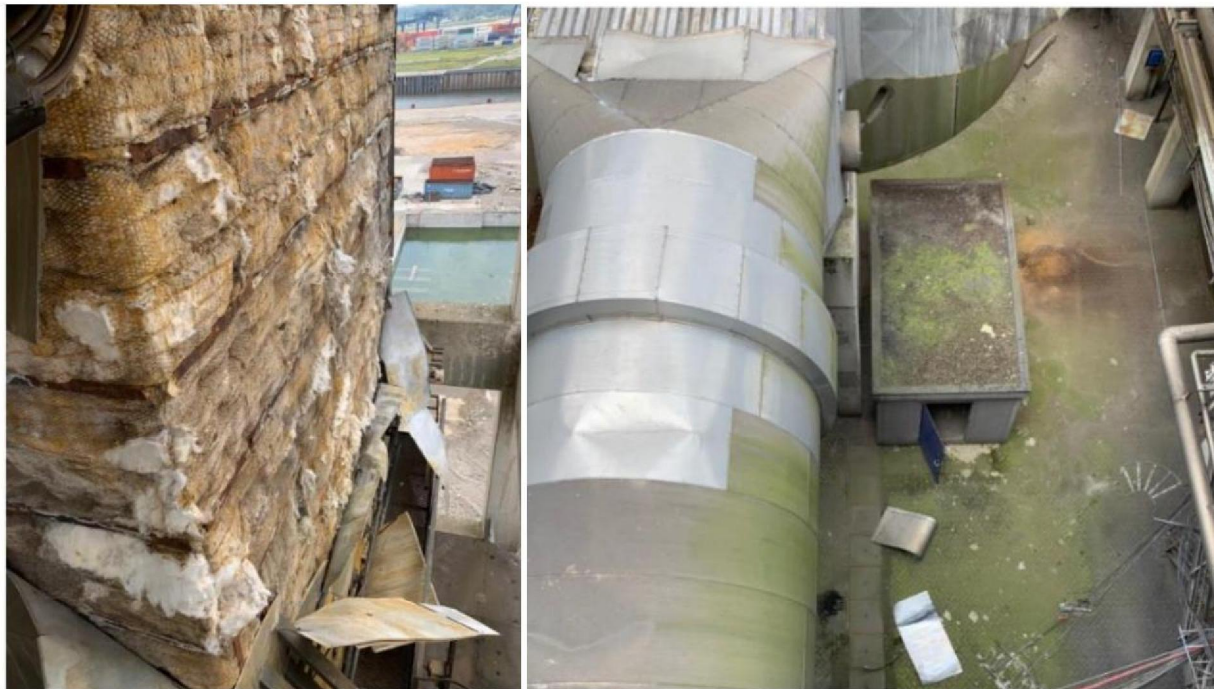
Beplating aangetast/ losgekomen/ gevallen.

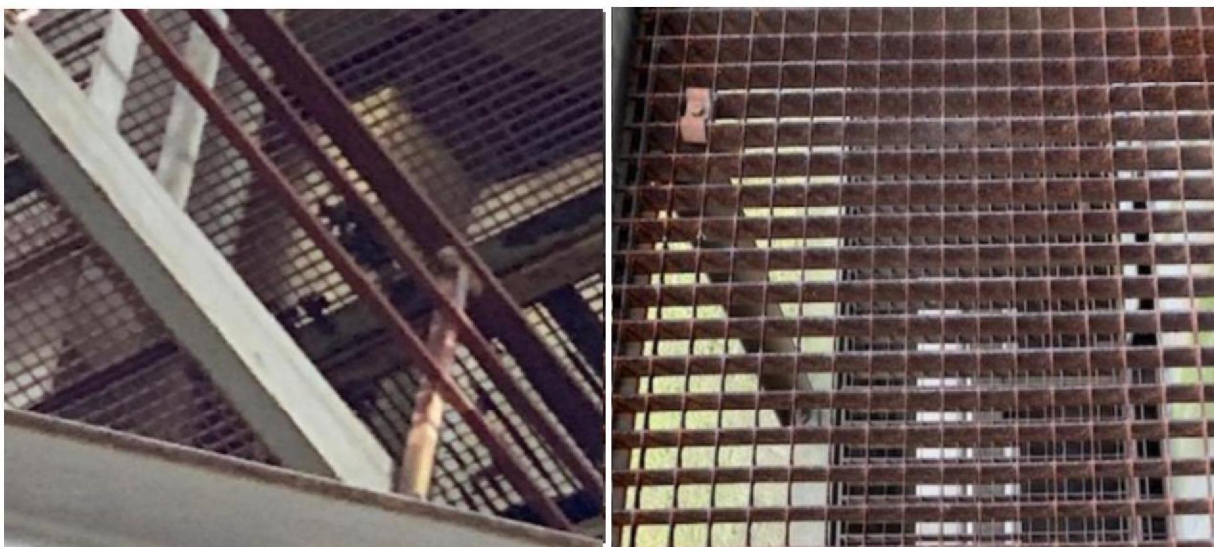
| Compartment | (Rest) risico - na getroffen maatregelen | W | B | E | R |
|---|---|---|---|---|---|
| Instabiliteit constructiedelen (bordessen) | (Fataal tot ernstig) letsel door vallen bij bezwijken constructiedelen (bordessen) tijdens lopen op of zich begeven onder. <i>Volgens opgave zijn bordessen al dan niet plaatselijk door corrosie aangetast. Deze kunnen tijdens de werkzaamheden bezwijken, waardoor er sprake kan zijn van val- of trefgevaar.</i> | 0,5 | 10 | 15 | 75 |

Verminderde/ slechte staat bordessen.

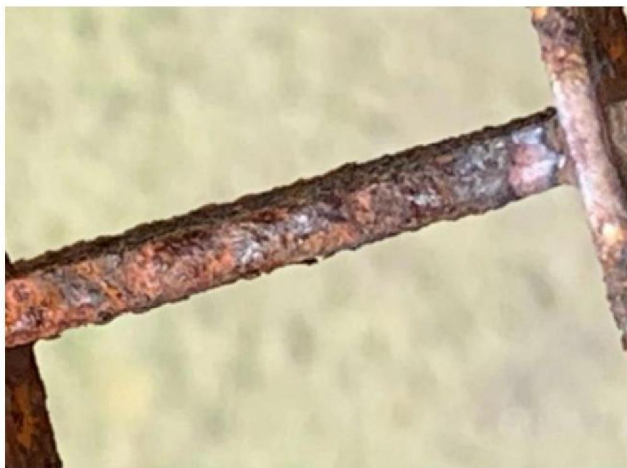
Constructie/ oplegging roosters aangetast.

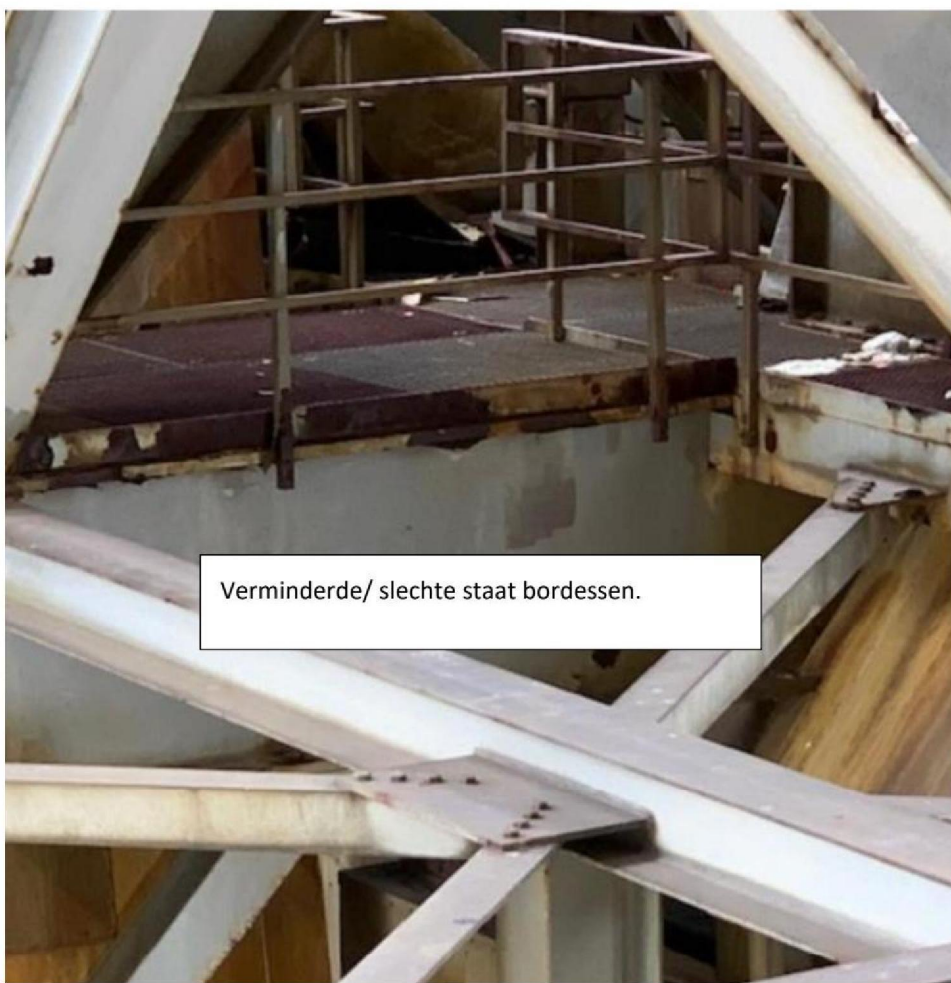
Verminderde/ slechte staat bordessen.

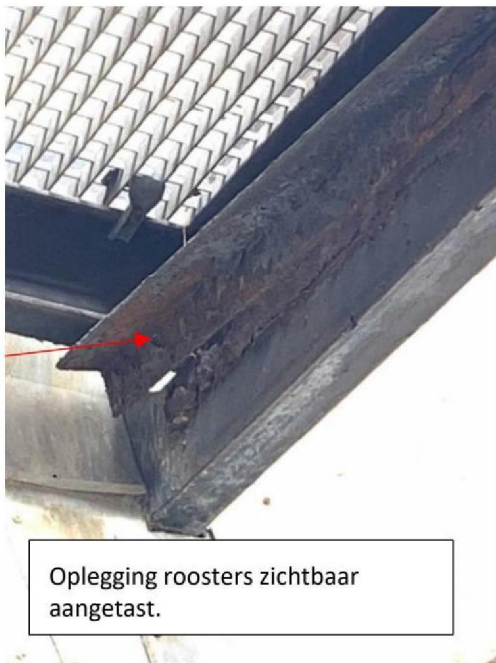
Oplegging roosters zichtbaar  
aangetast.

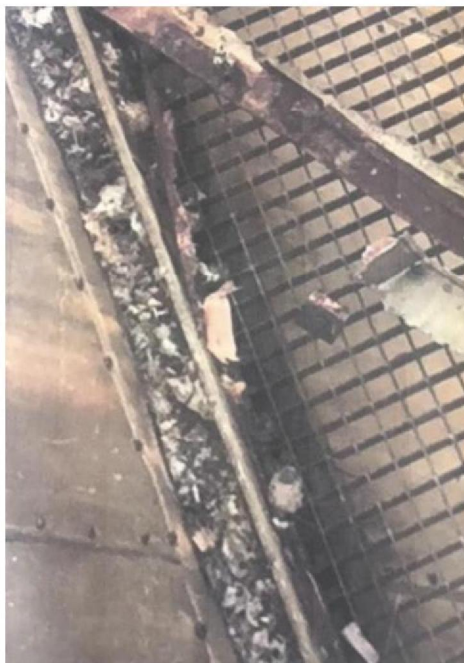
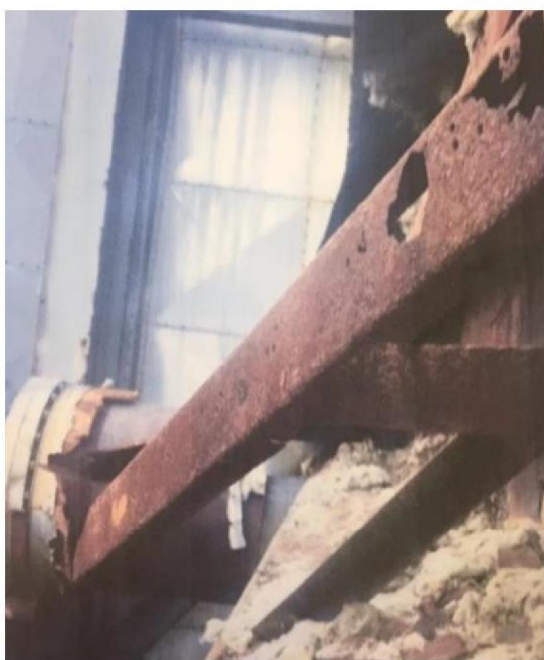
Constructie aangetast.

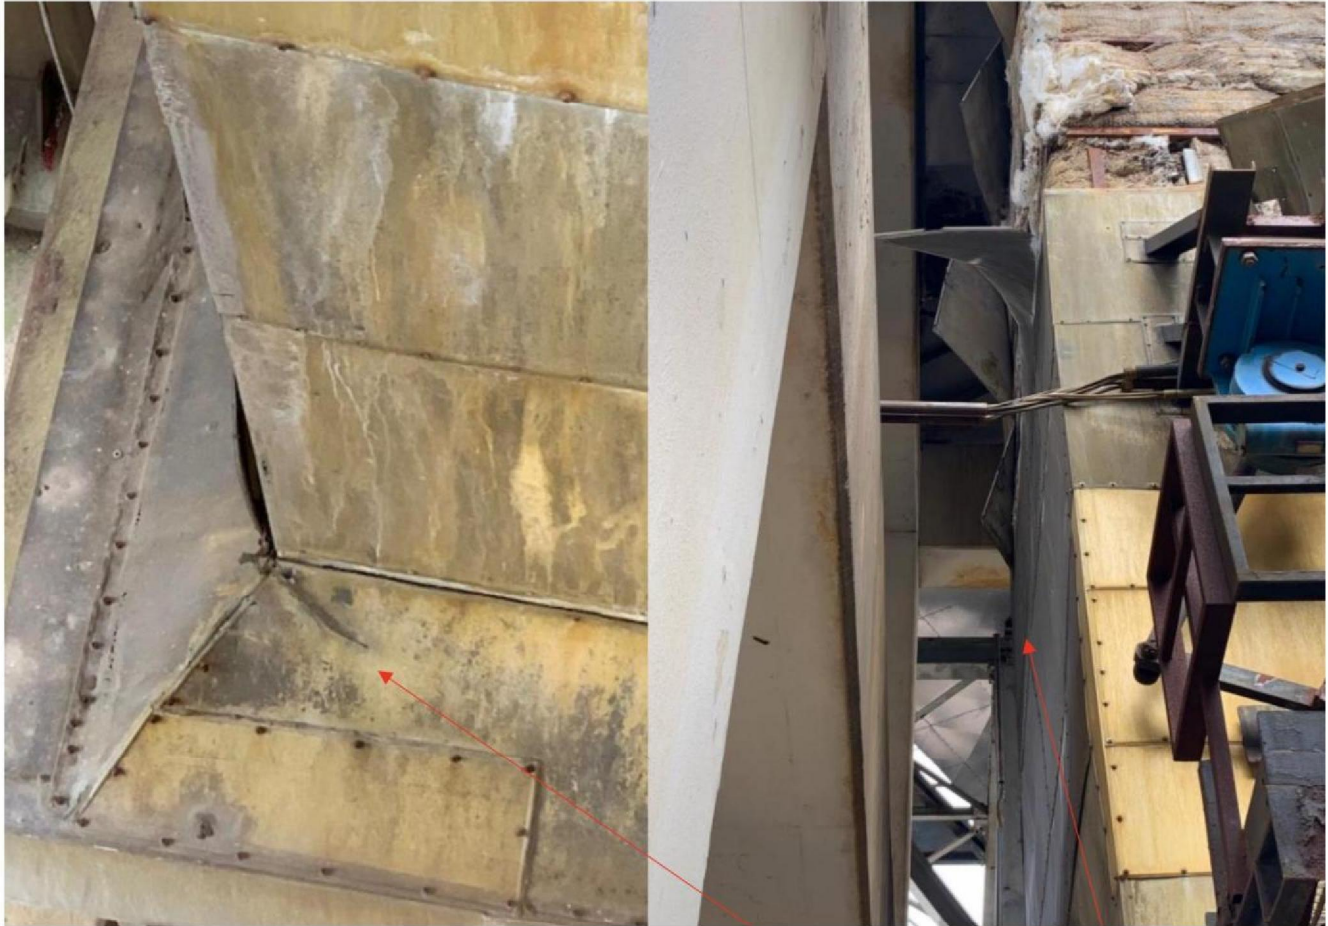
Losse en ingewaterde isolatie/ beplating

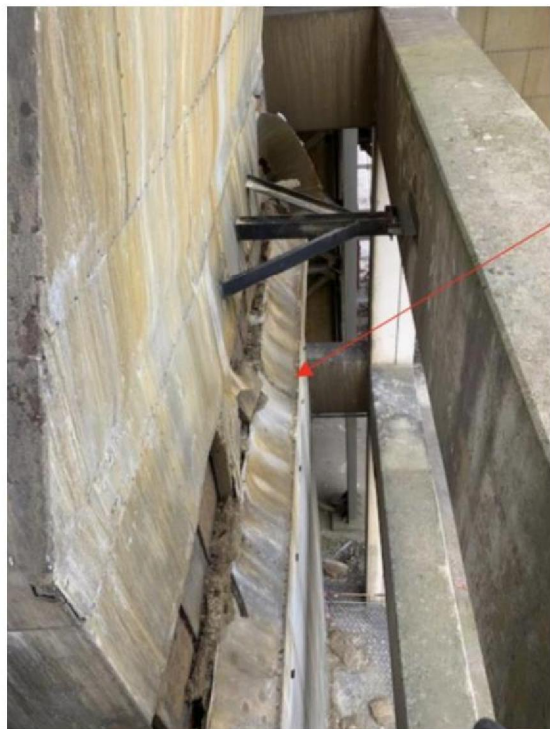
Losse beplating en constructie steunen

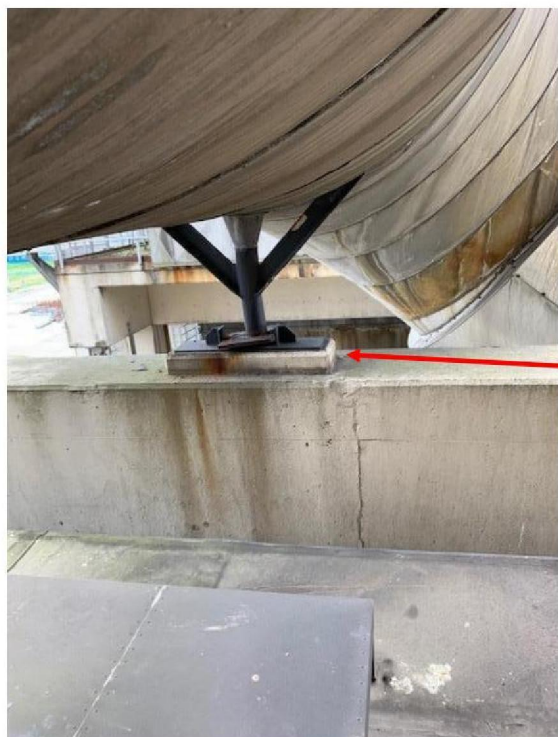
Spanning in leidingen door rotten en ingewaterde isolatie ( gewicht verzwaaard)

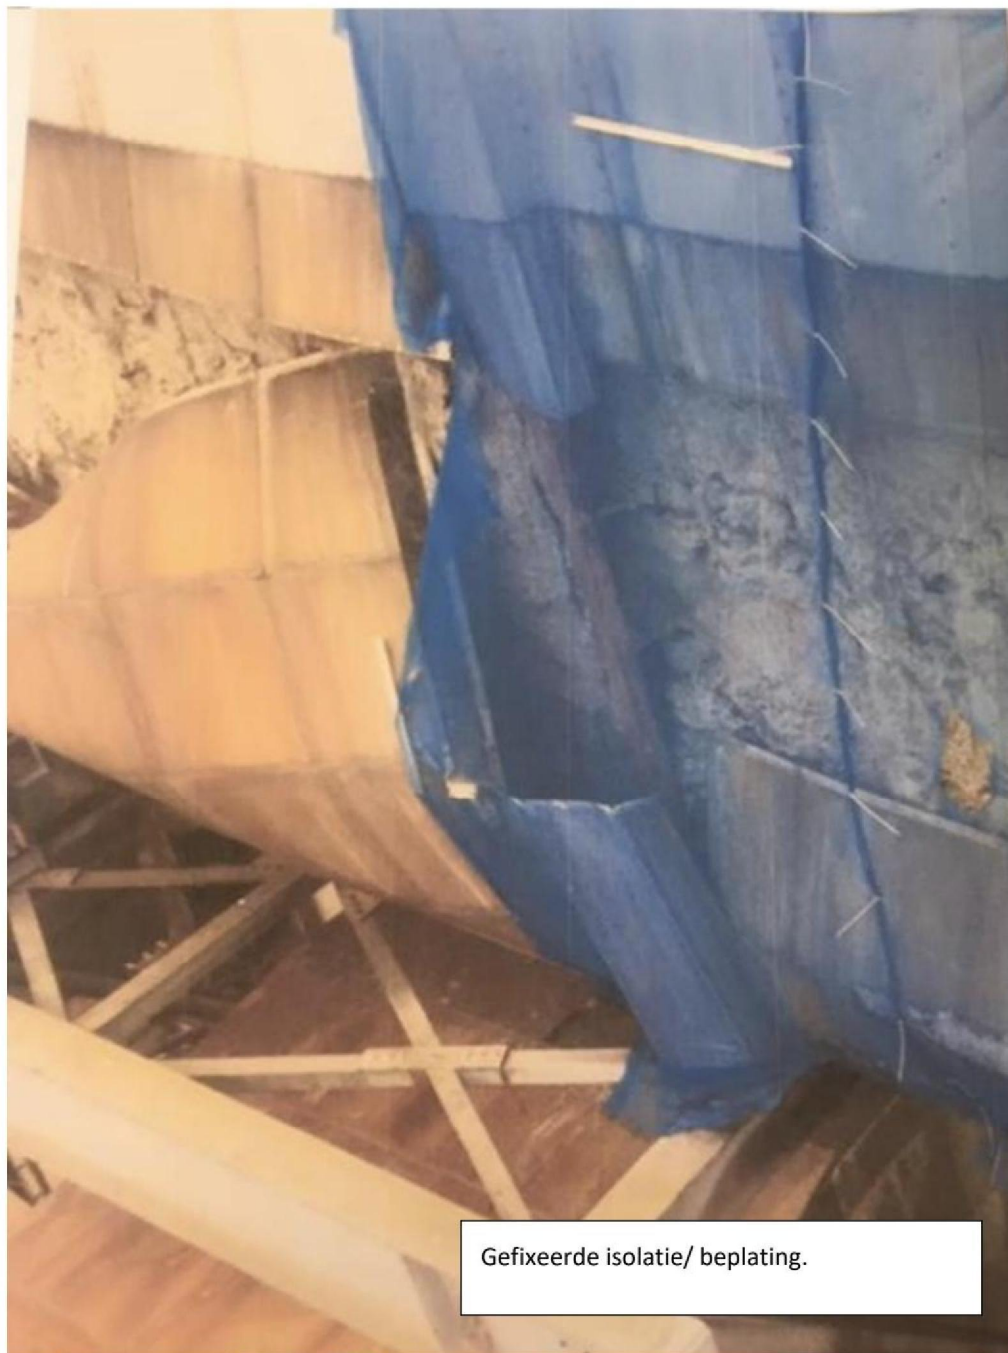
Gefixeerde isolatie/ beplating.
