KLUNDERT, 14 februari 2019

**Ons kenmerk** BRF-SCT 20190227-1.0

**Betreft** Veiligheidskundige beoordeling sloopwerken en saneringsmethode  
Elektriciteitscentrale Gelderland (Hollandiaweg 11 te Nijmegen)

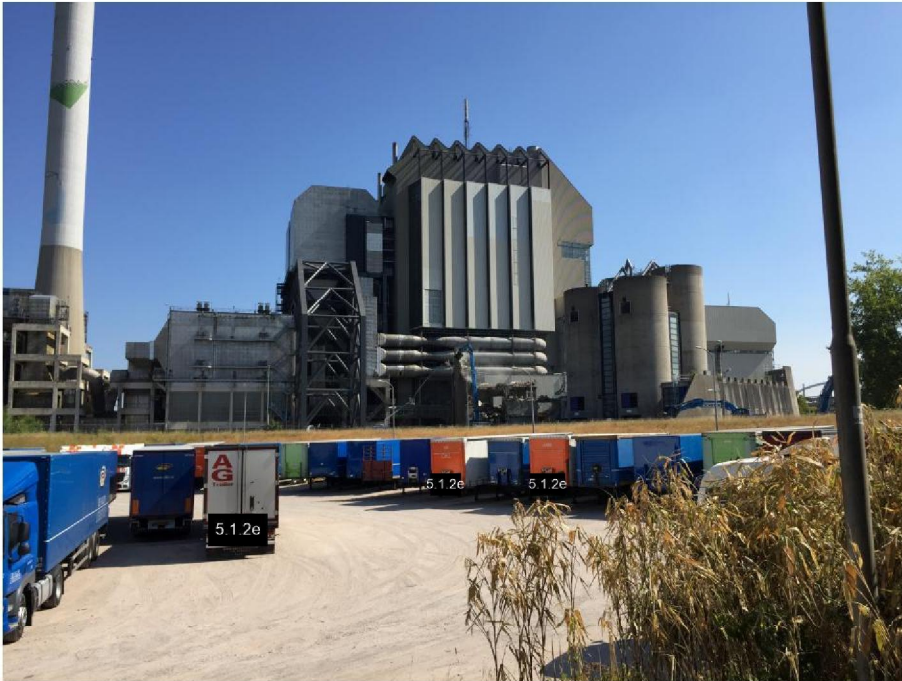
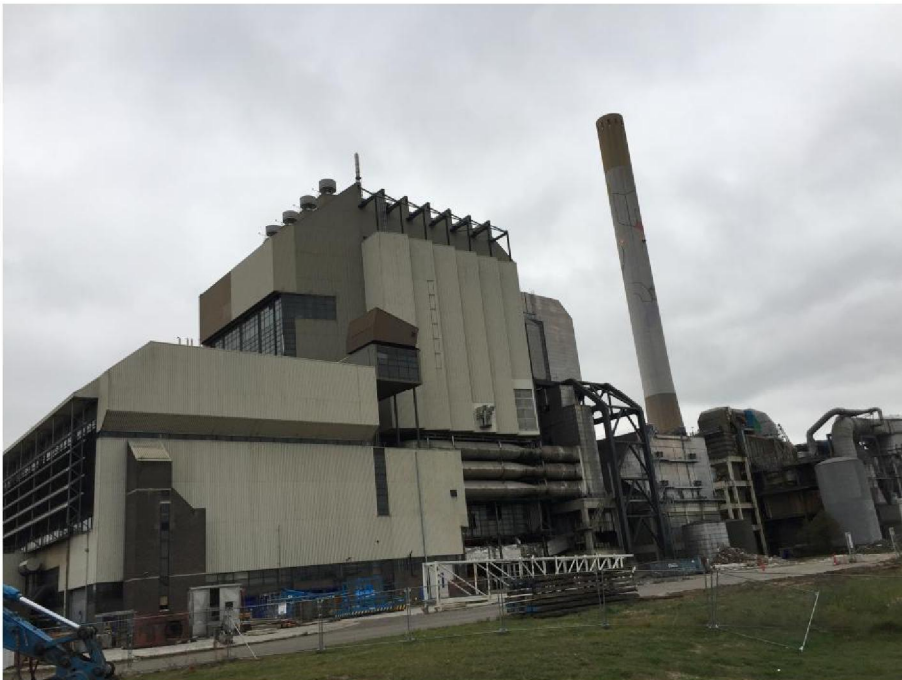
## BIJLAGE FOTO's

Onderstaande foto's illustreren de hoogte van de installatie. Voor overige foto's wordt gemakshalve verwezen naar het asbestinventarisatierapport.
