## **ASBESTINVENTARISATIE**

**BCTN terrein**

**Projectomvang: Portaalkraan**

**Winselingseweg 80**

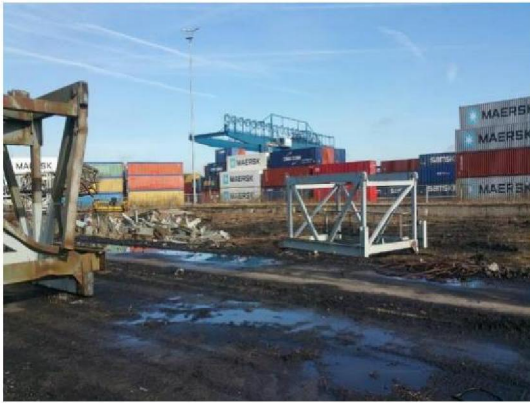
FB02: Onderdelen kraan.

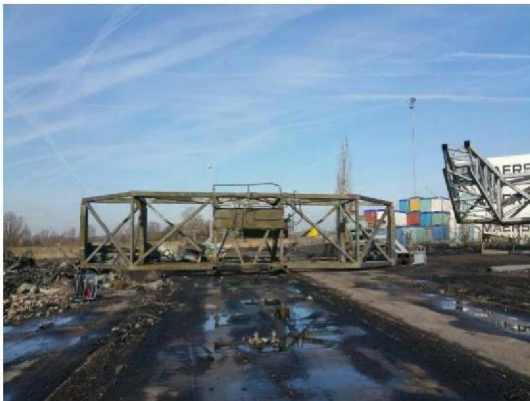
FB03: Onderdelen kraan.

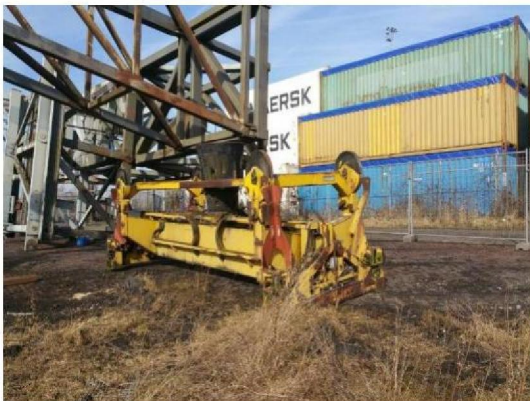
FB03: Onderdelen kraan.

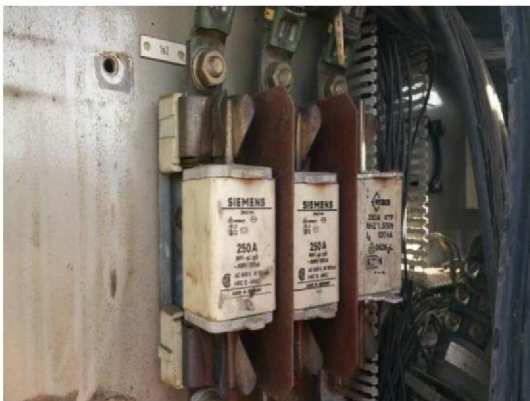
| Document omschrijving / referentie | Omschrijving verwachte bron | Wel / niet aangetroffen | Bronnr. |
|---|---|---|---|
| Bevindingenrapport van RPS met nummer RPS/1705275A01 d.d. 22 februari 2018 | Meszekering | Wel, echter niet asbestverdacht | Zie foto FB04 |

FB04: De meszekeringen in de zekeringkasten zijn niet asbestverdacht.

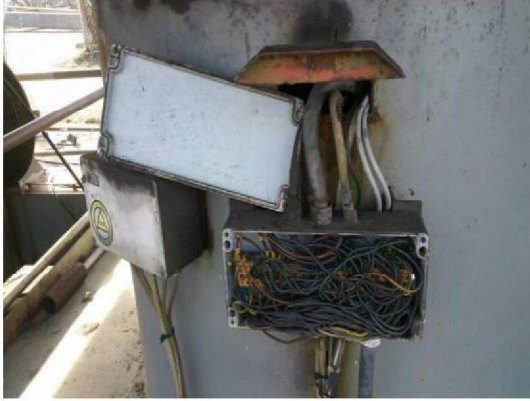
FB05: Tussen de onderdelen van de kraan is eveneens geen asbestverdacht koord waargenomen.

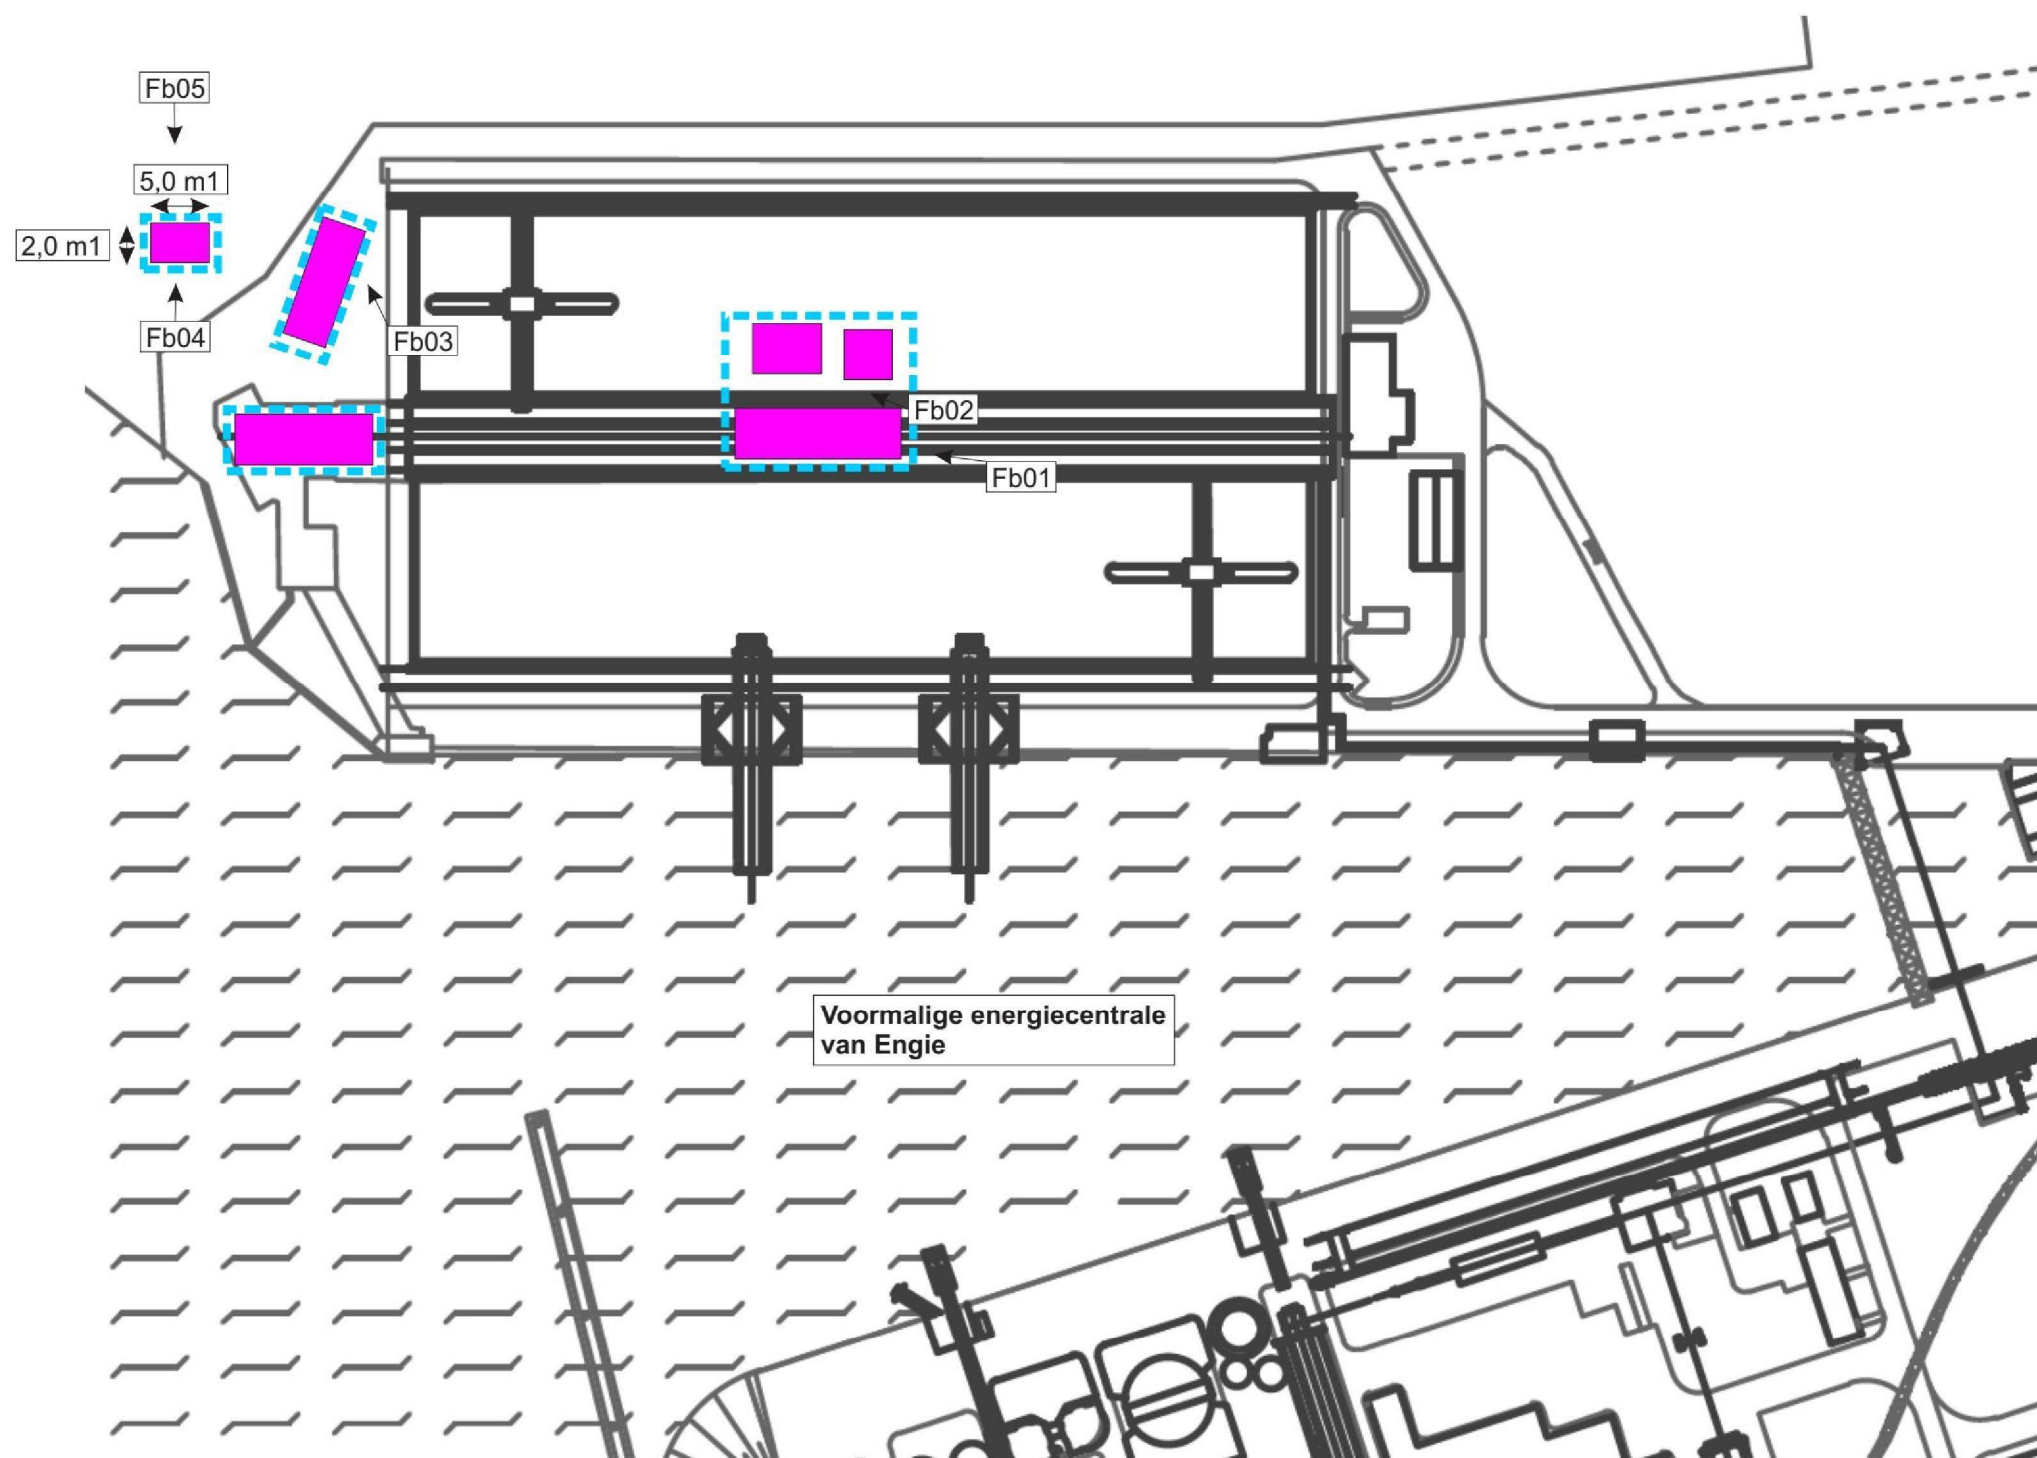
Onderdelen van de kraan verspreidt over het terrein
