**Onderwerp:** RE: FGD Information

## Summary Finding Chrom 6+ Steelstructures FGD G13

## De ROI

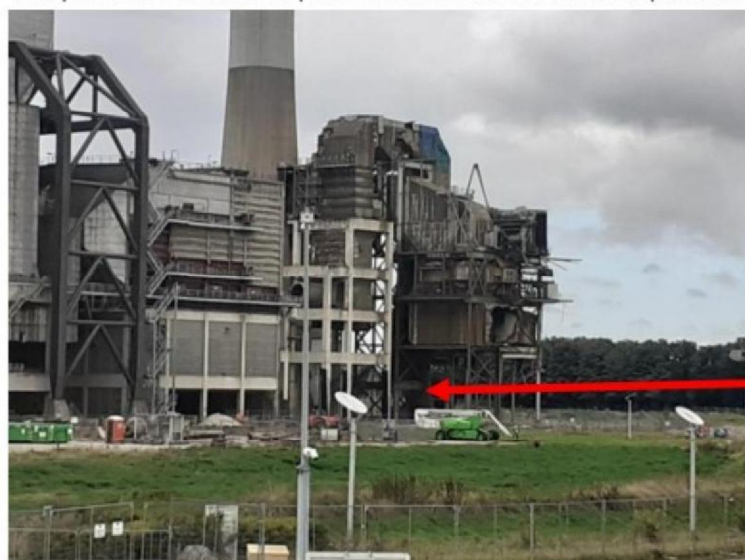
Position samples

The positions of the samples taken are chosen on a representative part of the steel structure of the FGD. See photo:

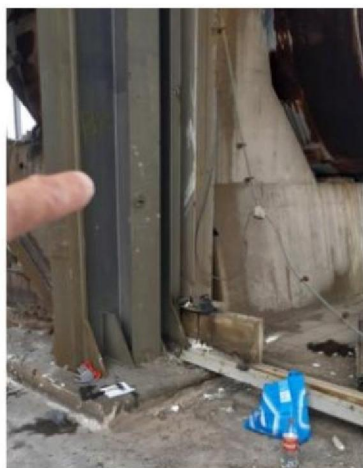
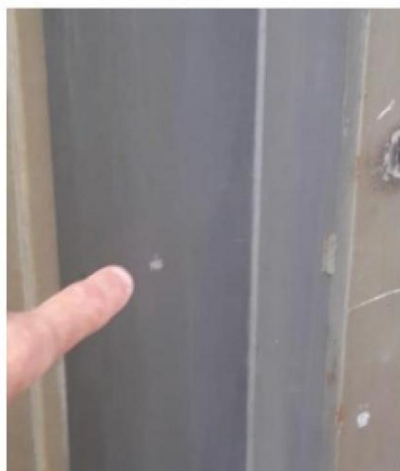
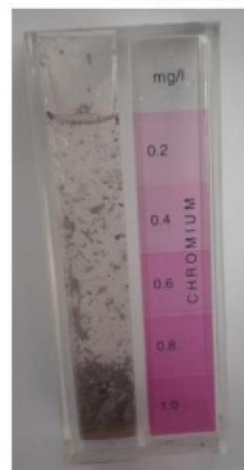
- Color of both samples do not match well with the control color.

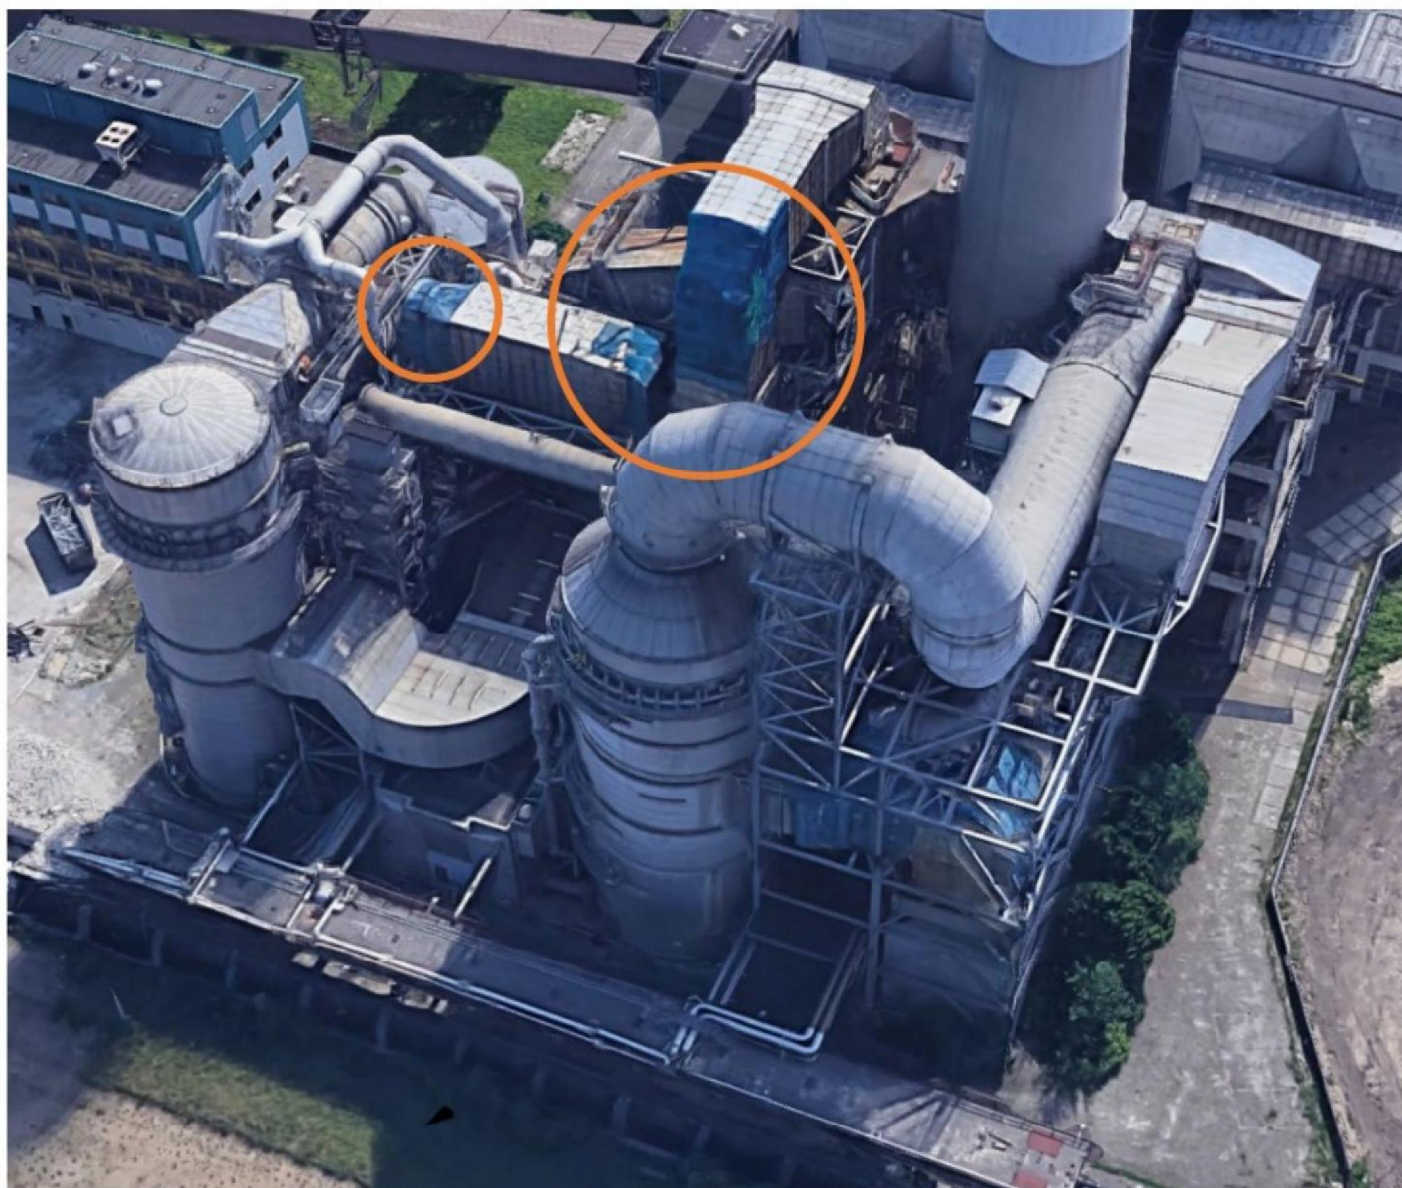
Bouwkundige situatie voordat er is begonnen met sloop. Deze foto laat nog de gehele ROI zien.

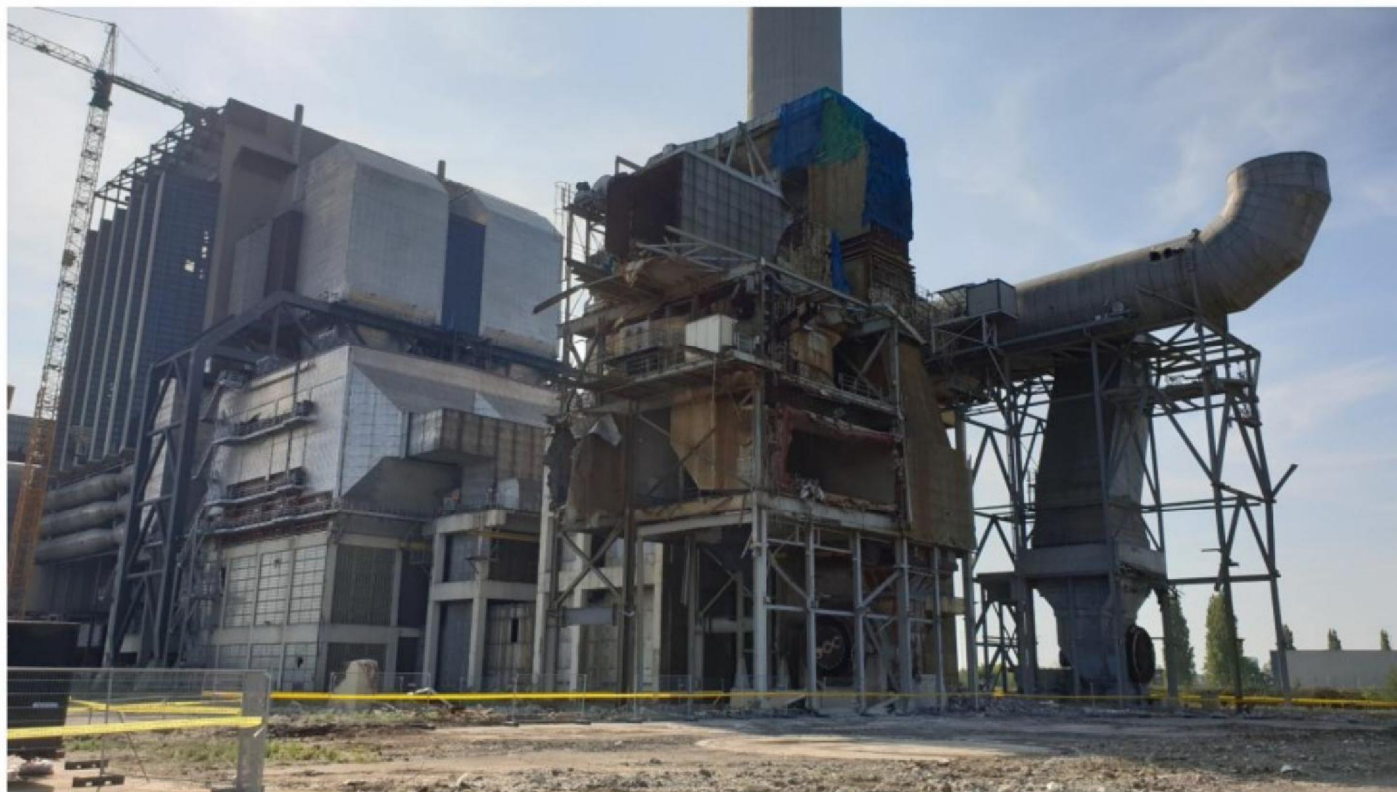
Huidige status van de ROI

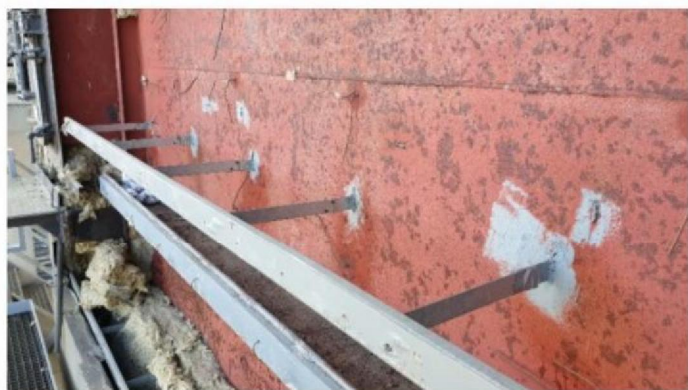
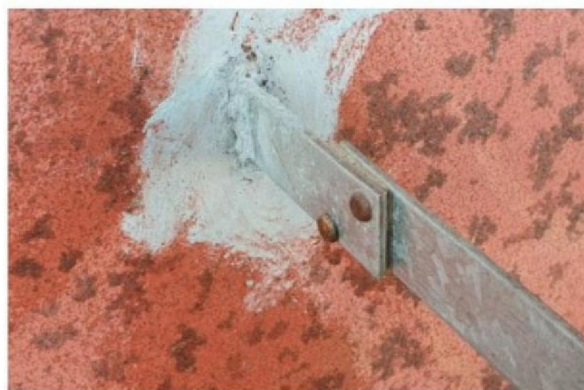
Draagconstructie van de gevelbekleding. Rechts een vergroting de asbesthoudende koudebrugonderbreking aan gegeven.

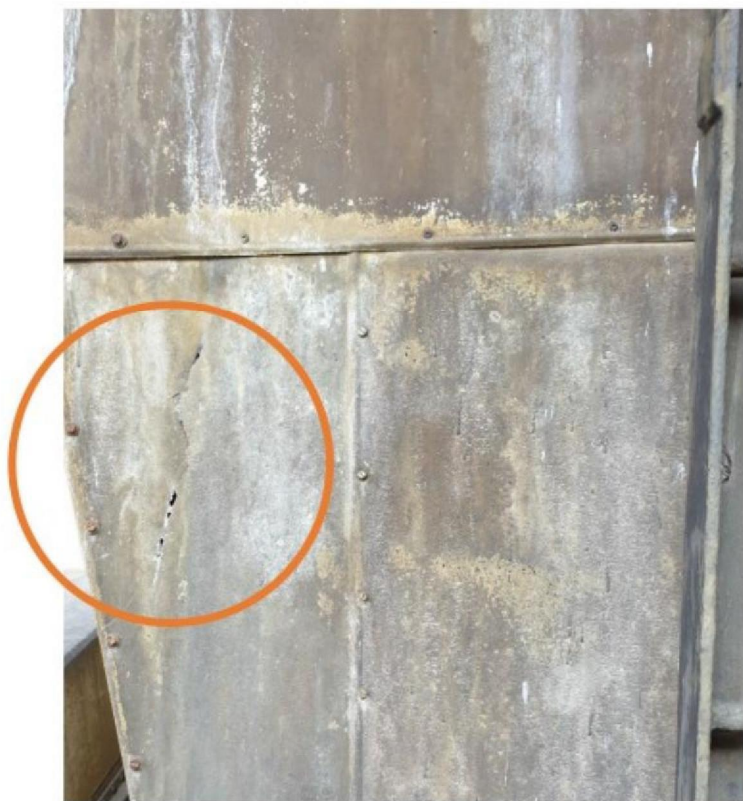
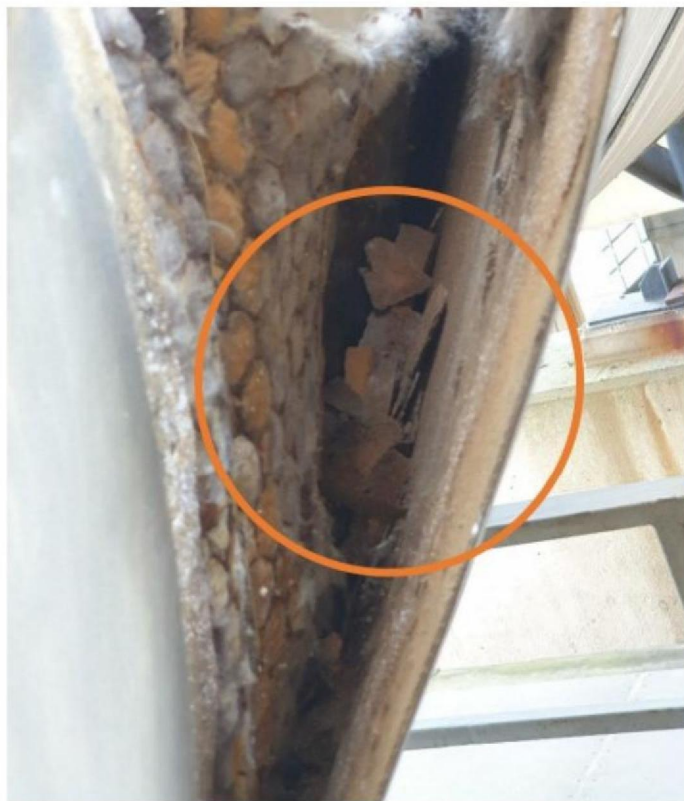
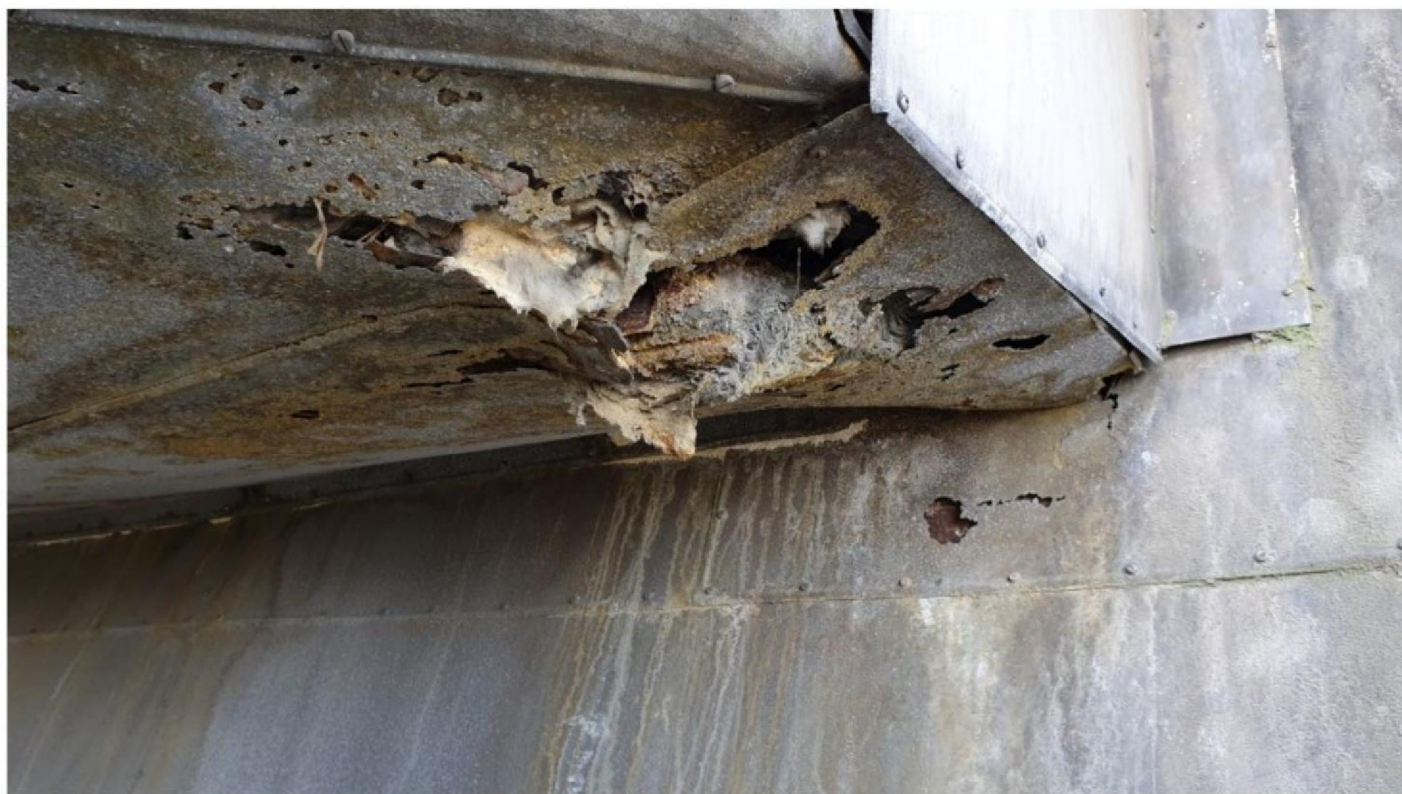
Zoals eerder beschreven is de gevelconstructie zwaar onderhevig aan corrosie. Op de gevel van de gehele ROI is dezelfde schade waar te nemen. Gevelplaten die doorgeroest zijn, naden van gevelplaten die open staan waardoor hemelwater eenvoudig de constructie in kan, gevelplaten die los hangen en vatbaar zijn voor de wind. Hieronder enkele voorbeelden van de schade.

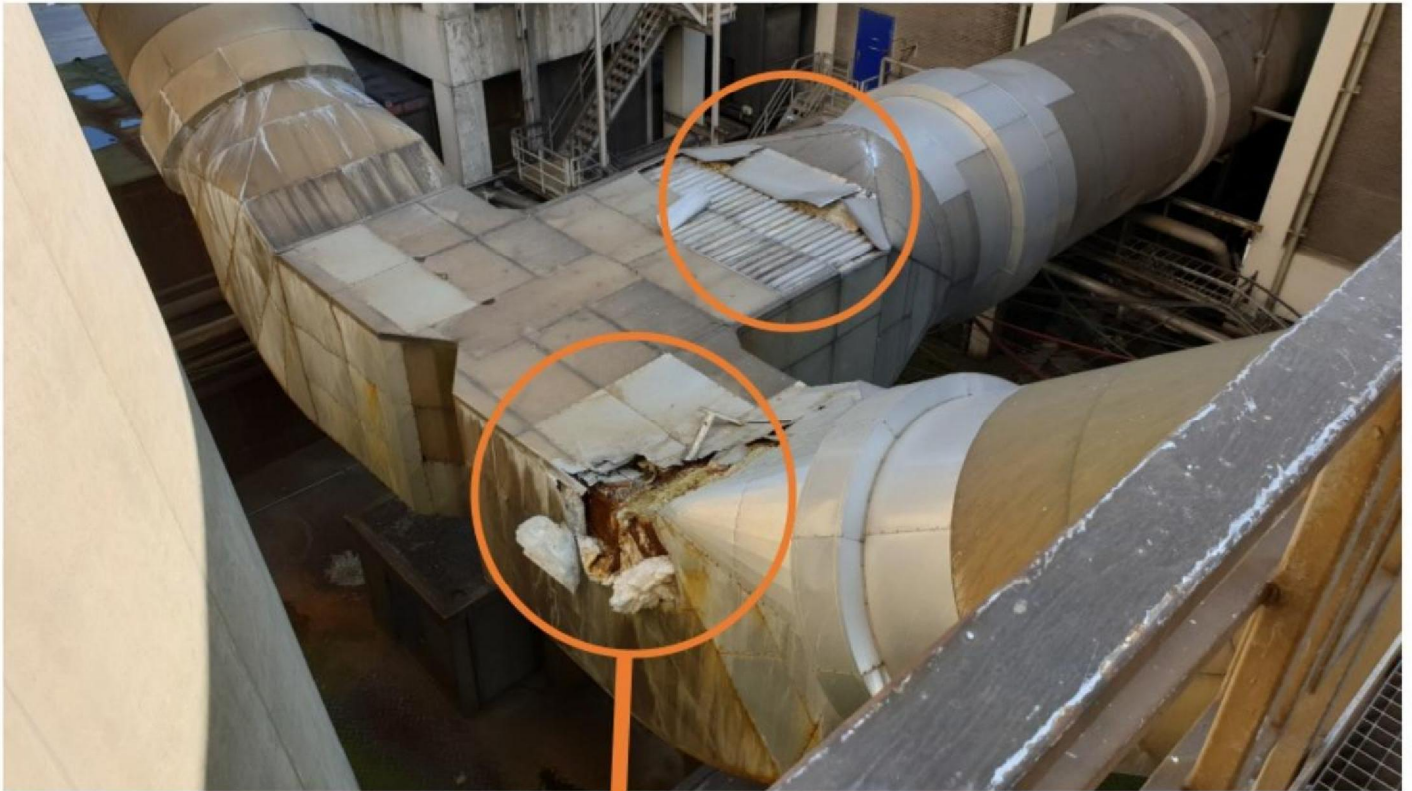
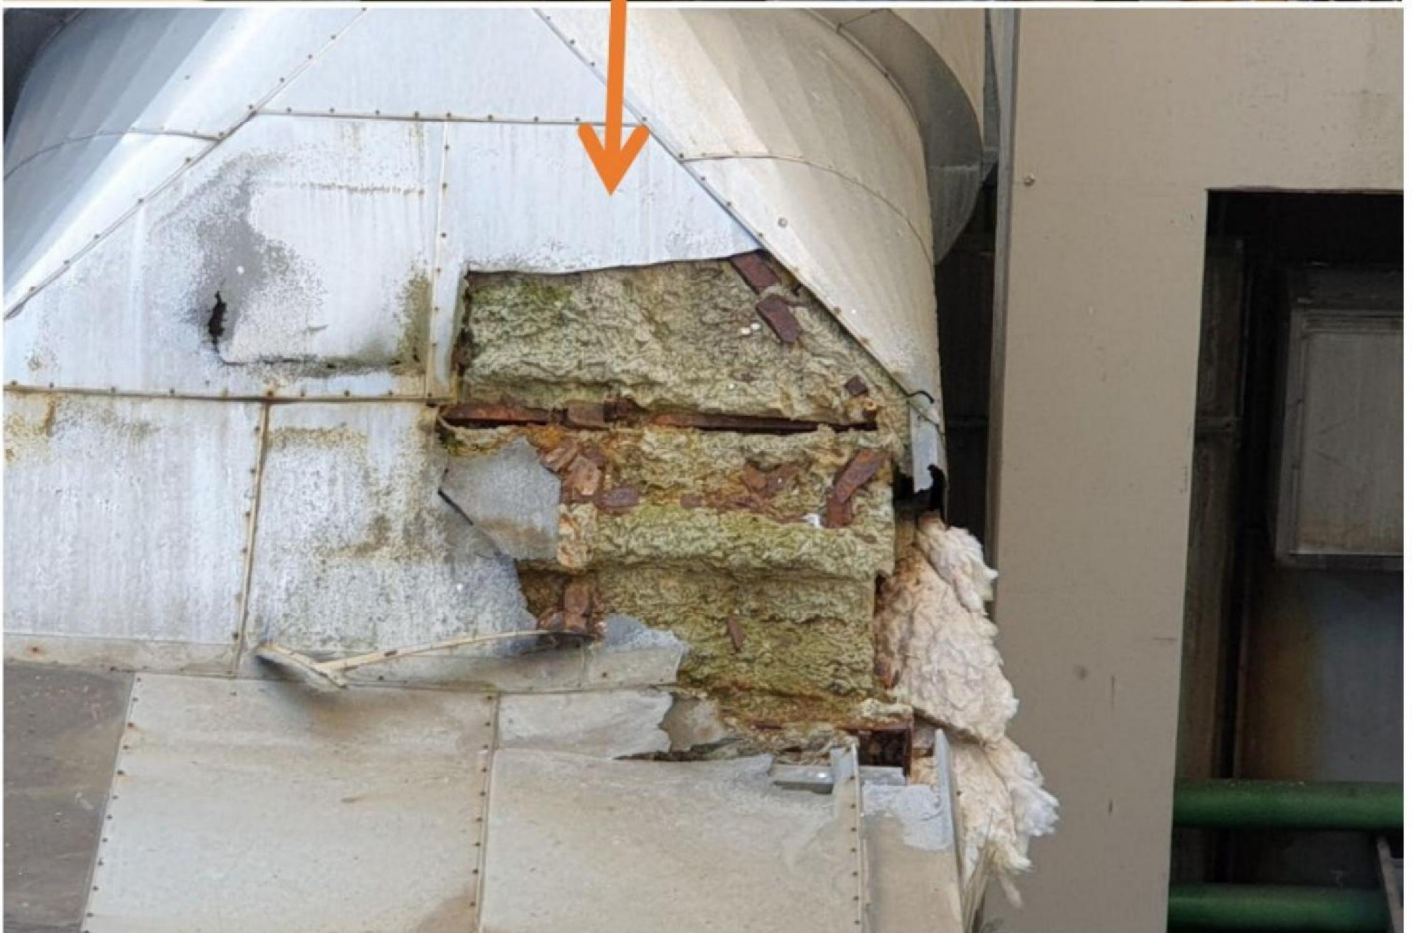
Op de onderstaande foto's 2 situaties waar de bevestigingsconstructie van de gevelbeplating dermate is verzwakt dat de wind al schade heeft aangebracht. Doordat deze schade aanwezig is gaat de corrosie en verwerking alleen maar sneller. Tevens zal de isolatie zich vol zuigen met binnengedrongen hemelwater waardoor de constructie ook aanzienlijk zwaarder wordt.

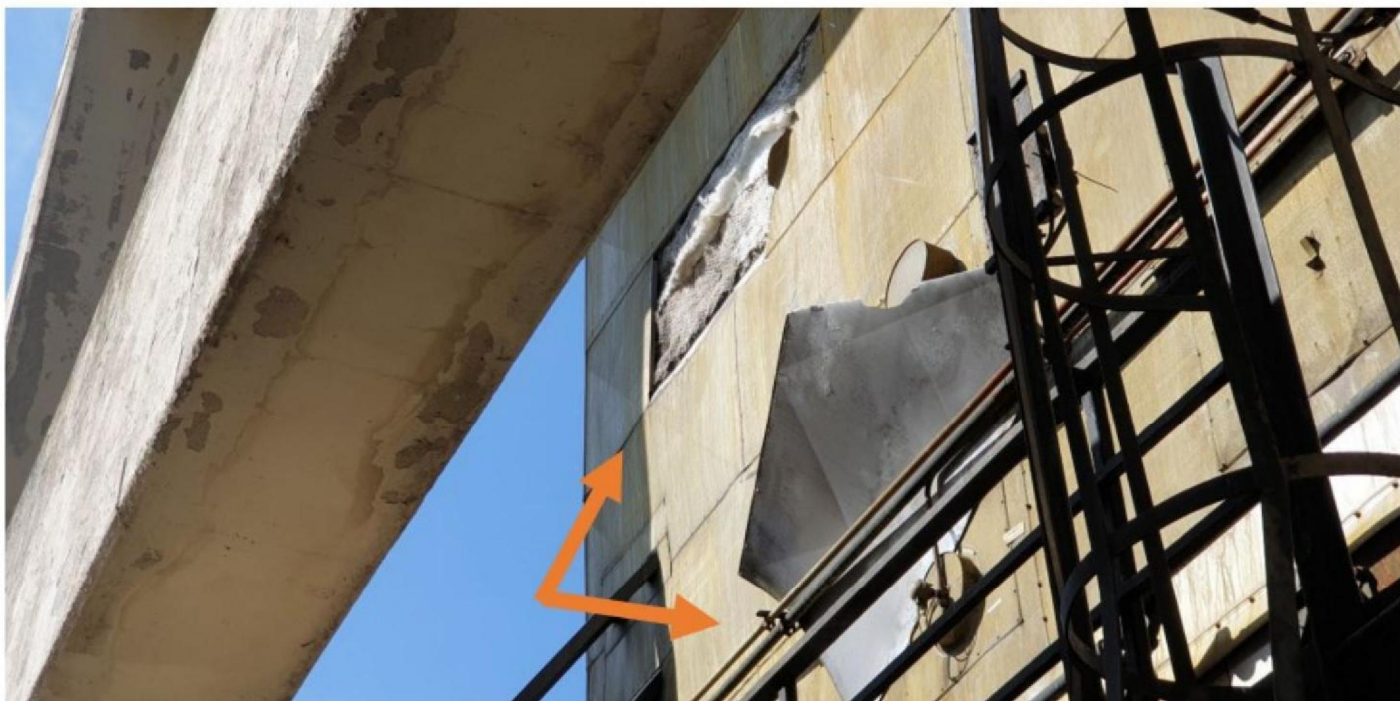
Op de foto hierboven is te zien dat een plaat van de gevel is gewaaid en achter enkele leidingen hangt. Door dit soort situaties is het betreden van de ROI niet zonder gevaar. Continue is er te horen hoe de wind, die op deze hoogte veel en hard waait, grip heeft op loshangende en reeds gevallen platen.

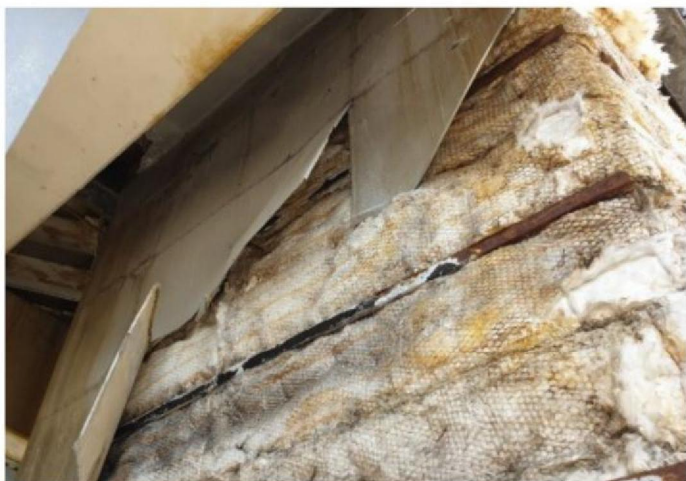
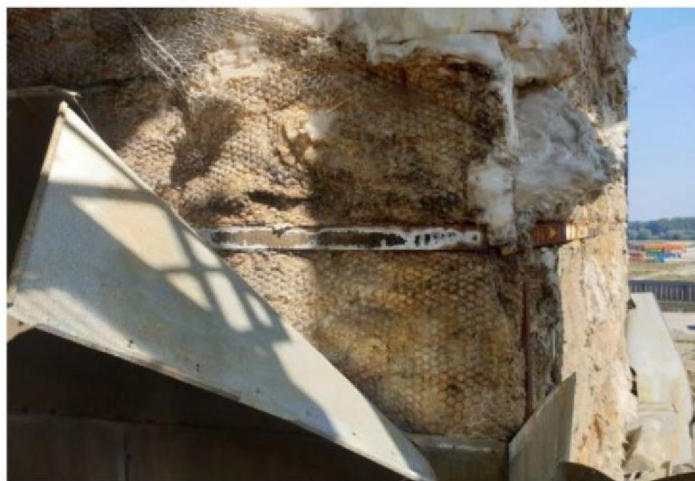
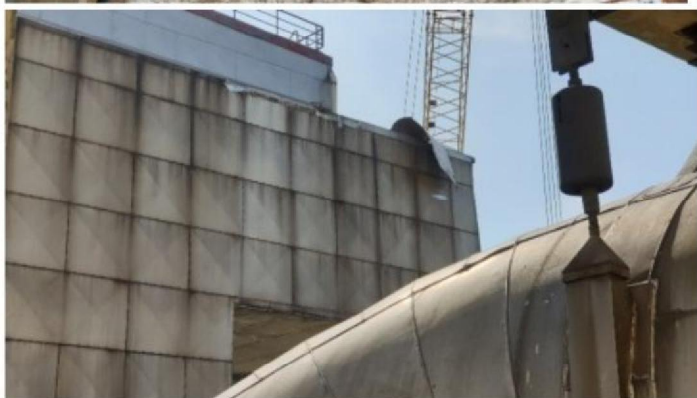
Hieronder nog 3 afbeeldingen van loshangende beplating die uiterst gevaarlijk is. Er is goed te zien hoe de metalen bevestigingsstrippen zijn gecorrodeerd waardoor de bevestiging is verzwakt en de platen door de wind zijn los gerukt.

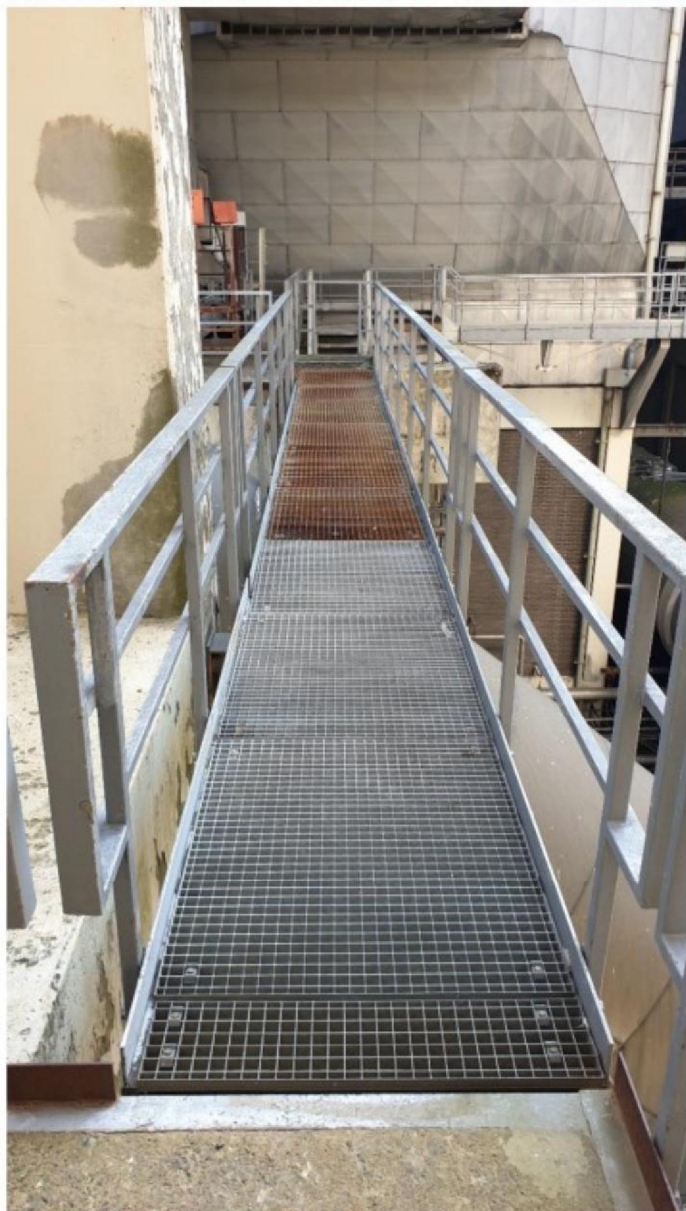
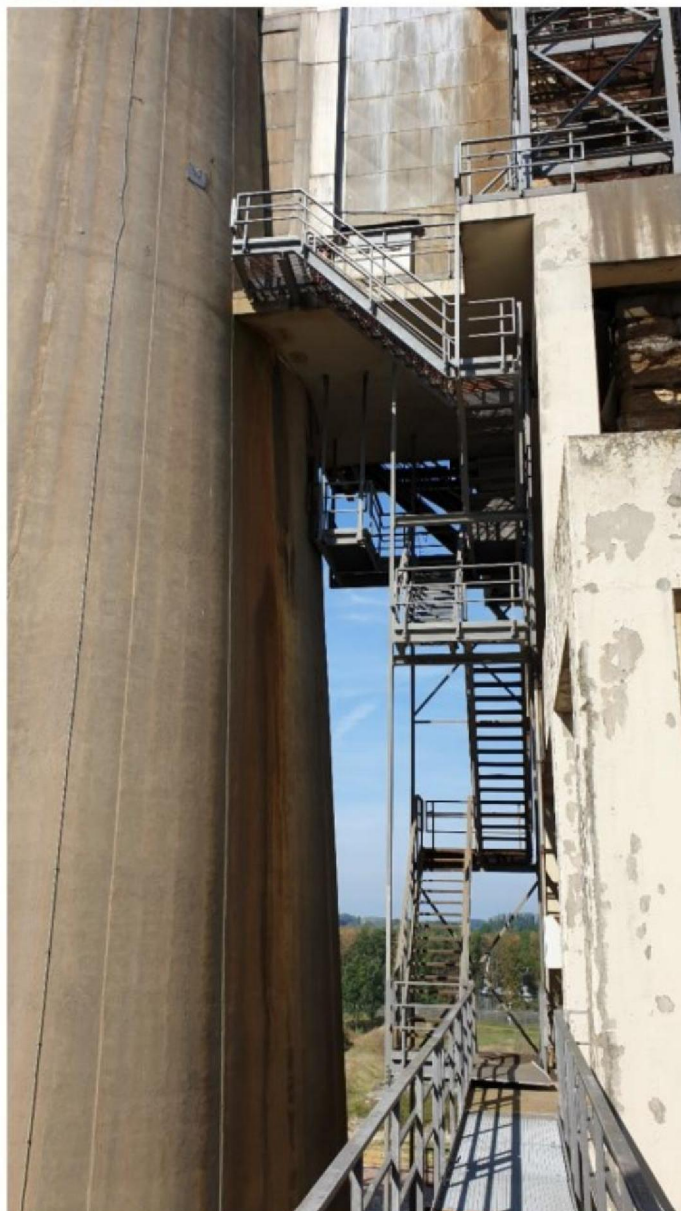
Door de gehele ROI lopen verkeersroutes over metalen trappen, galerijen en bordessen. Overal is de constructie aangetast door roest. Er valt door kleurverschillen op dat er op diverse locaties constructiedelen zijn vervangen. Op de onderstaande 2 foto's zijn enkele van deze constructies te zien.

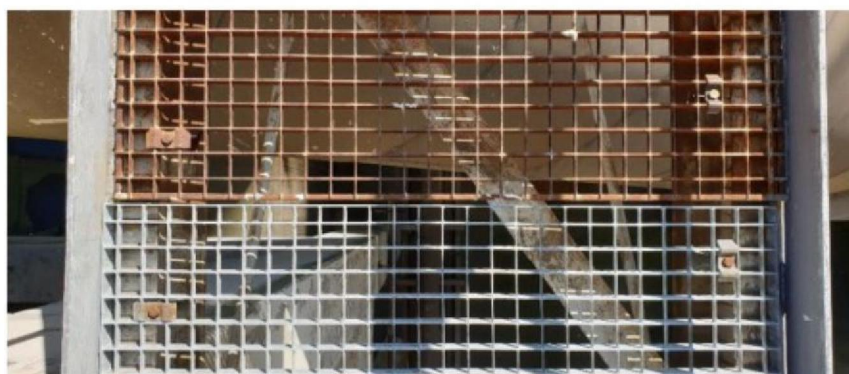
Hieronder is op een foto te zien wat het verschil is tussen een oud en reeds vervangen rooster. De schade door roest is op de ene locatie erger dan op de andere. Echter is de constructie van een dermate omvang dat het inventariseren van de gehele constructie onmogelijk is. Enerzijds is niet overal bij te komen en anderzijds is er permanent het gevaar van de loshangende gevelbekleding die naar beneden kan vallen.

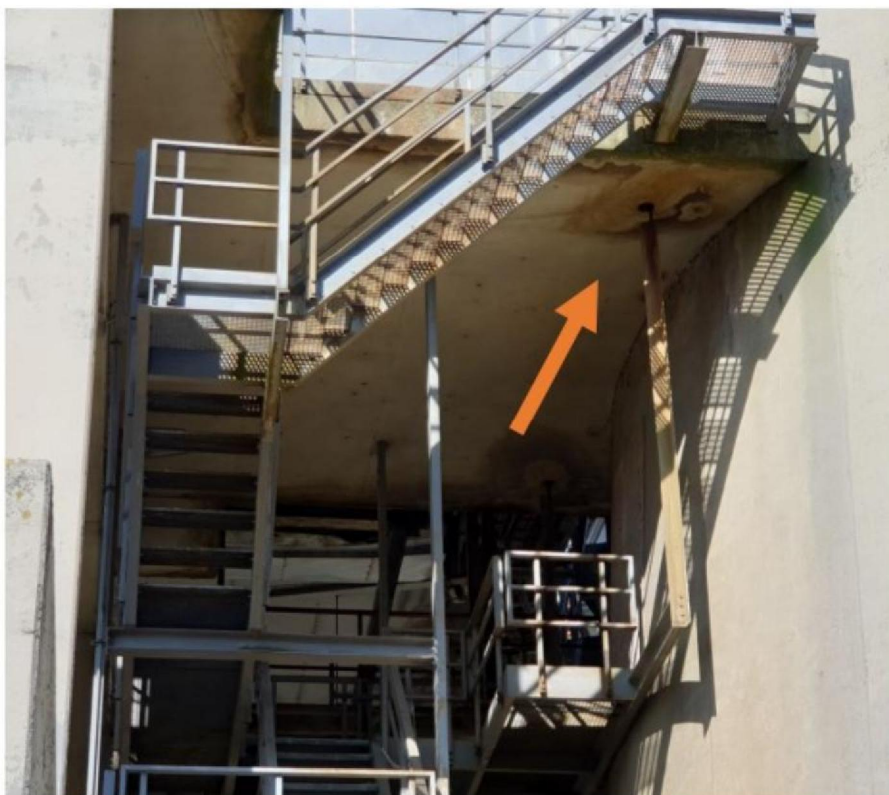
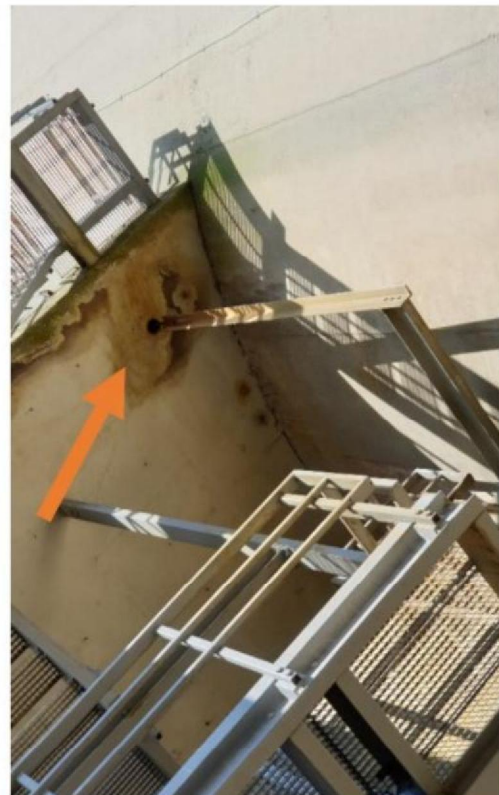
Hierboven is een trappenhuis te zien die aan de rechterzijde over gaat in een galerij. De galerij wordt gedragen door een stalen ligger die met een buis aan de bovengelegen betonvloer hangt. Duidelijk zichtbaar is de corrosie op het metaal ter plaatse van bevestiging. Ook zijn er verkleuringen op het beton te zien die een gevolg zijn van hemelwater. Concreet houdt dit in dat de ophanging van deze constructie is aangetast en derhalve onbetrouwbaar is geworden. Optische inventarisatie is voldoende om er van uit te gaan dat deze constructie zwaar is aangetast en er gevaar voor instorten is.

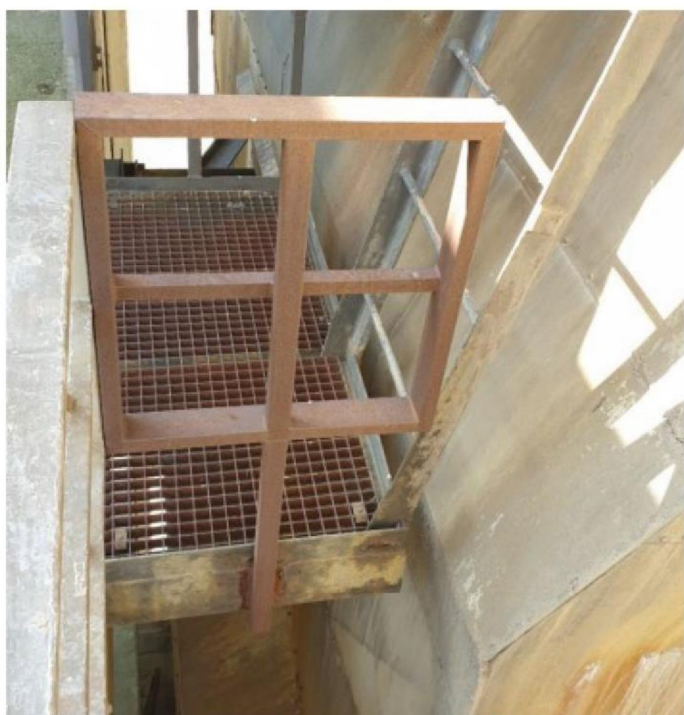
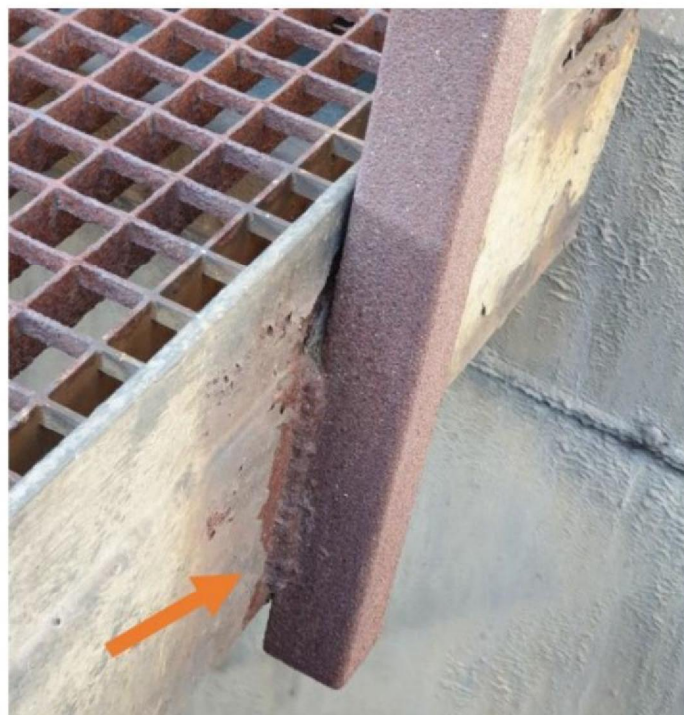
Naast het feit dat de constructie onderhevig is aan corrosie is ook niet alles deugdelijk bevestigd. Op de onderstaande foto's is een hekwerk te zien dat enkel vast zit met een lasnaad. De wijze waarop dit is bevestigd is onvoldoende voor deze functie. Tevens heeft de corrosie de constructie dermate aangetast dat er een aanzienlijke speling op dit hekwerk zit.

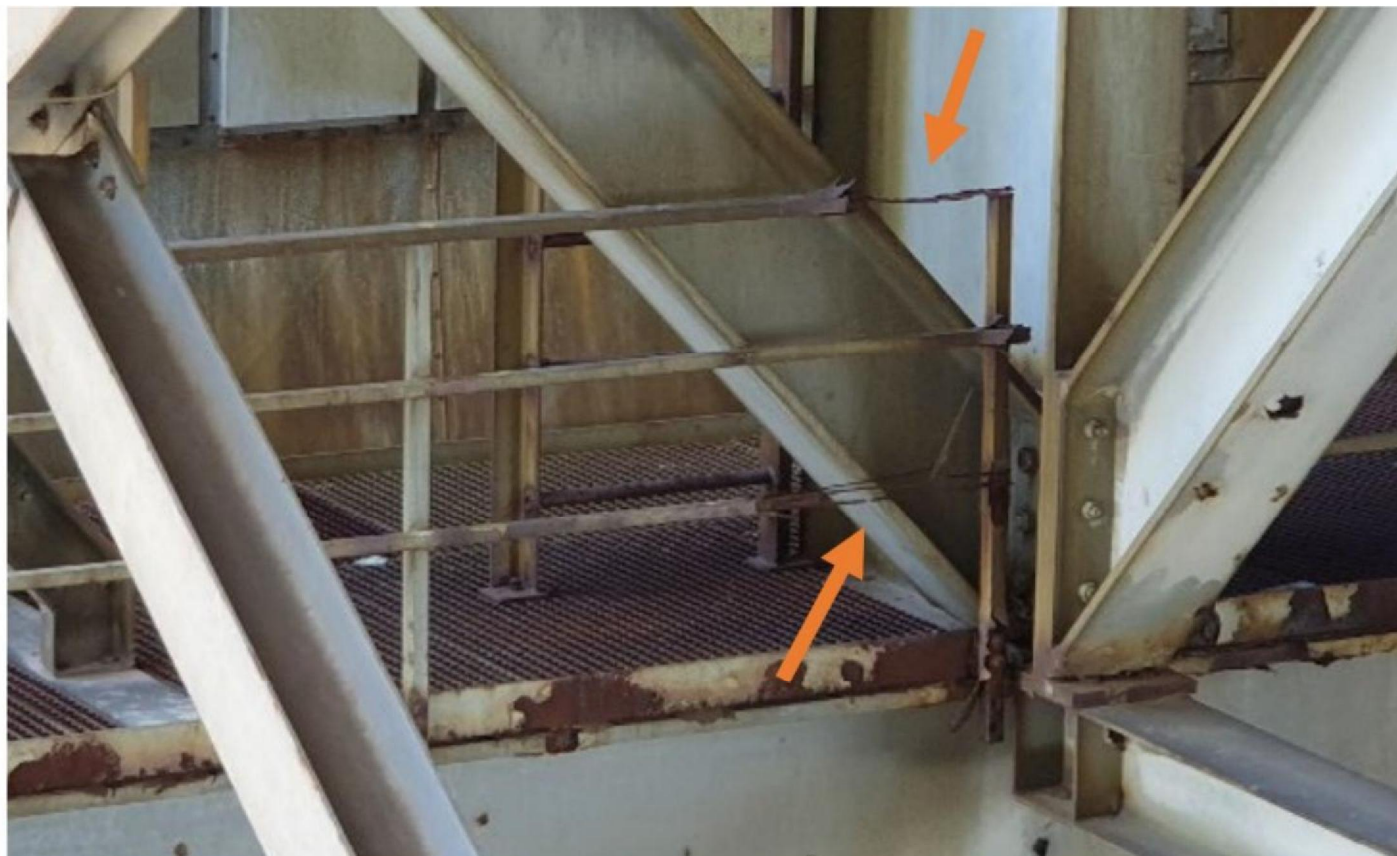
Op de onderstaande foto is goed te zien welke schade corrosie kan aanrichten. Enkele balustrades zijn volledig gecorrodeerd en kunnen op geen enkele manier nog hun functie t.b.v. de veiligheid vervullen. Aangezien een gedeelte tijdens de rondgang door mij als te gevaarlijk is beoordeeld is niet alle schade waar genomen. Duidelijk mag zijn dat veiligheidsconstructies met een dergelijke schade uitermate onveilig zijn.
