**Onderwerp:** RE: inventarisatierapport gekantelde constructie

# Rapportage Asbestinventarisatie conform Proceescertificaat Asbestinventarisatie

Projectnummer: 202101120-1

**Zone 6, lot ROI 2A (noordelijke deel) van de voormalige kolencentrale  
aan de Hollandiaweg 11 te Nijmegen**

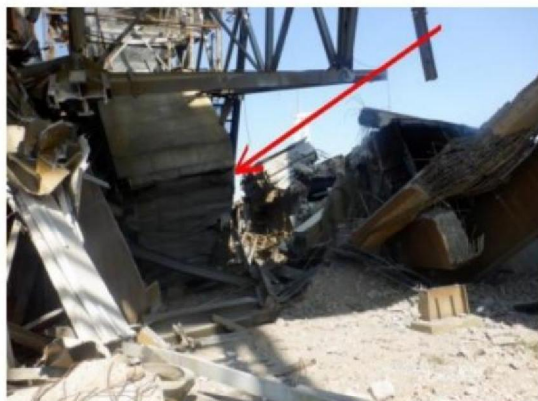
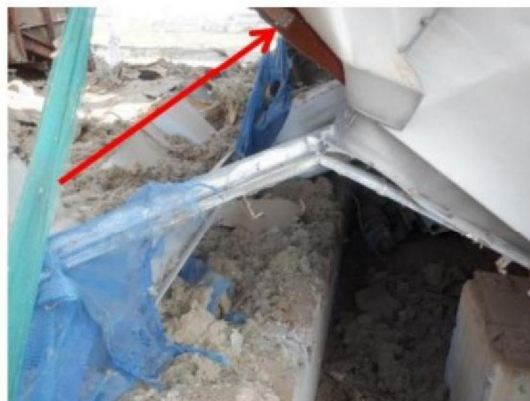
### Bron 1: Restanten pakking

| Beschadiging | Ernstig beschadigd |

| Opmerkingen | De bron betreft restanten asbesthoudend pakkingsmateriaal op de delen van de voormalige ROI. De restanten asbesthoudende pakking zijn met name afkomstig van de afstandhouders (M338 en MM341) en aluminium casing (MM01). Het asbesthoudende pakkingsmateriaal is vrijgekomen tijdens de blowdown en op diverse locaties aangetroffen (circa 150m <sup>2</sup> , zie bijlage 5.1). Het gebied is ingekaderd op basis van visuele waarneming. |

| Aanbevelingen | Verhoogd risico, verspreidingsgebied is vastgesteld, sanering op korte termijn aanbevolen. |

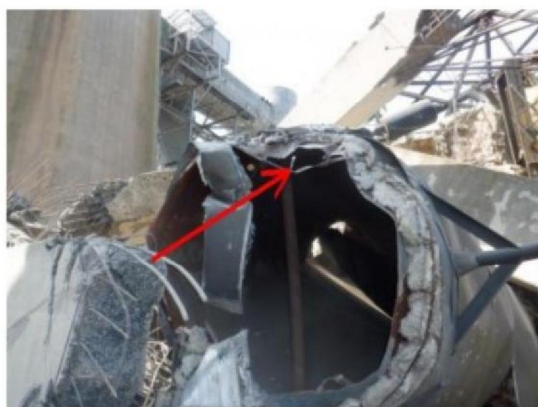
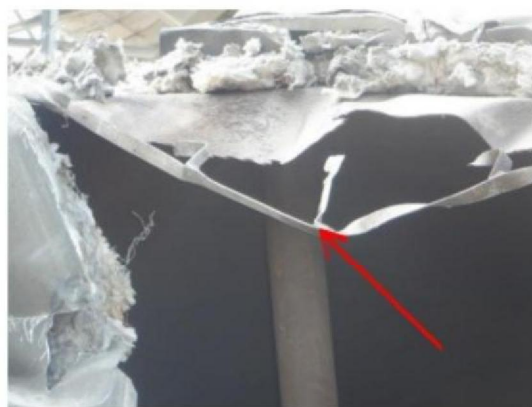
## Bron 2: Afstandhouders

| Beschadiging | Licht beschadigd |

| Opmerkingen | De bron betreft een aantal afstandhouders voorzien van asbesthoudend pakkingsmateriaal. Het asbesthoudende pakkingsmateriaal bevindt zich tussen diverse montagebeugels en de casing. De casing heeft een totale oppervlakte van circa 1700m <sup>2</sup> (zie ook bron 3, dit betreft hetzelfde oppervlak). Verdeeld over genoemd oppervlak zijn diverse afstandhouders voorzien van asbesthoudend pakkingsmateriaal aanwezig. Hierbij wordt opgemerkt dat tevens afstandhouders aanwezig zijn welke (van oorsprong) niet van pakkingsmateriaal zijn voorzien. |

| Aanbevelingen | Geen direct risico echter wel een verhoogd risico op beschadiging, sanering op korte termijn aanbevolen. |

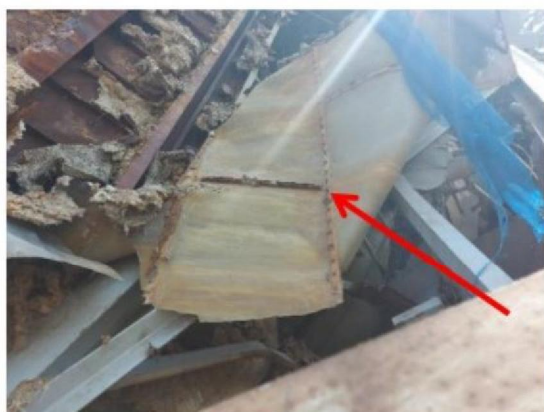
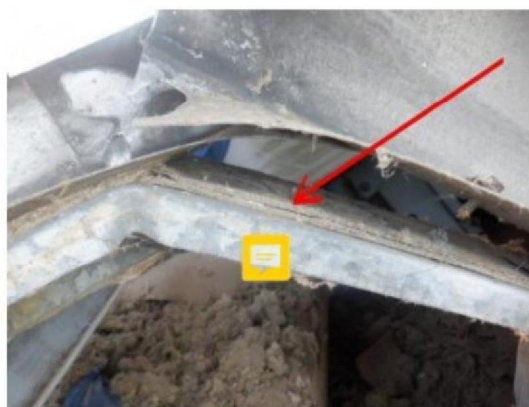
### Bron 3: Pakkingsmateriaal

| Beschadiging | Ernstig beschadigd |

| Opmerkingen | De bron betreft asbesthoudend pakkingsmateriaal achter een aantal aluminium delen van de casing. De casing heeft een totale oppervlakte van circa 1700m <sup>2</sup> (zie ook bron 2, dit betreft hetzelfde oppervlak). Verdeeld over genoemd oppervlak zijn diverse stroken asbesthoudend pakkingsmateriaal aanwezig. |

| Aanbevelingen | Geen direct risico echter wel een verhoogd risico op beschadiging, sanering op korte termijn aanbevolen.. |

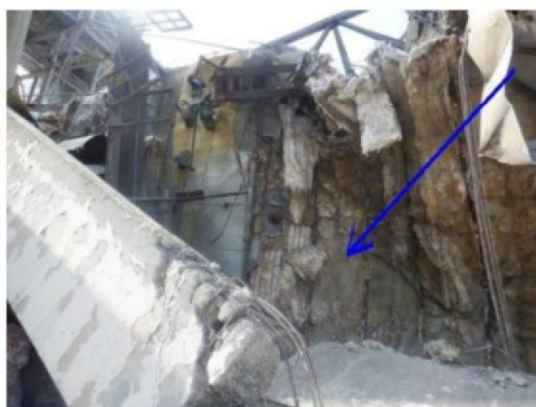
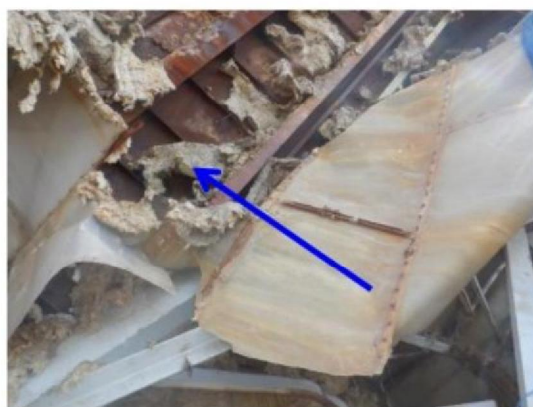
#### Bron 4: Isolatie (steenwol)

- Isolatiemateriaal is niet onderzocht, maar wordt wel als asbestvrij beschouwd. Hier gaat de ODRN niet mee akkoord. Er heeft een event plaatsgevonden waardoor men niet weet en ook niet kan garanderen dat de niet-hechtgebonden toepassingen tussen het isolatiemateriaal terecht is gekomen. Isolatiemateriaal is ook niet conform de NEN 2990 vrij te geven. Het aanwezige isolatiemateriaal zal als asbesthoudend afval afgevoerd moeten worden.

**Opmerkingen** De bron betreft isolatiemateriaal (steenwol) op het maaiveld. Het isolatiemateriaal bevat van oorsprong geen asbest. Het isolatiemateriaal is oorspronkelijk toegepast tussen de stalen casing van de ROI. Tijdens de blowdown is het isolatiemateriaal losgekomen van de installatie. Direct na de blowdown zijn, in samenwerking met een geaccrediteerd laboratorium, 19 materiaalmonsters van het vrijgekomen isolatiemateriaal genomen om vast te stellen of het het isolatiemateriaal verontreinigd is met asbest(vezels). De materiaalmonsters zijn op diverse locaties genomen, een aantal in de zeer directe nabijheid van de restanten asbesthoudend pakingsmateriaal (zie bron 1). Analyse (SEM) wijst uit dat de 19 materiaalmonsters van het steenwol geen van allen asbest(vezels) bevatten.

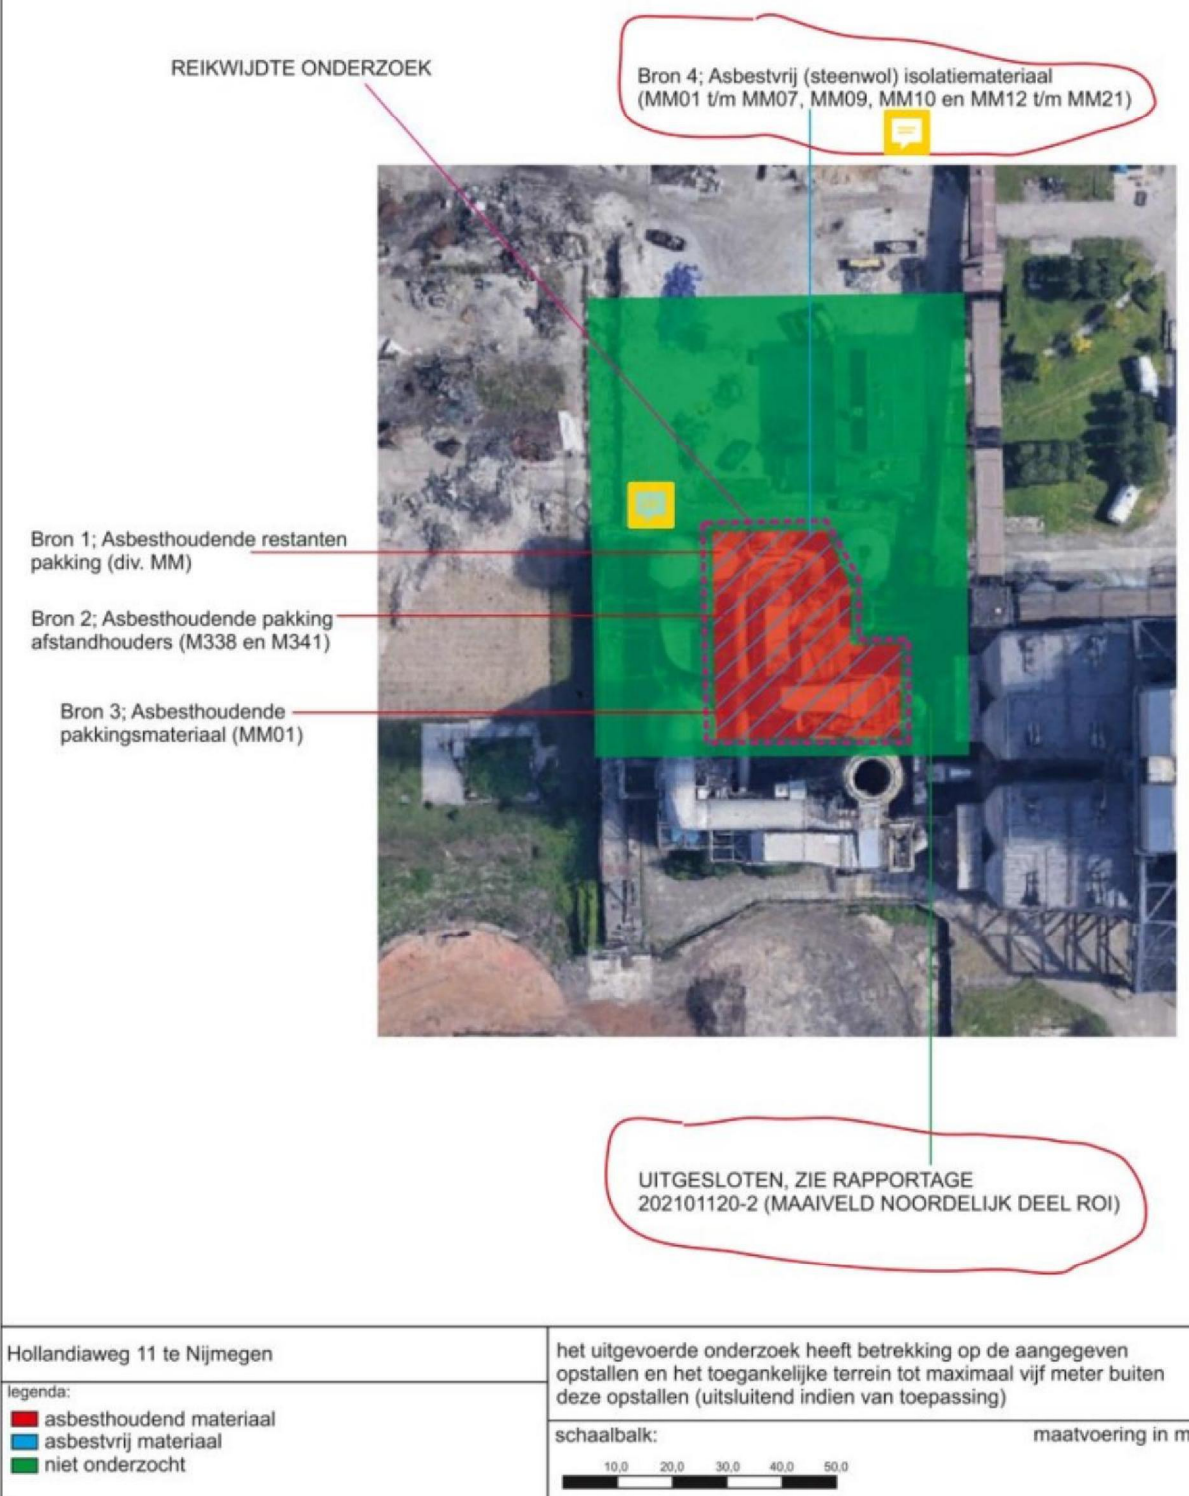
### LOCATIEOVERZICHT NOORDELIJKE DEEL ROI

In bijlage 5.1 is een locatieoverzicht opgenomen met hierin de aangetroffen asbesthoudende toepassingen. Locaties welke groen zijn gearceerd, zijn niet onderzocht. Indien ter plaatse van de niet onderzochte locaties sanerings- of voorbereidende werkzaamheden plaatsvinden, om te komen tot het saneren van de aangetroffen asbesthoudende toepassingen, is een **aanvullende asbestinventarisatie noodzakelijk**.
