Inspectie: Inspectie steunlaag staalslakken
Locatie: **Stortplaats Doonweg**
Datum: 28 juli 2022

Aanwezig: 5.12e
Inspecteur: 5.12e
Weer: 28 juli 2022 ochtend: half bewolkt, 18 graden
Referentie: P2228/N02

Inspectieformulier steunlaag bovenafdichting

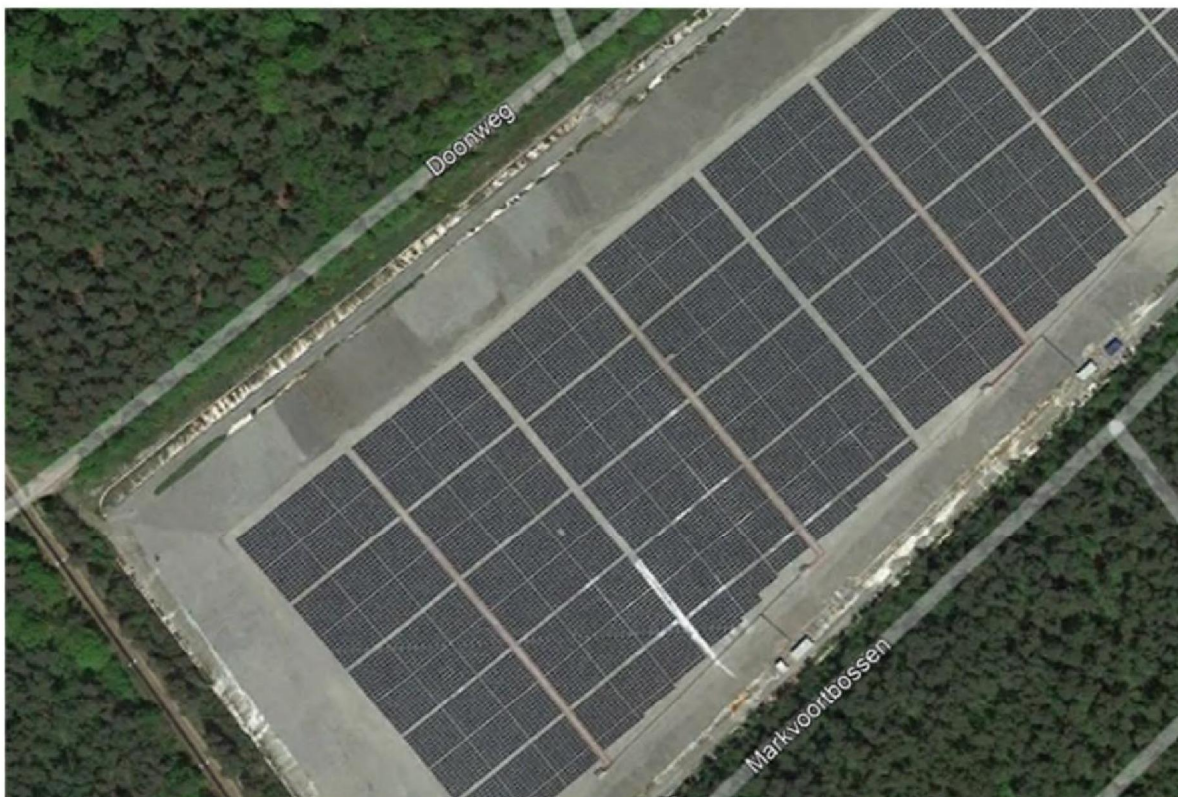
Op het bovenvlak zijn geen opmerkelijke punten geconstateerd: er treedt klink van het afvalpakket; die leidt niet tot zichtbaar scherpe hoogteverschillen op korte afstand. Calcietvorming is zichtbaar op het zuidoostelijk deel; dit was ook al zichtbaar op de luchtfoto (Google Earth) en eerdere foto's na aanleg van het zonnepark (zie website solargreenpoint.nl).

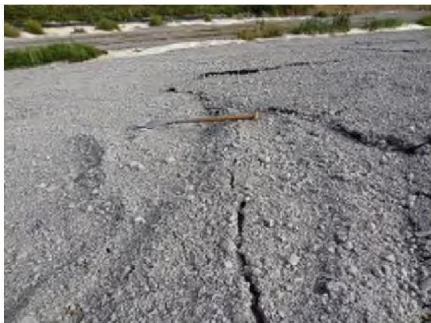
Op de taluds aan NW-, ZO- en ZW-zijde is aan de oppervlakte scholvorming zichtbaar. De schollen bestaan uit een hard geworden, verkitte bovenlaag (naar schatting 0,05 tot 0,1 m dik) van staalslakken. Bij de inspectie is op plaatsen waar geen scholvorming optreedt soms een holle ruimte onder de bovenlaag waargenomen (dof geluid dat te horen is door met een spade op de bovenlaag te tikken).

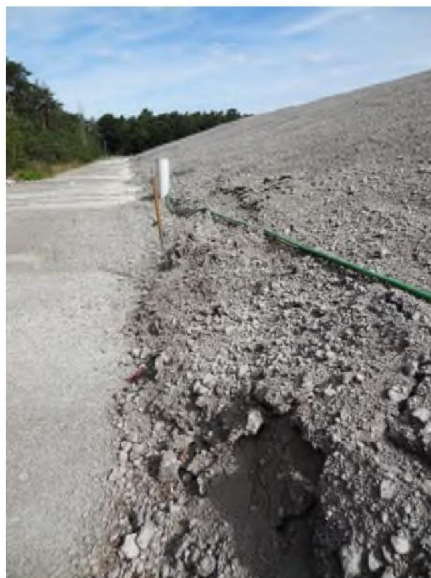
Onze hypothese is dat de schollen zijn gevormd door klink van het afvalpakket en als gevolg daarvan 'los' komen van de verkitte bovenlaag. Dit kan ook de reden zijn dat schollen aan de westzijde die plaatselijk aan de onderrand verticaal staan (afgebrokkeld).
