Notitie

Aan : Omgevingsdienst Regio Nijmegen
Van : 5.1.2e
Datum : 2 maart 2023
Versie : 1.1
Betreft : **Beoordeling 'plan afronding tijdelijke afdichting' Definitief stortplaats
Doonweg**
Referentie : P2333/N01

Beoordeling Plan afronding tijdelijke afdichting, Definitief, NL23-648800269-42233, 3 februari 2023, Sweco.

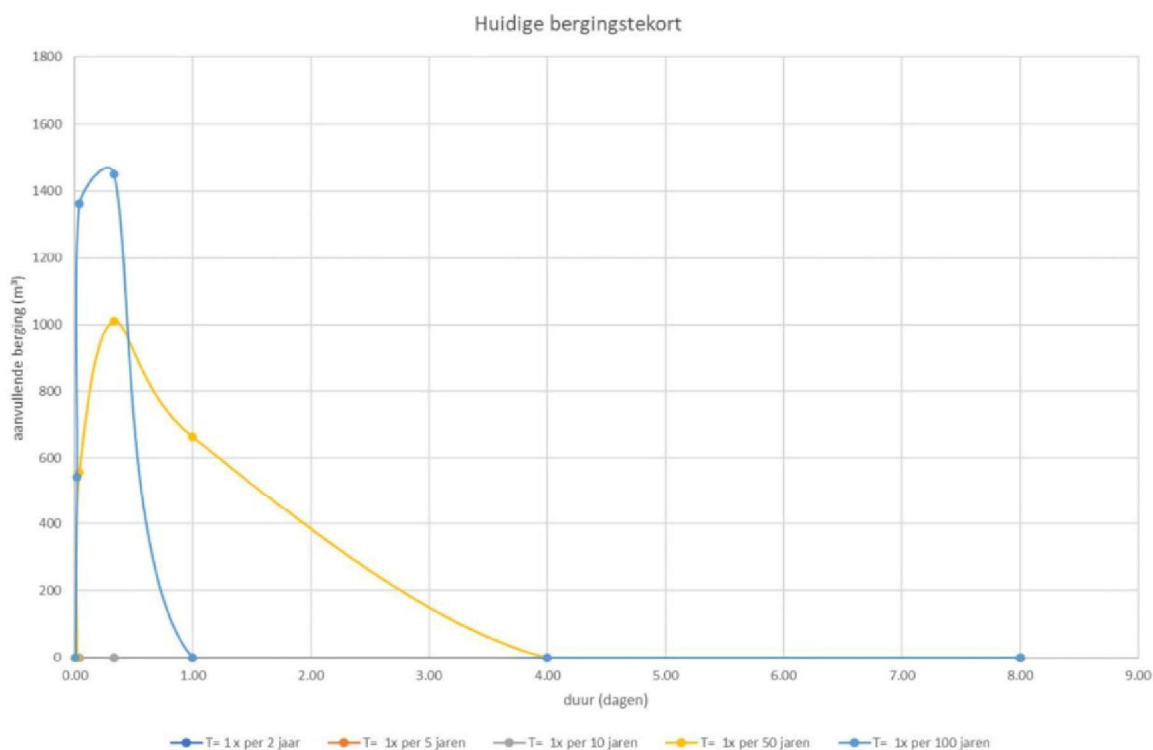
*'Bij een T=100 is maximaal 4.686m³ nodig (Stowa bui-intensiteit 2019). In de huidige situatie (zonder vergroting van de bergingsvijver) is circa 3.237 m³ beschikbaar. Dit is een tekort van:
1.000 m³ bij een T=50 situatie
1.449 m³ bij een T=100 situatie
Door de berging te vergroten is er voldoende bergingscapaciteit.'*

[Noot 2: in antwoord op de vraag over de benodigde bergingscapaciteit (paragraaf 4.2.3) heeft Sweco onderstaande grafiek met het huidige tekort aan bergingscapaciteit bij t=50 en t=100 meegestuurd. En dat tekort wordt met de nieuwe bergingscapaciteit voorkomen].
