ADVIES

Datum advies :15 februari 2022
Aanvrager : 5.1.2e
Beoordeeld door : 5.1.2e
Locatie :stort Doonweg te Eerbeek
Zaaknummer ODRA :ODRA21CU03921

Betrokken adviesbureau :Milon
Soort onderzoek :Jaarrapportage 2021
Kenmerk adviesbureau :20211344
Datum rapportage :19 januari 2022

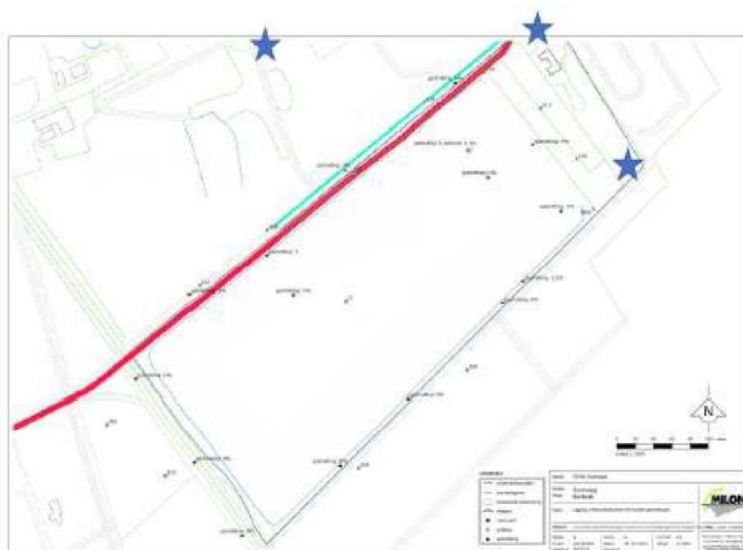
Figuur 2: locaties drie aanvullende peilbuizen met twee filters (niet op schaal)

Milon adviseert om voor de monitoring 2022 het monitoringsnetwerk uit te breiden met drie peilbuizen (elk met twee filters) op de locaties aangegeven in figuur 2.

Voor wat betreft de voorgestelde aanvullende peilbuizen, wij kunnen instemmen met dit voorstel onder de aanvullende voorwaarde dat de filterstelling conform reeds geplaatste filters moet plaatsvinden. Om uit de discussie over de nulsituatie voorafgaand aan het aanbrengen van LD-staalslakken te komen, moeten naast de voorgestelde peilbuizen twee extra peilbuizen met 2 filterstellingen te worden geplaatst (zie locatie geel kruis aangegeven in onderstaande figuur). Met deze extra peilbuizen krijgen we rondom de locatie een beeld van de kwaliteit en zal mogelijk blijken of en welke peilbuizen mogelijk beïnvloed zijn in het verleden door wisselende stromingsrichtingen. Hierdoor komt ook inzicht in de mate van verspreiding.
