ADVIES

Datum advies :15 februari 2022
Aanvrager : 5.1.2e
Beoordeeld door : 5.1.2e
Locatie :stort Doonweg te Eerbeek
Zaaknummer ODRA :ODRA21CU03921

Betrokken adviesbureau :Milon
Soort onderzoek :Jaarrapportage 2021
Kenmerk adviesbureau :20211344
Datum rapportage :19 januari 2022

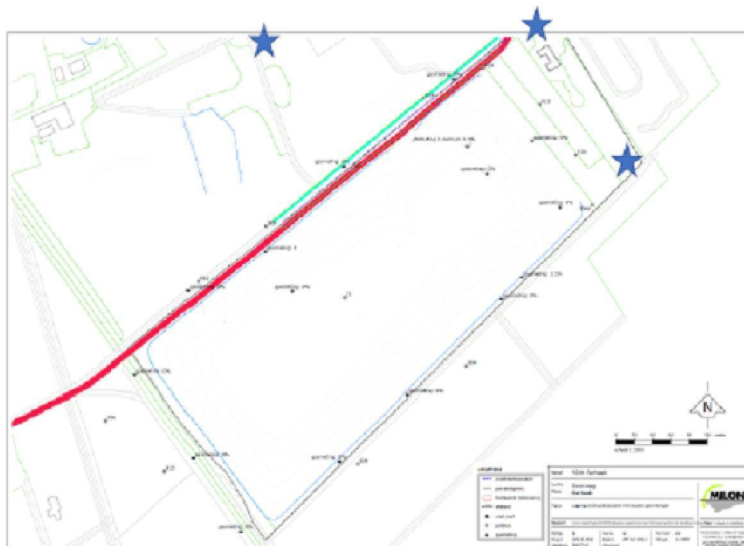
Figuur 2: locaties drie aanvullende peilbuizen met twee filters (niet op schaal)

Milon adviseert om voor de monitoring 2022 het monitoringsnetwerk uit te breiden met drie peilbuizen (elk met twee filters) op de locaties aangegeven in figuur 2.

Daarnaast worden de isohypsen viermaal per jaar bepaald om te kijken of het seizoenen patroon te bepalen is.
