Stortplaats Doonweg

Voornemen last onder dwangsom en beoordeling jaarrapportage 2021

Beoordeling monitoring jaarrapportage 2021

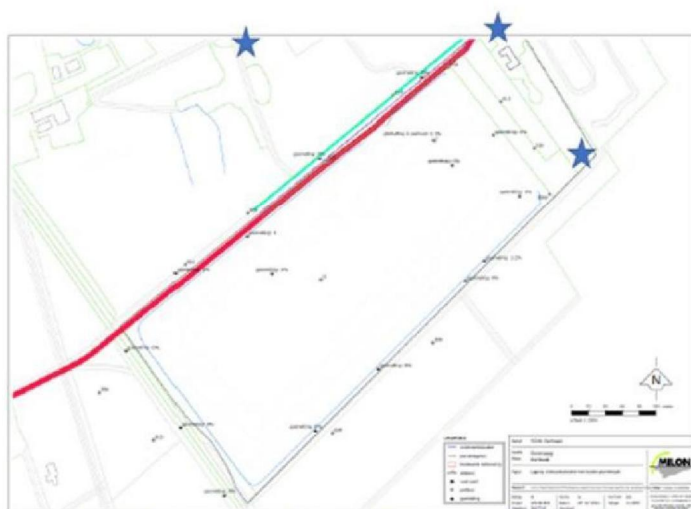
Figuur 2: locaties drie aanvullende peilbuizen met twee filters (niet op schaal)

Milon adviseert om voor de monitoring 2022 het monitoringsnetwerk uit te breiden met drie peilbuizen (elk met twee filters) op de locaties aangegeven in figuur 2. Daarnaast worden de isohypsen viermaal per jaar bepaald om te kijken of het seizoenen patroon te bepalen is.

- Voor wat betreft de voorgestelde aanvullende peilbuizen, wij kunnen instemmen met dit voorstel onder de aanvullende voorwaarde dat de filterstelling conform reeds geplaatste filters moet plaatsvinden. Om uit de discussie over de nulsituatie voorafgaand aan het aanbrengen van LD-staalslakken te komen, moeten naast de voorgestelde peilbuizen twee extra peilbuizen met 2 filterstellingen te worden geplaatst (zie locatie geel kruis aangegeven in onderstaande figuur). Met deze extra peilbuizen krijgen we rondom de locatie een beeld van de kwaliteit en zal mogelijk blijken of en welke peilbuizen mogelijk beïnvloed zijn in het verleden door wisselende stromingsrichtingen. Hierdoor komt ook inzicht in de mate van verspreiding.

14. Halverwege de taluds treedt op verschillende plekken (wit) water uit de LD-staalslakken. De uittreding van water dient nader te worden beschouwd.
 15. Voor wat betreft de voorgestelde aanvullende peilbuizen, wij kunnen instemmen met dit voorstel onder de aanvullende voorwaarde dat de filterstelling conform reeds geplaatste filters moet plaatsvinden. Om uit de discussie over de nulsituatie voorafgaand aan het aanbrengen van LD-staalslakken te komen, moeten naast de voorgestelde peilbuizen, twee extra peilbuizen met 2 filterstellingen worden geplaatst (zie locatie geel kruis aangegeven in onderstaande figuur). Met deze extra peilbuizen krijgen we rondom de locatie een beeld van de kwaliteit en zal mogelijk blijken of en welke peilbuizen mogelijk beïnvloed zijn in het verleden door wisselende stromingsrichtingen. Hierdoor komt ook inzicht in de mate van verspreiding.
