ZIENSWIJZE

inzake uw voornemen tot oplegging van een last onder dwangsom met kenmerk ODRA21HB0199

Voornemen last onder dwangsom

Inspectie bodembeschermende voorziening(-en)

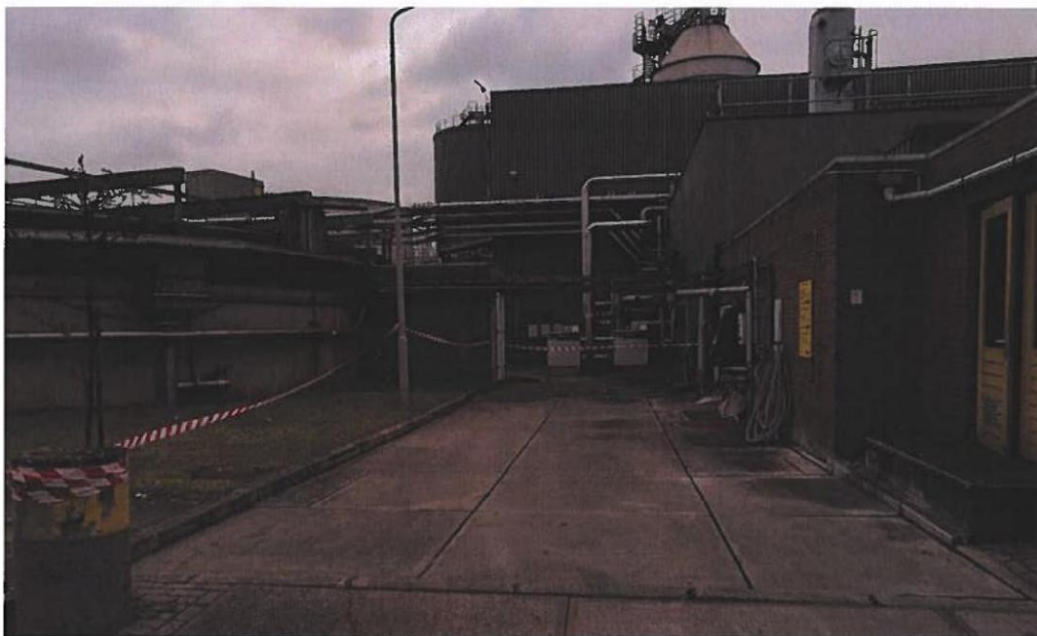
Aanzicht chemicaliën losplaats AWZ (afmeting 14 x 6 m1)

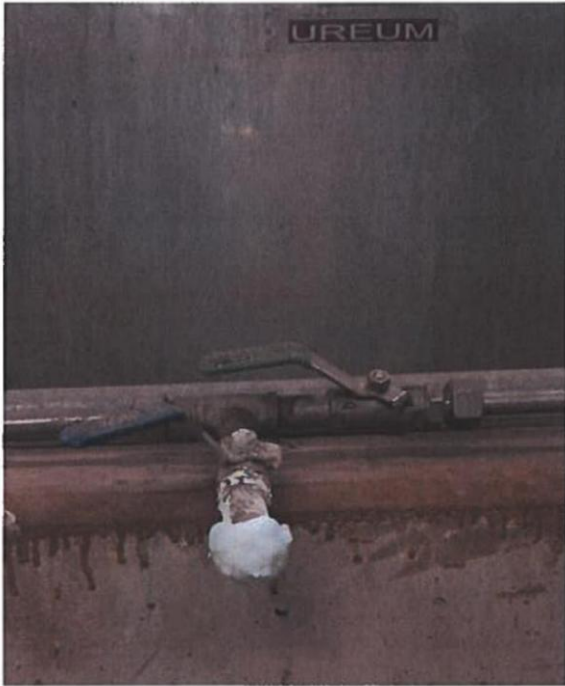
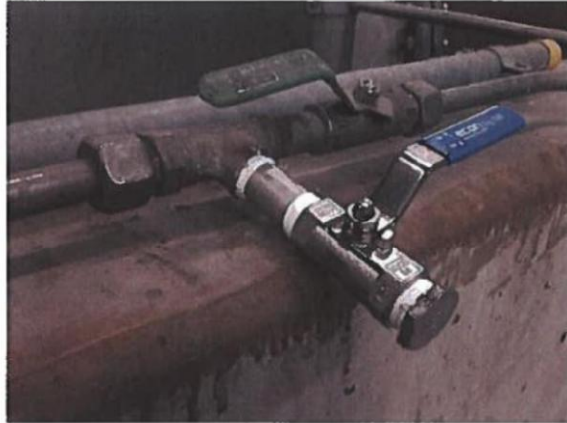
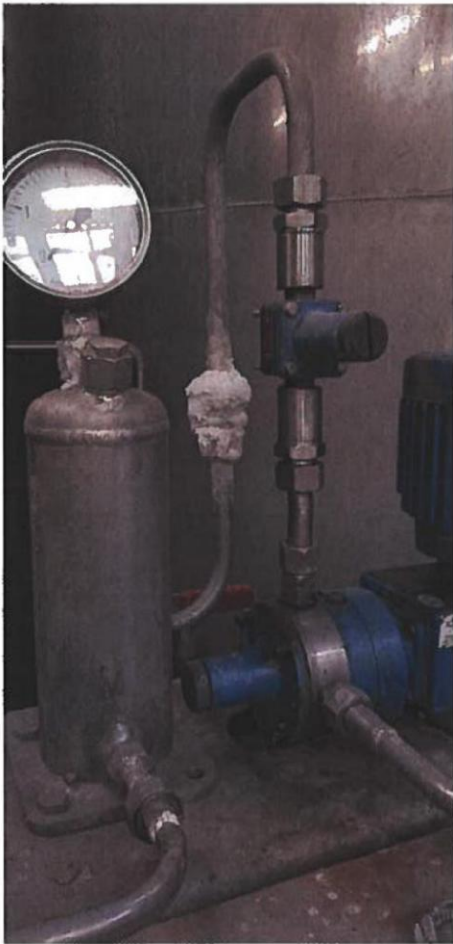
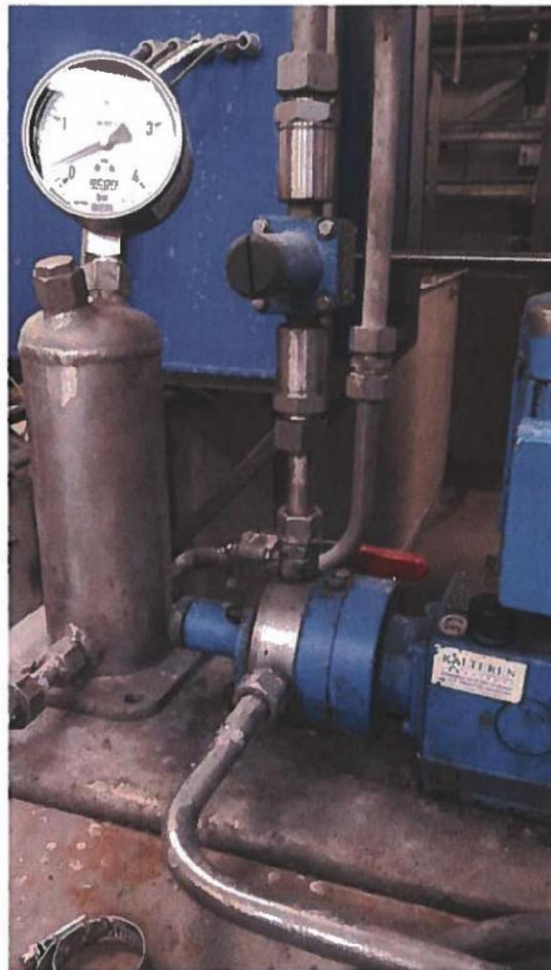
Lekken/zweten ureum

OH-melding weergeven: Onderhoudsmelding			
Melding	51041078	M7	Ureum installatie zweet
Meldingsstatus	MAFS OTOE		
Order	1845924		
Referentieobject			
Functieplaats	PA-3-ETP1-CM1-TA1	AWZ Ureumtank	
Equipment			
Feiten			
Omschrijving	Ureum installatie zweet		
25.02.2021 09:26:11 [REDACTED] Manometer en afsluiter in overstortleiding vervangen en voorzien van afdichtings plug. Koppelingen in persleiding nagetrokken.			
Verantwoordelijkheden			
OH-plann.groep	001 / 2300	Centr/AWZ	
Verantw.werkpl.	180 / 2300	M Area monteur	
Verantwoord. pe	23354516	[REDACTED]	
Meldingsdatum		25.02.2021	09:25:00

Zie foto's voor -> na
