ADVIES

Locatie : Veerweg 1 Renkum
Zaaknummer ODRA : ODRA21CU1429

Samenvatting

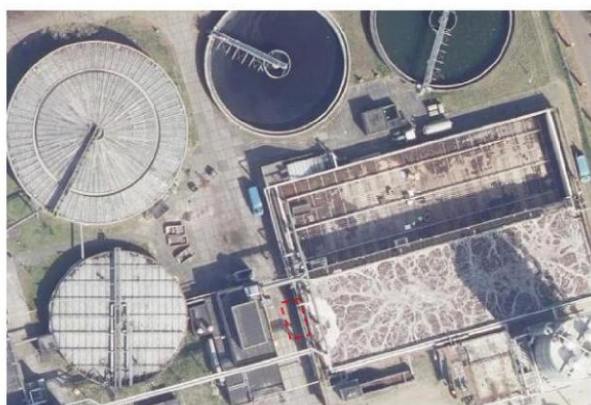
Er zijn kleine lekkages op meerdere plekken aan de onderzijde van het beton van beluchtingsbassin-zuid aangetroffen. Aangezet beton vertoont lekkage, hetgeen te zien is aan druipers aan de onderzijde. Onder het aangezette beton van beluchtingsbassin-zuid zijn lekbakken geplaatst, waardoor geen verdere lekkages meer plaatsvinden naar de bodem. Er wordt onderzocht hoe het beton van beluchtingsbassin-zuid gerepareerd kan worden.

De bovengrond is opgebouwd uit matig grof zand. In de bodem ter plaatse van het incident zijn zintuiglijk geen afwijkingen (in geur of kleur) waargenomen.

Ter plaatse van het incident zijn verhoogde concentraties gemeten aan zware metalen (barium, chroom, kobalt, koper, molybdeen, nikkel en zink), nitraat (als N), stikstof, orthofosfaat, stikstof, Kjeldahl, fosfor totaal en sulfaat ten opzichte van het referentiemonster. Echter, de verhoogde gehalten zijn beperkt van aard (zelfde orde van grootte).

Op basis van de aangeleverde rapportage blijkt dat het incident niet heeft geleid tot een bodemverontreiniging. Vervolgmaatregelen in het kader van de Zorgplicht zijn niet benodigd. Definitief herstel van de lekkage moet wel plaats vinden.

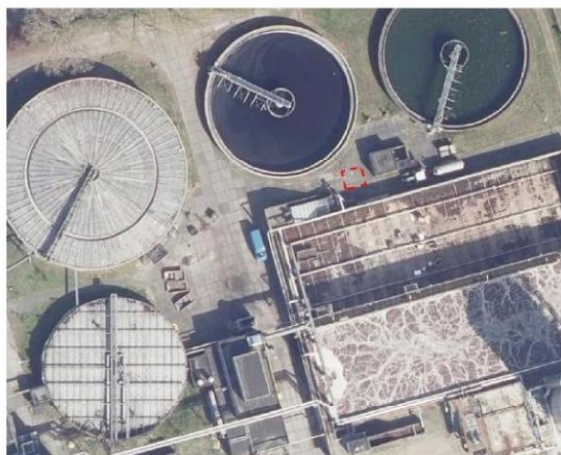
De lekkage tussen nabezinker 1 en beluchtingsbassin-noord werd veroorzaakt door een kapotte flens en leiding in de grond. Verdere lozing naar de bodem is gestopt. De kapotte flens is op 17 maart 2021 gerepareerd waardoor geen lekkage meer naar de bodem plaats vindt.

De grond is opgebouwd uit matig grof zand. In de bodem ter plaatse van het incident zijn zintuiglijk geen afwijkingen (in geur of kleur) waargenomen.

Ter plaatse van het incident zijn verhoogde gehalten aan orthofosfaat en sulfaat gemeten. Ook de pH is licht verhoogd gemeten. Echter, de gemeten gehalten zijn vergelijkbaar (zelfde orde van grootte) met de waarden ter plaatse van het referentiemonster.

Op basis van de aangeleverde rapportage blijkt dat het incident niet heeft geleid tot een bodemverontreiniging. Vervolgmaatregelen in het kader van de Zorgplicht zijn niet benodigd.

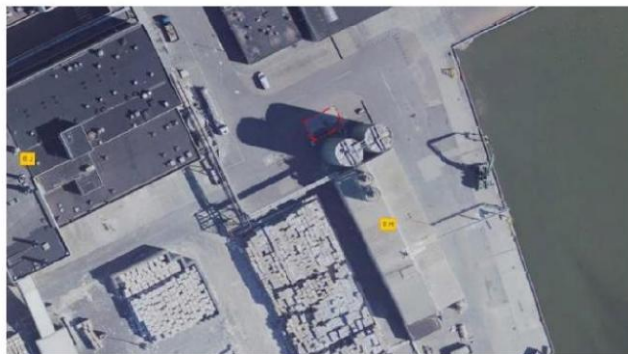
Geconstateerd is dat de vloer van de tankplaats op meerdere plekken scheuren bevat. Daarnaast lekt diesel via de vloer naar de bodem, gezien de kitnaad tussen de vloer en de afvoerput geheel losgelaten heeft. Op basis van de op 18 maart 2021 toegezonden informatie is

geconstateerd dat de vloer gerepareerd is. Tevens is hiervoor een nieuw certificaat afgegeven.

Ter plaatse van de boring op de tankplaats (naast put, boring 10) zijn in de opgeboorde grond tot 0,7 m -mv (einddiepte boring) waarnemingen van brandstof (een lichte oliefilm) gedaan. Ter plaatse van de boringen rondom de tankplaats is zintuiglijk geen olieproduct waargenomen. Wel is tot 5,0 m -mv (einddiepte boring) plaatselijk een lichte bijmenging met kooldelen en/of baksteen aangetroffen. Daarnaast is plaatselijk (peilbuis 111) een laag met kooldelen en slakken aangetroffen van circa 2 m dik.

In de grond gelegen direct naast de put met verweerde kitrand is een gehalte aan minerale olie ruim boven de interventiewaarde aangetoond. Daarnaast zijn xylenen en vluchtige olie aangetoond. Het aangetroffen product betreft op basis van het chromatogram en de fractieverdeling een dieselachtig olieproduct. Gesteld wordt dat de verontreiniging het gevolg is van het gebruik van de locatie als diesel tankplaats. In de omliggende boringen en het grondwater ter plaatse van de twee peilbuizen naast de tankplaats zijn geen concentraties aan minerale olie, vluchtige aromaten of vluchtige olie boven de detectiegrenzen gemeten.

Op basis van de vastgestelde onderzoeksresultaten van de grond en het grondwater is vastgesteld dat de verweerde kitrand van de put op de dieseltankplaats de milieuhygiënische bodemkwaliteit negatief heeft beïnvloedt. Vervolgmaatregelen in het kader van de Zorgplicht zijn op basis van dit bodemonderzoek benodigd.

In verband met de beperkte omvang van de verontreiniging, de historische achtergrond van het terrein en het huidige gebruik wordt geadviseerd de sanering op een natuurlijk moment uit te voeren (bijvoorbeeld bij een herinrichting van de locatie, de vervanging van de betonnen plaat of beëindiging van de activiteit).
