Inspectieverslag toezicht Milieu

Gegevens	Toelichting
Soort inspectie:	Eerste (integrale) controle
Controledatum:	15-5-2023
Tijdstip controle:	09:00 uur
Zaaknummer:	ODRA23CU2181
Toezichthouders:	
Naam locatie/bedrijf (object):	Smurfit Kappa Parenco B.V.
Adres:	Veerweg 1
Postcode:	6971 AV
Woonplaats:	Renkum
Kadastraal:	-
Correspondentieadres (subject):	Veerweg 1
Postcode:	6971 AV
Woonplaats:	Renkum
Naam contactpersoon + functie:	
Telefoonnummer:	Tel: + 31 (0)6
e-mail:	@Smurfitkappa.nl
Bedrijfstypering	
Type inrichting (indien van toep.):	C
Complex (j/n):	ja
RIE (j/n):	ja
BRZO (j/n):	nee
IPPC (j/n):	ja
BEVI (j/n):	nee
Bevoegd gezag	
BOR- categorie:	1.3.b, 16.3.b, 20.1.a , 28.4.a onder 6, 27.3 en 28.4.e onder 2
Bevoegd gezag:	Provincie Gelderland
Categorisering	
SBI-code (VNG) Hoofd:	16.1 lid b
SBI-code (VNG) neven:	16.4 lid c
Energie	
MEE/MJA	
X ETS	
Verbruiker	Grootverbruiker

Datum
27-06-2023

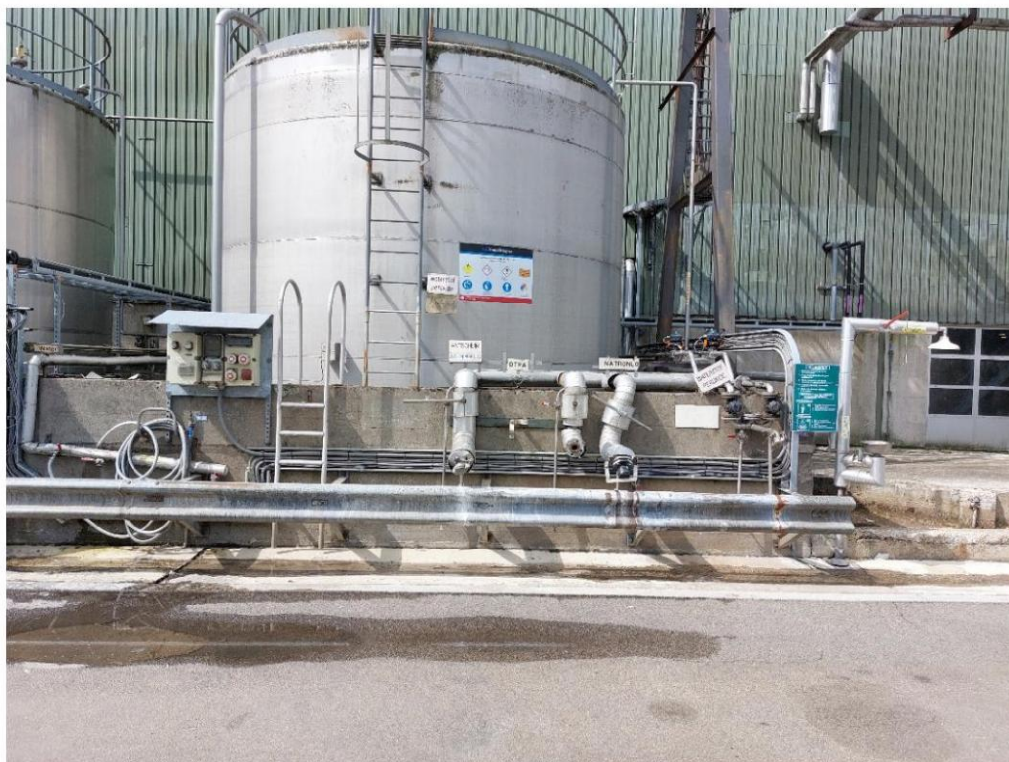
Foto gemaakt op 15 mei 2023

De toezichthouders hebben tijdens de controle geconstateerd dat de vulpunten voor natronloog en waterstofperoxide niet zijn voorzien van de etikettering waaruit blijkt wat de gevaarsaspecten van de stof zijn. Bovendien is het bordje natronloog ('natronlo') stuk. Dit is een overtreding van voorschrift 1.3.4. van de actualisatievergunning (W.Z21.100253.01) in samenhang met voorschrift 3.2.3. van de PGS 31 (versie oktober 2018).

'Etikettering lospunt komt niet overeen met ADR etikettering. Ontbrekende of kapotte Borden'

SKP was dus op de hoogte van de tekortkoming. Nu, circa 3 jaar later, heeft SKP deze tekortkomingen nog steeds niet (of in ieder geval niet volledig) opgelost.

De toezichthouders hebben tijdens de controle geconstateerd dat de vulpunten voor natronloog en waterstofperoxide (nabij gebouw TMP) niet zijn voorzien van de etikettering waaruit blijkt wat de gevaarsaspecten van de stof zijn. Bovendien is het bordje natronloog ('natronlo') stuk.

Om deze overtreding ongedaan te maken moet u de vulpunten voor natronloog en waterstofperoxide voorzien etikettering (conform de ADR). Ook moet u het kapotte bordje bij het vulpunt voor natronloog vervangen.

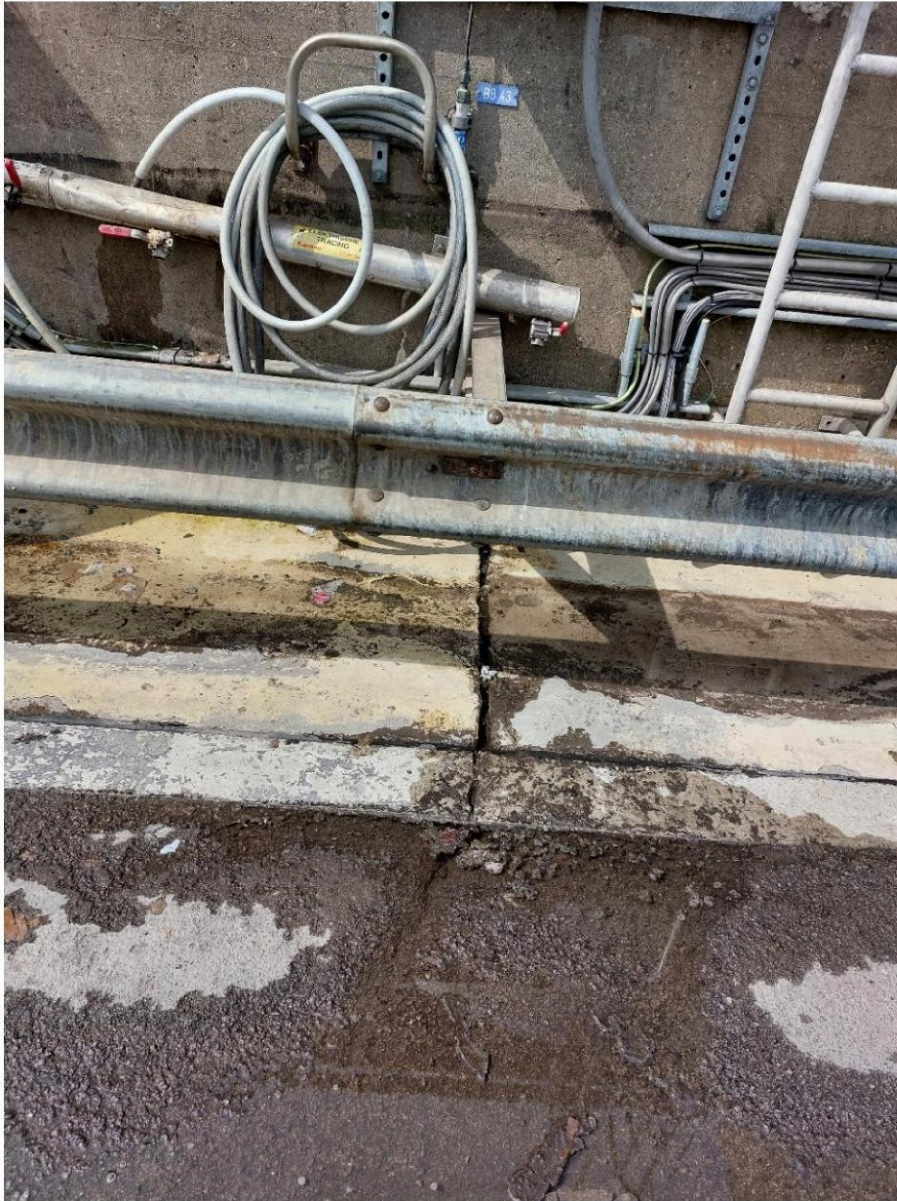
Foto gemaakt op 15 mei 2023 – scheuren in vloer/ontbrekende kitnaden

Op bovenstaande foto is een scheur te zien in de vloer onder/nabij de vulpunten.

Er moet *tenminste* sprake zijn van een kerende voorziening. De toezichthouders hebben tijdens de controle vastgesteld dat de vloer niet vloeistofkerend is. Er is namelijk contact mogelijk met hemelwater en de stoffen die op vloer kunnen komen zijn vloeibaar. Daarom moet aandacht zijn voor afdichting details. Dat is duidelijk niet voldoende het geval.

In de bodemrisicoanalyse versie 2.3 van 18 maart 2022 heeft SKP zelf ook aangegeven dat er 'geen vloeistofdichte danwel vloeistofkerende voorziening' aanwezig is onder losplaats/vulpunten. In deze risicoanalyse is tevens aangegeven dat er een investeringsaanvraag is ingediend ter vervanging van de losplaats (aanleggen vloeistofdichte voorziening). Daarbij is aangegeven dat in Q2 van 2022 de losplaats gereed moet zijn. Nu, een jaar later, is de losplaats nog niet aangepast. De toezichthouder [REDACTED] heeft daarom gevraagd om een nadere verklaring. Deze verklaring is belangrijk voor een correcte inschaling van de overtreding in de LHS.

De toezichthouders hebben tijdens het controlebezoek geconstateerd de vloer van de losplaats voor chemicaliën (nabij TMP-gebouw) niet vloeistofkerend is. Gelet op de aard van de te lossen stoffen (vloeibaar) en aangezien er regenwater op de verharding komt, moet er (om van een kerende voorziening te kunnen spreken) aandacht zijn voor afdichting van details (bijvoorbeeld met kit). Dat is niet voldoende het geval. In de goot is een grote scheur/gleuf waargenomen door de toezichthouders. Ook elders in de vloer zijn scheuren waargenomen.

Om deze overtreding ongedaan te maken moet u een vloeistofdichte of vloeistofkerende voorziening realiseren onder de vulpunten c.q. losplaats (opstelpunt vrachtwagen) voor chemicaliën nabij het TMP-gebouw. U moet – om een verwaarloosbaar bodemrisico te realiseren – een combinatie van voorzieningen en maatregelen toepassen. De combinaties zijn vermeld in tabel 2.1.2 van de NRB 2012.

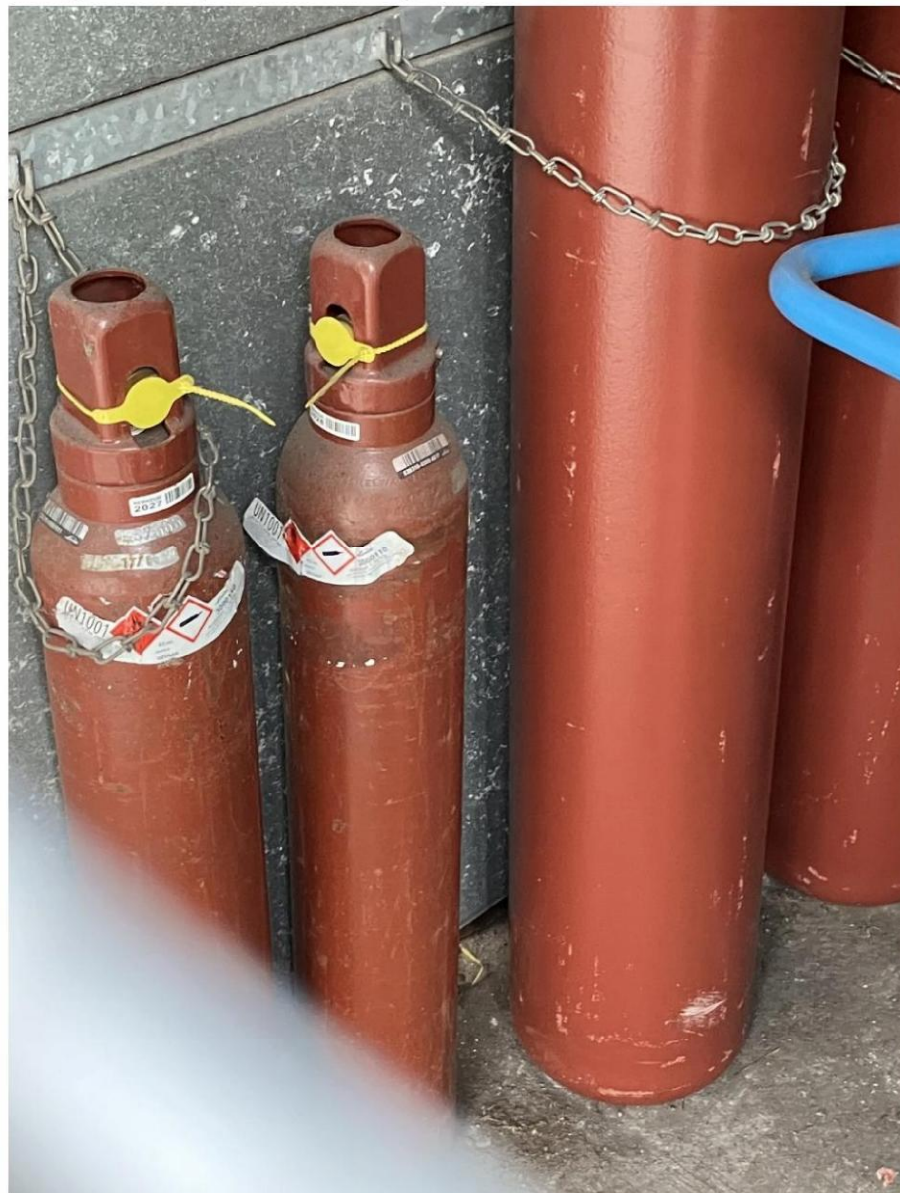
De toezichthouders hebben geconstateerd dat een gasfles (acetyleen) niet tegen omvallen was beschermd. De gasfles was geplaatst in de gasflessenopslagvoorziening.

Dit is een overtreding van voorschrift 1.2.3 van de actualisatievergunning van 1 februari 2022 (W.Z21.100253.01) in samenhang met voorschrift 6.2.7. van de PGS 15: versie 1.0 (september 2016).

Foto gemaakt op 15 mei 203 – gasfles staat niet vast.

De toezichthouders hebben geconstateerd dat een gasfles acetyleen niet tegen omvallen was beschermd. De gasfles was geplaatst in de opslagvoorziening.

Om deze overtreding ongedaan te maken moet u deze en andere gasflessen tegen omvallen te beschermen. Dat kunt u bijvoorbeeld doen door ze vast te zetten met een ketting.
