# Verkenningssrapportage traject 87 Vanaf N784 (Arnhem) tot en met A348 (Velp)

Planjaar 2024

Versie : 0.2  
Status : definitief  
Datum : 23-1-2023  
Afdeling : Uitvoering Werken  
Auteur : 5.1.2e en 5.1.2e

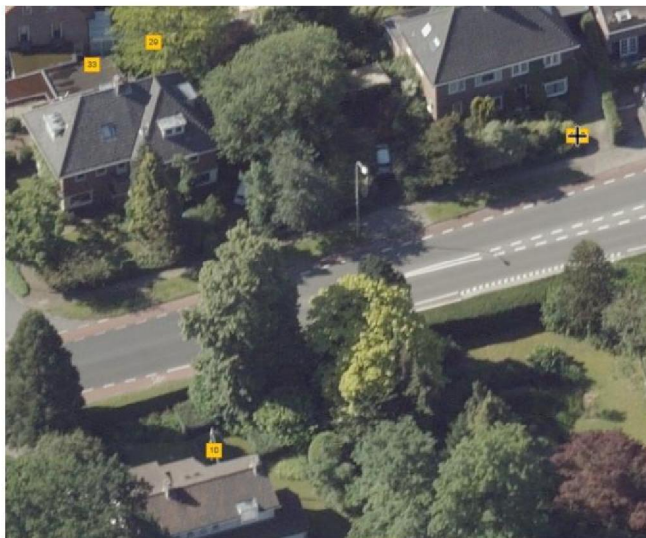
**87.121 KW 785004 Km 13,828. Duiker**

- Corrosie leuning op kerende constructie noord en zuid.
- Schade aan beton en metselwerk doorlaatkokker.
- Vervangen ca. 12 m leuning op kerende constructie.
- Herstellen betonschade en metselwerk.

Uit onderzoek en gesprekken met bewoners is gebleken dat het vervangen van de duiker voor een brug is komen te vervallen (zie 87.41.06). Voorgesteld wordt om de noodzakelijk reparaties vanuit de preverkenning uit te voeren. Aan Assetbeheerder wordt is gevraagd of de werkzaamheden in het kader van een nieuwe solitaire verkenning uit te stellen naar 2026.

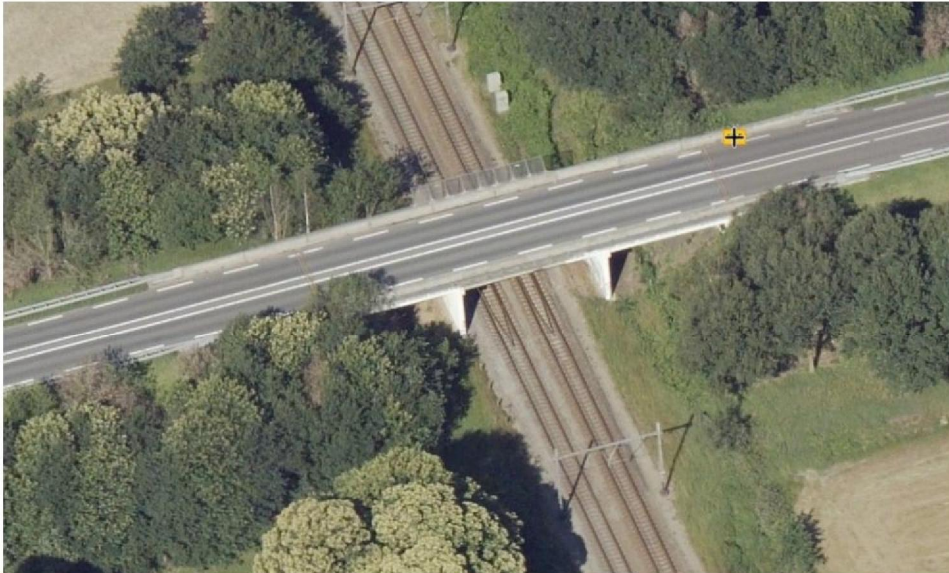
## 87.122 KW 785009 Km 16,519. Viaduct.

- Aansluiting verharding aan voegovergang zuid defect
- Corrosie opleggingen noord en zuid.
- Wapeningscorrosie steunpunt noord en zuid.
- Herstellen aansluiting verharding aan voegovergang.
- Aanbrengen conservering ca. 10 stuks opleggingen noord en zuid.
- Herstellen betonschade steunpunt noord en zuid

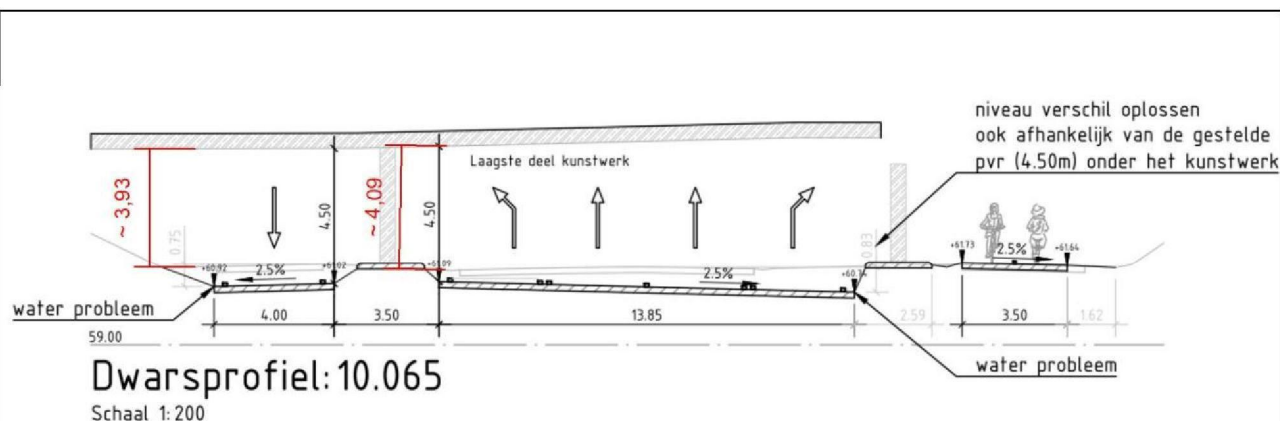
Het VRI ontwerp van de kruising N784/N785 lijkt in situatie bovenaanzicht wel te passen maar uit een eerder ingemeten dwarsprofiel en Streetsmart puntenwolk hoogte informatie, blijkt de doorrijhoogte onder het viaduct niet te voldoen aan de huidige regelgeving m.b.t. doorrijhoogte. Volgens huidige landelijk/Europese normen zou dit 4,50m moeten zijn (excl. 0,10m reservering voor toekomstige overlaging)

Uit metingen blijkt dat op dit moment de doorrijhoogte onder het viaduct 4,10m bedraagt. Dit houdt in dat in de huidige situatie er niet wordt voldaan aan de wettelijke eisen van doorrijhoogte. Op de locatie zijn ook geen borden aanwezig die het verkeer hierop attenderen. Aan Asset gebruik is gevraagd of dit bekend is en aan asset kunstwerken is de vraag gesteld of het niet beter is om het viaduct te vervangen in het kader van duurzaam onderhoud.

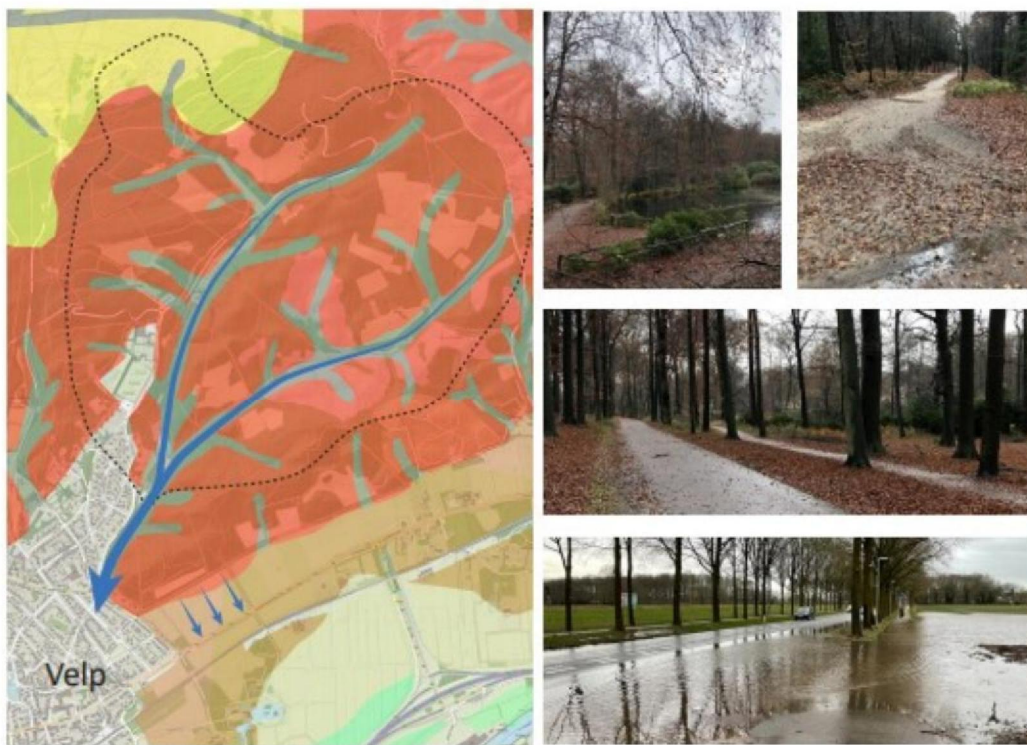
#### 1. Huidige situatie

Afbeelding 29. Wateroverlast van de stuwende, via de drage dalen. Wateroverlast ter hoogte van hooft 25.2 en 16.3.

Het huidige wegprofiel van de N785 is onvoldoende in staat om in het geval van intensieve piekbuien op en rondom het traject het water adequaat af te voeren, hetgeen tot ongewenste hinder of schade op en rondom het traject kan leiden. De verwachting is dat in de toekomst de kans op lokale piekbuien toeneemt. Het is dan ook urgent om de weg en bijbehorende omgeving klimaatbestendig in te richten.

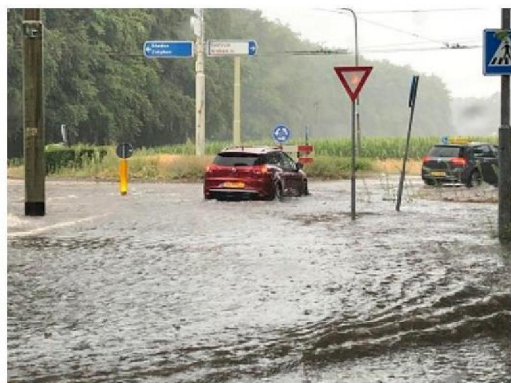
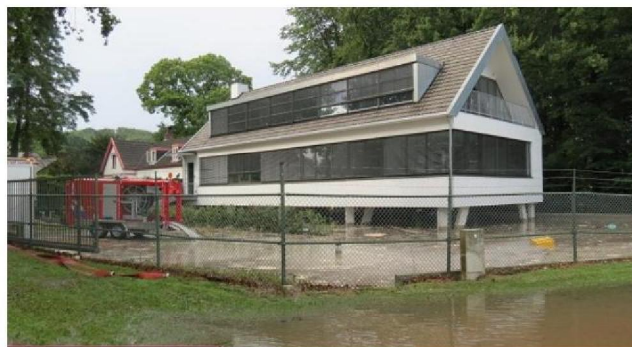
## 87.164 km. 15.30 Overlast ter hoogte van rotonde

Ter hoogte van de rotonde Rijksstraatweg ontstaat er tijdens intensieve neerslag een verkeersveiligheidsprobleem omdat wegen onder water lopen en niet meer begaanbaar zijn. Daarnaast ontstaat er bij woningen binnen dit gebied grote wateroverlast die schade kan opleveren aan de woningen en bezittingen.

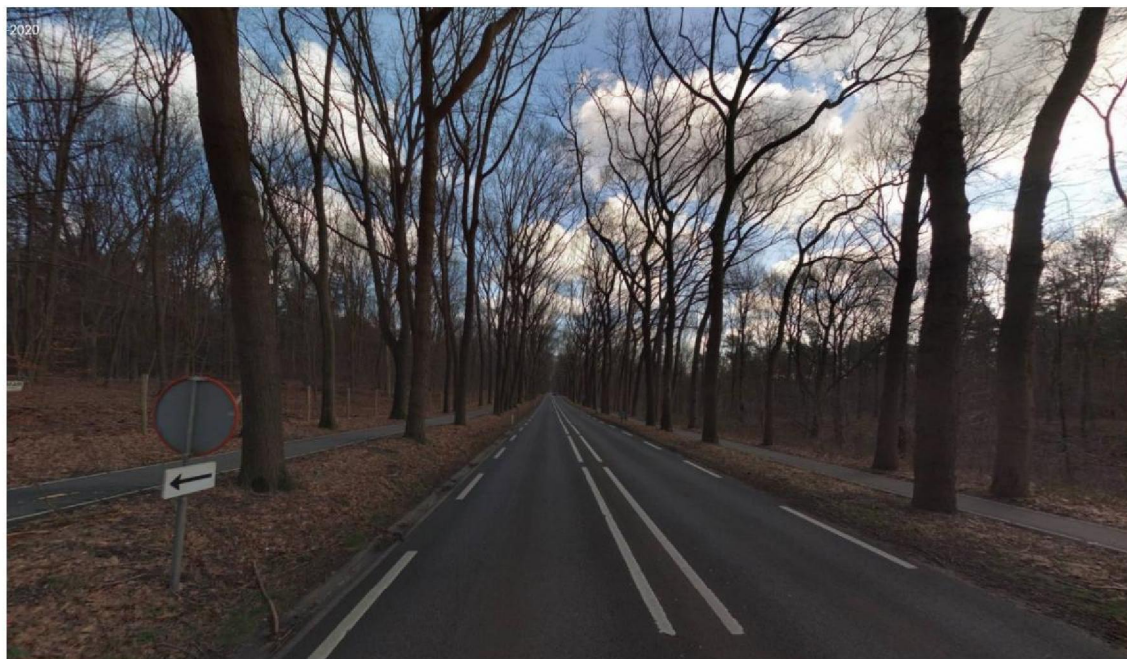
## 87.211 Bomen in obstakelvrije zone km. 11.40 – 12.40

In het kader van de trajectaanpak is gekeken naar verbetering van de landschapskwaliteit van de weg. Uit de scopebijeenkomst blijken een aantal bomen binnen de obstakelvrije ruimte te staan. De provincie heeft voor bomen een afwegingskader gemaakt wanneer bomen een A, B of C status hebben als ze binnen de 4,5 m vanaf de binnenkant streep staan. Daarnaast kunnen het bomen het zicht ontnemen vanuit de zijweg of inrit. Tijdens de verkenning zullen we in kaart brengen over welke bomen het gaat en of er maatregelen noodzakelijk zijn om de verkeersveiligheid te vergroten. Uitgangspunt is dat een gezonde boom altijd blijft staan tenzij deze gevaar oplevert voor de verkeersveiligheid en er geen mogelijkheden zijn voor afscherming of is de boom in een slechte staat (levensduur).

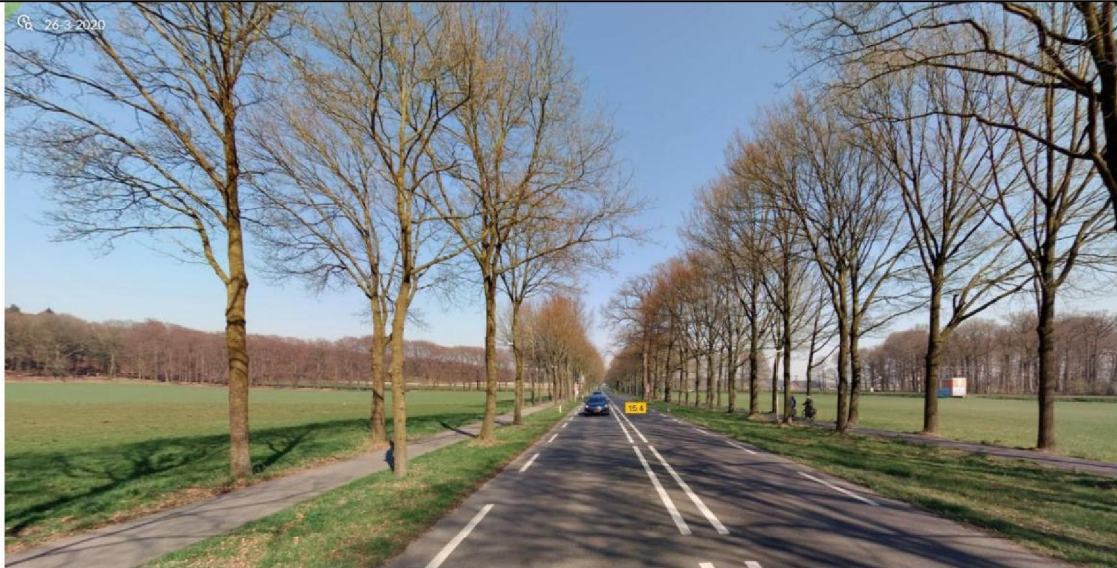
## 87.212 Bomen in opstakelvrije zone km. 15.30 – 16.00

In het kader van de trajectaanpak is gekeken naar verbetering van de landschapskwaliteit van de weg. Uit de scopebijeenkomst blijken een aantal bomen binnen de opstakelvrije ruimte te staan. De provincie heeft voor bomen een afwegingskader gemaakt wanneer bomen een A, B of C status hebben als ze binnen de 4,5 m vanaf de binnenkant streep staan. Daarnaast kunnen het bomen het zicht ontnemen vanuit de zijweg of inrit. Tijdens de verkenning zullen we in kaart brengen over welke bomen het gaat en of er maatregelen noodzakelijk zijn om de verkeersveiligheid te vergroten. Uitgangspunt is dat een gezonde boom altijd blijft staan tenzij deze gevaar oplevert voor de verkeersveiligheid en er geen mogelijkheden zijn voor afscherming of is de boom in een slechte staat (levensduur).

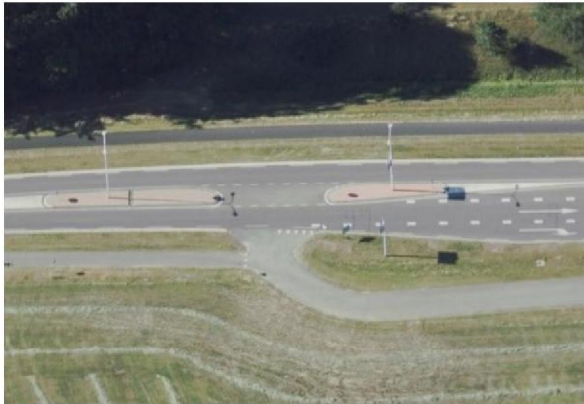
Het betreft de berm van de toegangsweg naar boerderij.

In de plannen voor reconstructie van het kruispunt N785/N784 zie **87.131** wordt de aansluiting verplaatst en is het knelpunt opgelost.

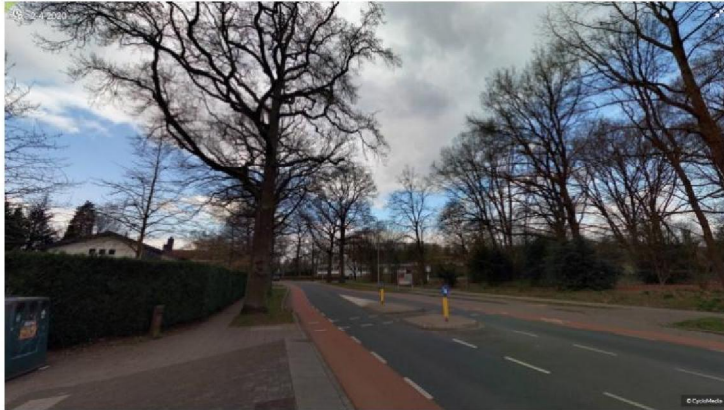
**87-23-03 km. 14.18 Bankertlaan** Beperkt zicht op het aankomend verkeer links door bossages en bomen. Onderzoeken hoe de situatie kan worden verbeterd.

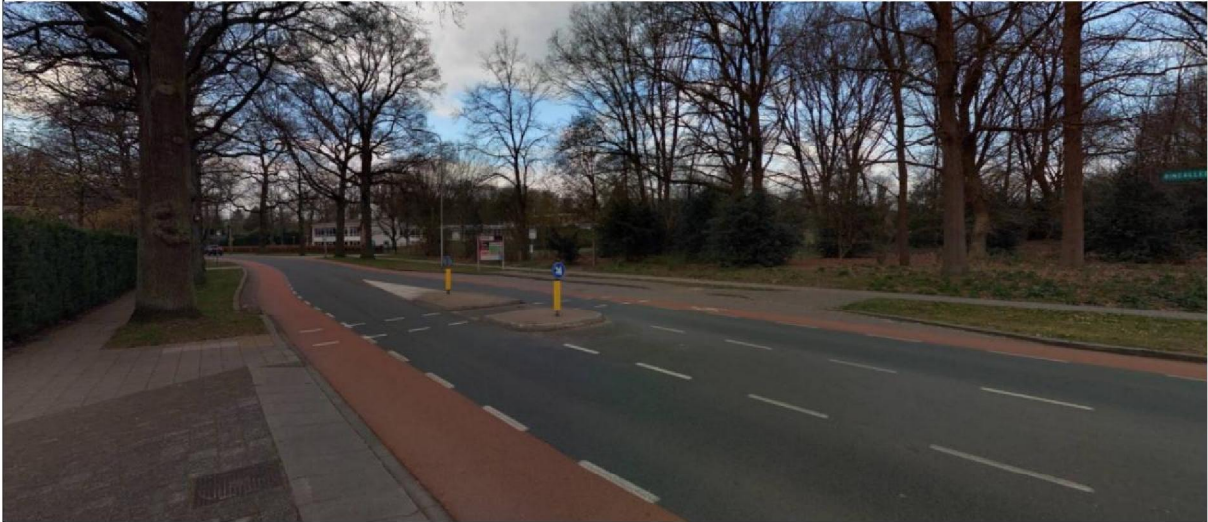
Het uitzicht wordt belemmert met name vanuit westelijke richting.

Allereerst zit er een bocht in de weg maar daarnaast vormen de bomen en de haag bij de woning op de hoek van de Bankertlaan ervoor dat het uitzicht beperkt wordt. De Bankertlaan is als inritconstructie vormgegeven en aanliggend liggen er fietsstroken. De middengeleider in de weg zorgt ervoor dat de weg meer naar de Bankertlaan wordt uitgebogen waardoor er minder ruimte is om langs de bomen te kijken.

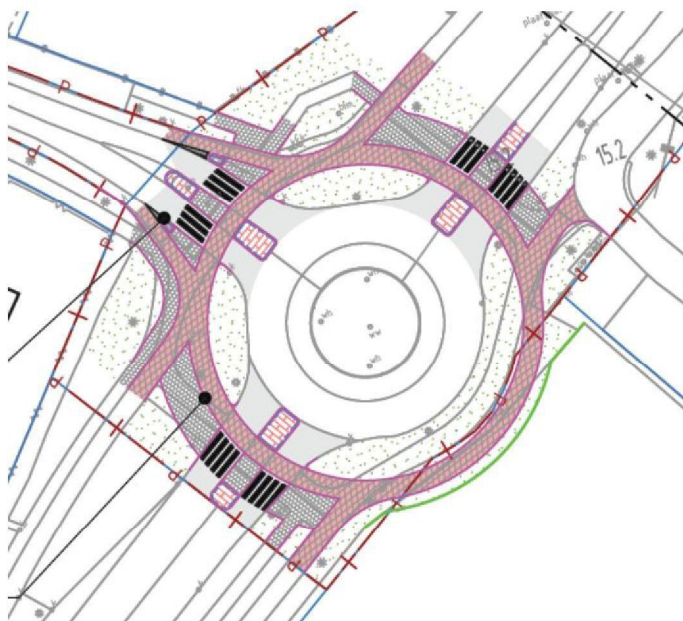
### ontoegankelijk door verhoogde middengeleiders

Het blijkt dat op alle drie de richtingen de middengeleider te smal is. Door de middengeleider te verlagen sluit de Zebra aan op de ruimte in de middengeleider. Dit houdt wel in dat 2 masten voor de trolly's in het verlaagde gedeelte komen te staan. Verplaatsen van deze masten is uit oogpunt van kosteneffectiviteit niet wenselijk.

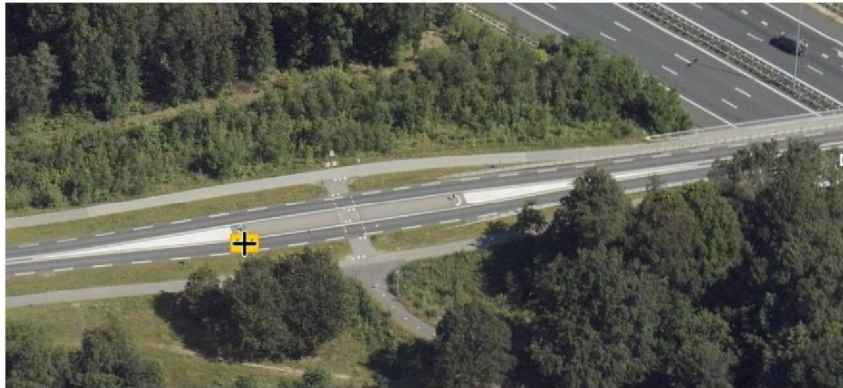
**87-33-02 Solitaire oversteek langzaam verkeer op km 11,100 aanwezig**

De solitaire oversteek ligt vlak achter het viaduct over de A28 in een bocht. Voertuigen uit de richting Rozendaal hebben geen zicht op de overstekende fietsers en vice versa. Dit knelpunt kan éénvoudig opgelost worden door de plannen van het aanpassen van de fietsinfrastructuur langs de N785. Fietsers blijven aan de zuidzijde van de weg en hoeven niet meer over te steken. Daarbij ontstaat er ook meer rust rond het viaduct en zijn er kansen voor een veiligere inrichting van de berm en is het een reductie van het verhardingsoppervlak wat ten goede komt aan klimaatadaptatie.

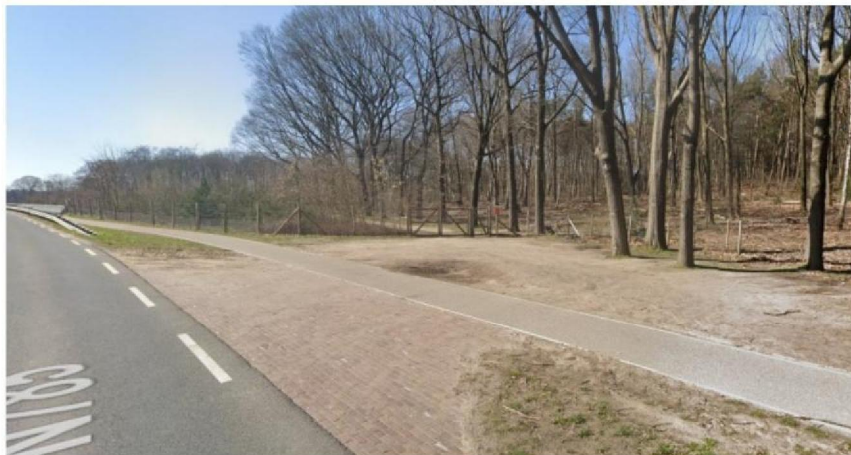
Parkeerplaats nabij viaduct A12 Deze plek wordt gebruikt als parkeerplaats voor bezoekers die het bos aan de noordzijde of het landgoed Bredenberg aan de zuidzijde bezoeken. Deze parkeerplaats is informeel (zie afbeelding 19).

Afbeelding 19. Huidige situatie ten noordoosten van het viaduct over de A12. Automobilisten parkeren hier.

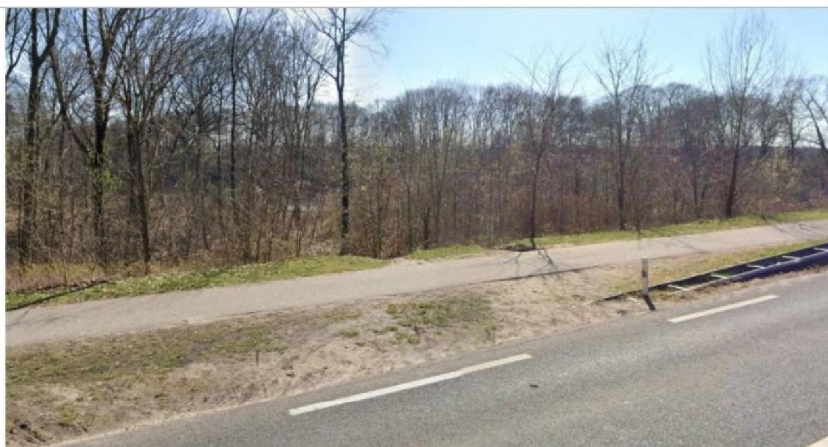
Afbeelding 20. Huidige situatie ten zuidoosten van het viaduct over de A12. Wandelaars steken vanuit het bos de weg over.

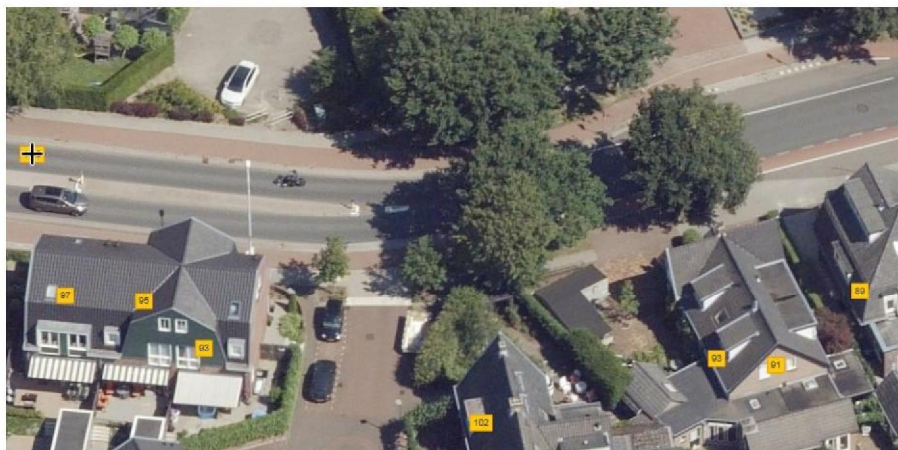
**87-34-03** Km. 13.32 Haakse oversteekvoorziening voldoet niet, fietsdoorsteek middeneiland smal en biedt onvoldoende bescherming.

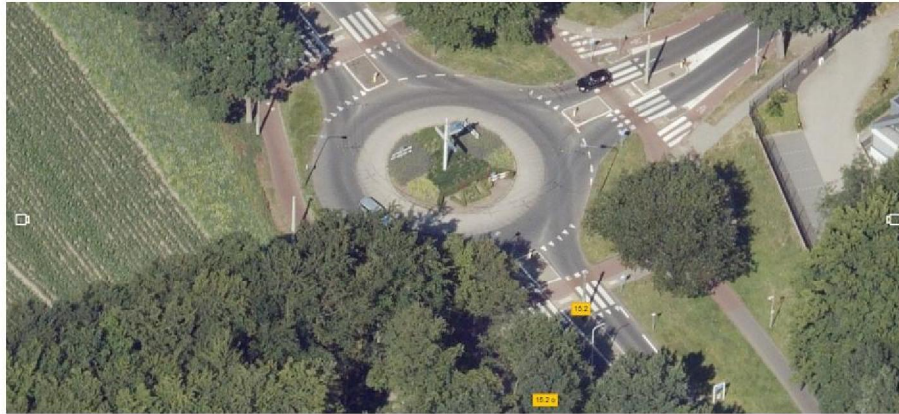
**87-34-04**

Km. 13.17 Fietspad niet mooi rond om de rotonde, waardoor fietsers niet vlot doorstromen en Parallele fiets-/bromfietsoversteek (in de voorrang) bij parallelweg niet uitgevoerd in rood asfalt
