Verkenningssrapportage traject 87 Vanaf N784 (Arnhem) tot en met A348 (Velp)

Planjaar 2024

Versie : 0.2
Status : definitief
Datum : 23-1-2023
Afdeling : Uitvoering Werken
Auteur :

provincie
Gelderland

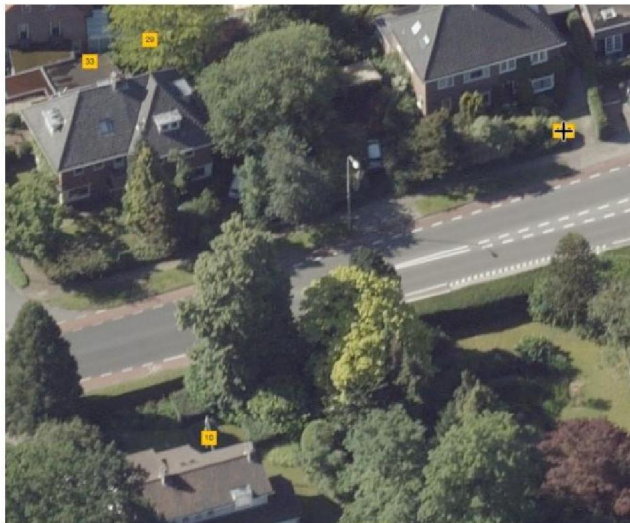
87.121 KW 785004 Km 13,828. Duiker

- Corrosie leuning op kerende constructie noord en zuid.
- Schade aan beton en metselwerk doorlaatkoker.
- Vervangen ca. 12 m leuning op kerende constructie.
- Herstellen betonschade en metselwerk.

Uit onderzoek en gesprekken met bewoners is gebleken dat het vervangen van de duiker voor een brug is komen te vervallen (zie 87.41.06). Voorgesteld wordt om de noodzakelijk reparaties vanuit de preverkenning uit te voeren. Aan Assetbeheerder wordt is gevraagd of de werkzaamheden in het kader van een nieuwe solitaire verkenning uit te stellen naar 2026.

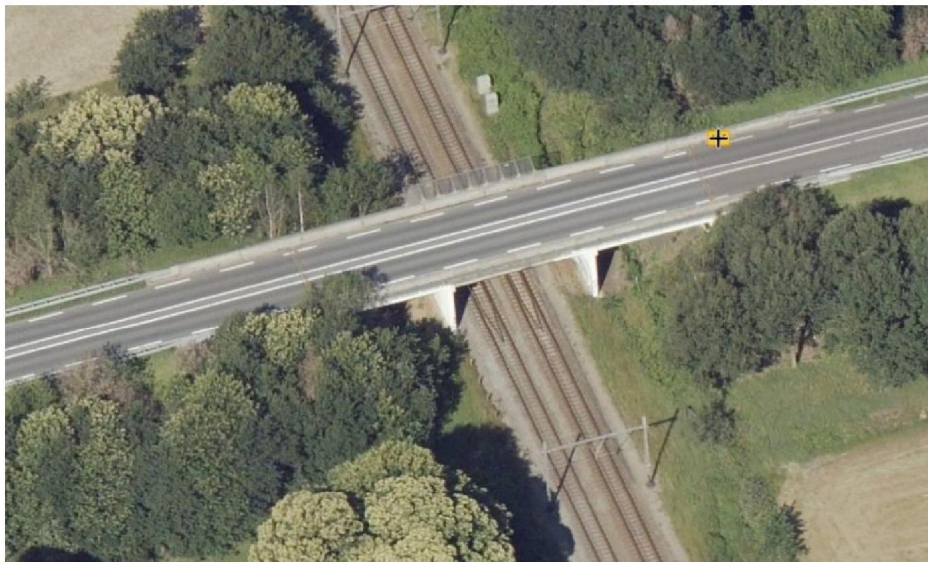
87.122 KW 785009 Km 16,519. Viaduct.

- Aansluiting verharding aan voegovergang zuid defect
- Corrosie opleggingen noord en zuid.
- Wapeningscorrosie steunpunt noord en zuid.
- Herstellen aansluiting verharding aan voegovergang.
- Aanbrengen conservering ca. 10 stuks opleggingen noord en zuid.
- Herstellen betonschade steunpunt noord en zuid

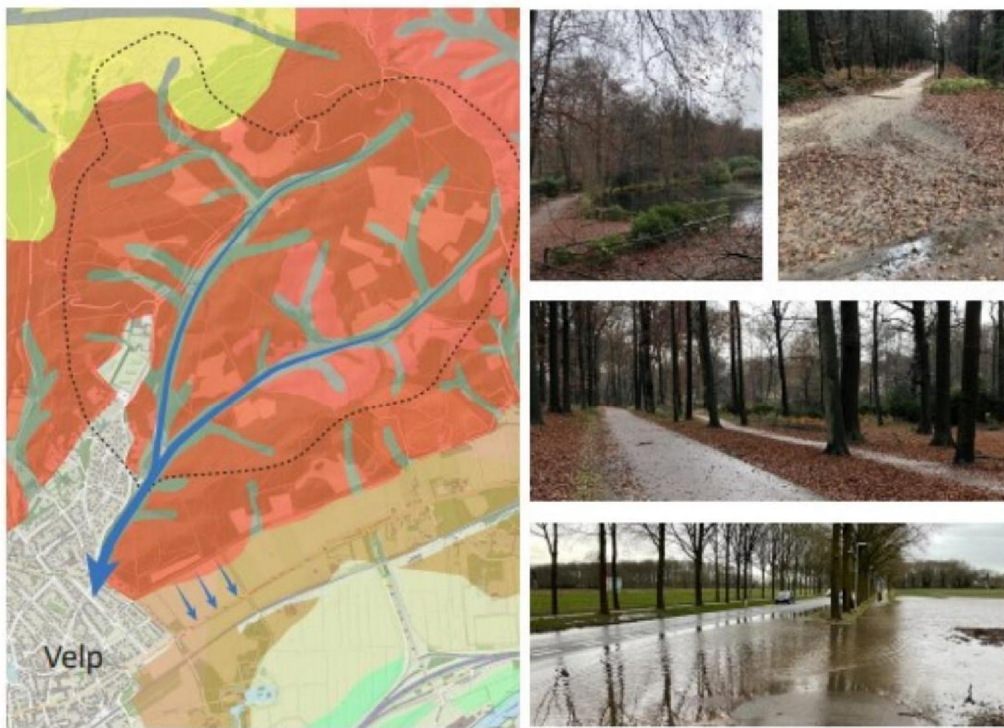
Afbeelding 22. Waterafvoer van de stuwwal, via de drage dalen. Wateroverlast ter hoogte van Imp 15.2 en 16.3.

Het huidige wegprofiel van de N785 is onvoldoende in staat om in het geval van intensieve piekbuien op en rondom het traject het water adequaat af te voeren, hetgeen tot ongewenste hinder of schade op en rondom het traject kan leiden. De verwachting is dat in de toekomst de kans op lokale piekbuien toeneemt. Het is dan ook urgent om de weg en bijbehorende omgeving klimaatbestendig in te richten.

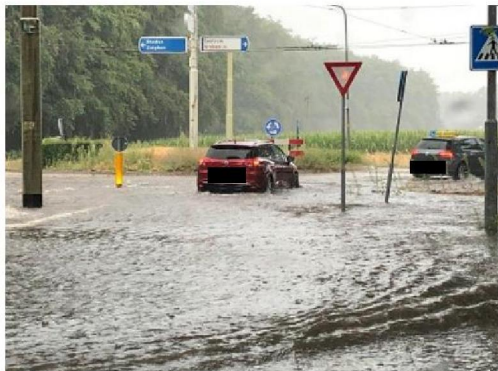
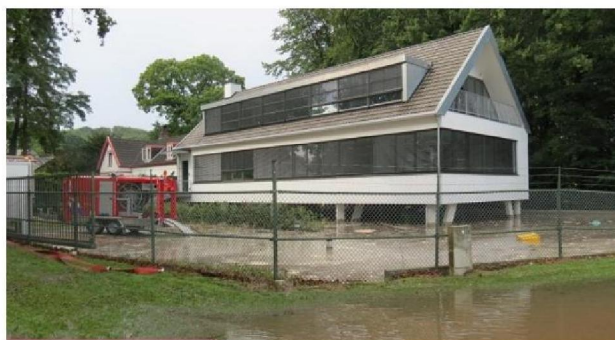
87.164 km. 15.30 Overlast ter hoogte van rotonde

Ter hoogte van de rotonde Rijksstraatweg ontstaat er tijdens intensieve neerslag een verkeersveiligheidsprobleem omdat wegen onder water lopen en niet meer begaanbaar zijn. Daarnaast ontstaat er bij woningen binnen dit gebied grote wateroverlast die schade kan opleveren aan de woningen en bezittingen.

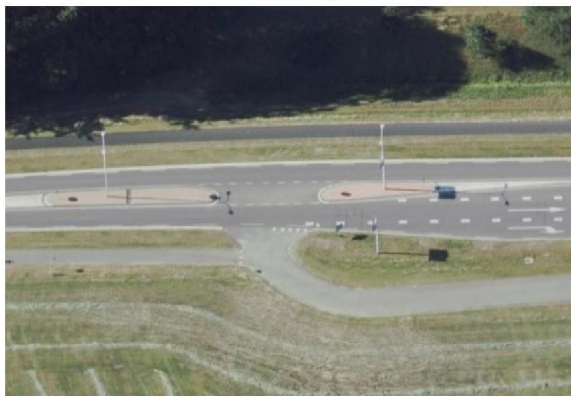
Het betreft de berm van de toegangsweg naar boerderij.

In de plannen voor reconstructie van het kruispunt N785/N784 zie **87.131** wordt de aansluiting verplaatst en is het knelpunt opgelost.

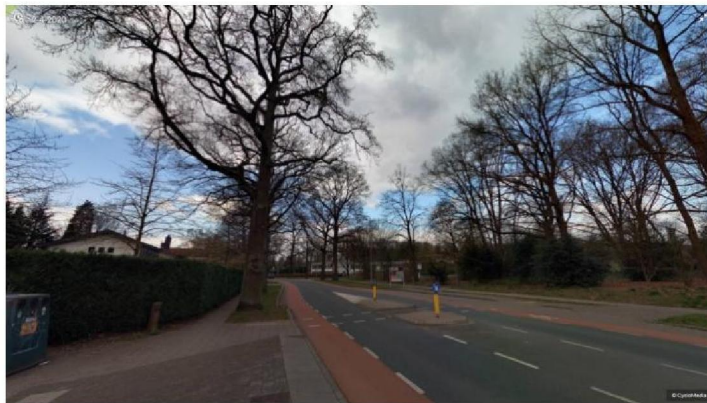
87-23-03 km. 14.18 Bankertlaan Beperkt zicht op het aankomend verkeer links door bossages en bomen. Onderzoeken hoe de situatie kan worden verbeterd.

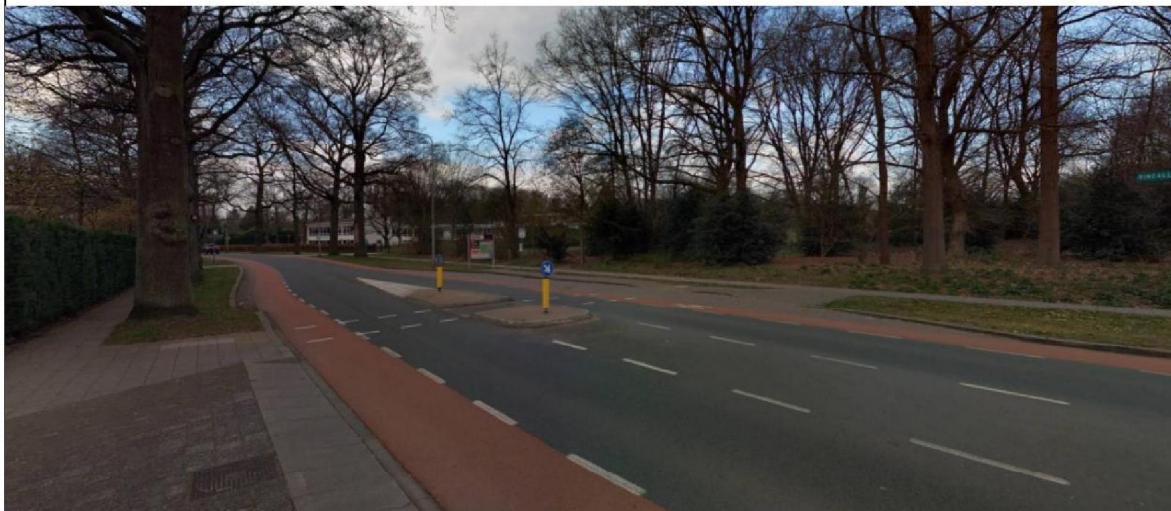
Het uitzicht wordt belemmert met name vanuit westelijke richting.

Allereerst zit er een bocht in de weg maar daarnaast vormen de bomen en de haag bij de woning op de hoek van de Bankertlaan ervoor dat het uitzicht beperkt wordt. De Bankertlaan is als inritconstructie vormgegeven en aanliggend liggen er fietsstroken. De middengeleider in de weg zorgt ervoor dat de weg meer naar de Bankertlaan wordt uitgebogen waardoor er minder ruimte is om langs de bomen te kijken.

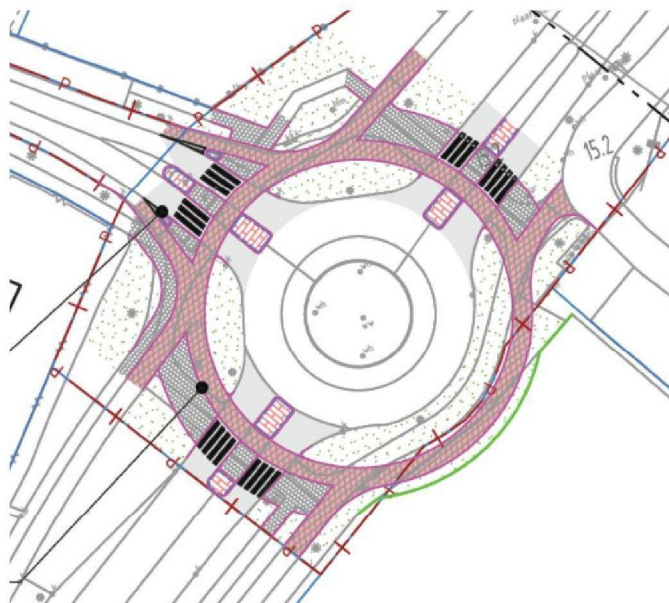
ontoegankelijk door verhoogde middengeleiders

Het blijkt dat op alle drie de richtingen de middengeleider te smal is. Door de middengeleider te verlagen sluit de Zebra aan op de ruimte in de middengeleider. Dit houdt wel in dat 2 masten voor de trolly's in het verlaagde gedeelte komen te staan. Verplaatsen van deze masten is uit oogpunt van kosteneffectiviteit niet wenselijk.

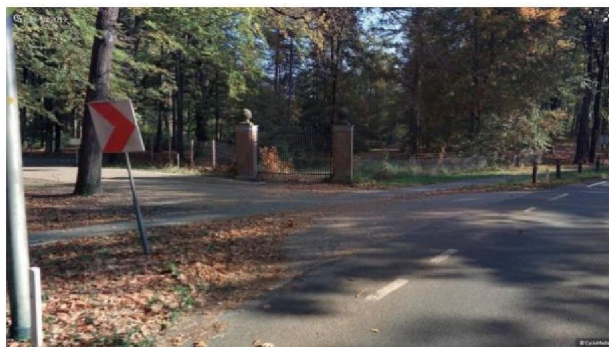
87-33-03 Km. 12.02 Niet-geregelde parallelle fiets-/bromfietsoversteek (in de voorrang) niet uitgevoerd in rood asfalt. (brom)fietspad onvoldoende uitgebogen (4 m ipv 6 m).

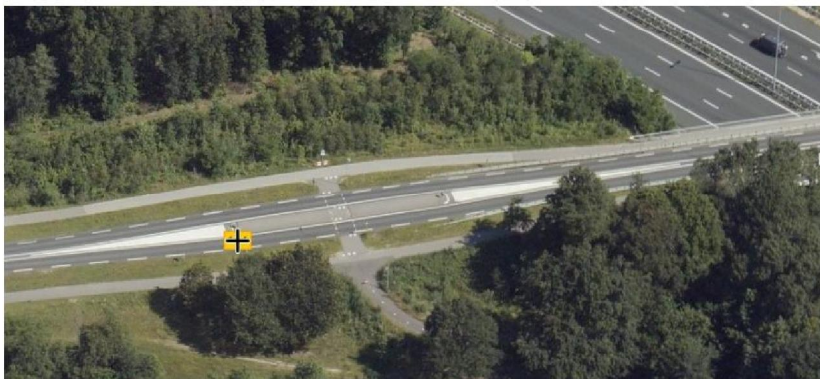
87-33-02 Solitaire oversteek langzaam verkeer op km 11,100 aanwezig

De solitaire oversteek ligt vlak achter het viaduct over de A28 in een bocht. Voertuigen uit de richting Rozendaal hebben geen zicht op de overstekende fietsers en vice versa.

Dit knelpunt kan éénvoudig opgelost worden door de plannen van het aanpassen van de fietsinfrastructuur langs de N785. Fietsers blijven aan de zuidzijde van de weg en hoeven niet meer over te steken. Daarbij ontstaat er ook meer rust rond het viaduct en zijn er kansen voor een veiligere inrichting van de berm en is het een reductie van het verhardingsoppervlak wat ten goede komt aan klimaatadaptatie.

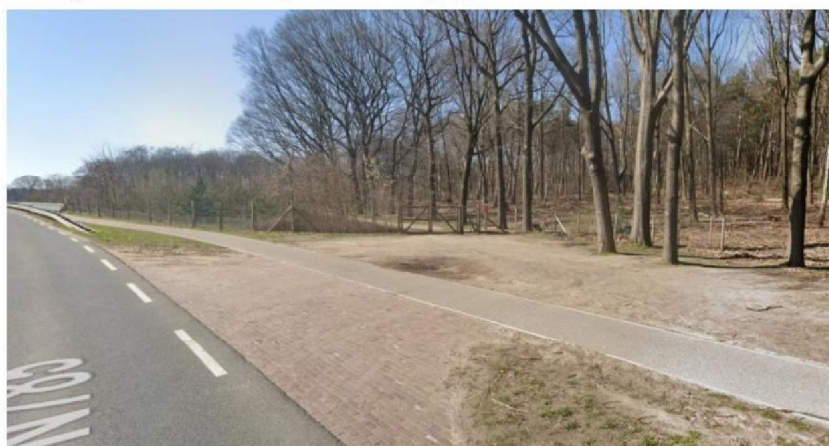
Parkeerplaats nabij viaduct A12 Deze plek wordt gebruikt als parkeerplaats voor bezoekers die het bos aan de noordzijde of het landgoed Bredenberg aan de zuidzijde bezoeken. Deze parkeerplaats is informeel (zie afbeelding 19).

Afbeelding 19. Huidige situatie ten noordoosten van het viaduct over de A12. Automobilisten parkeren hier.

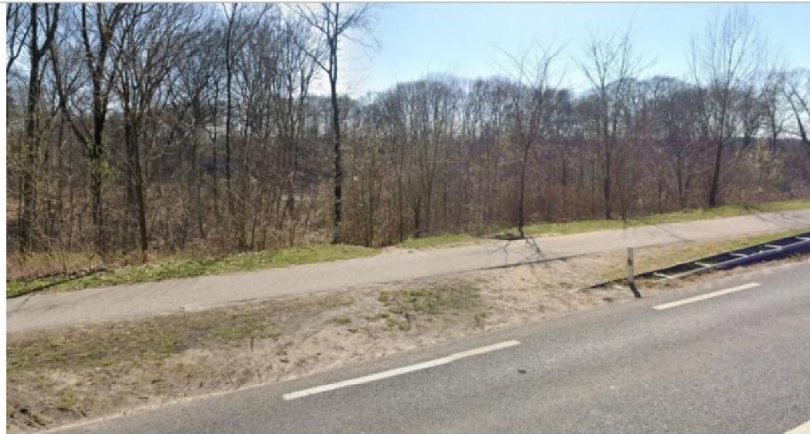
Afbeelding 20. Huidige situatie ten zuidoosten van het viaduct over de A12. Wandelaars steken vanuit het bos de weg over.

Parkeren op deze plek is niet wenselijk, aangezien de plek onvoldoende is gefaciliteerd en een goed gefaciliteerde plek ter hoogte km. 12.0.

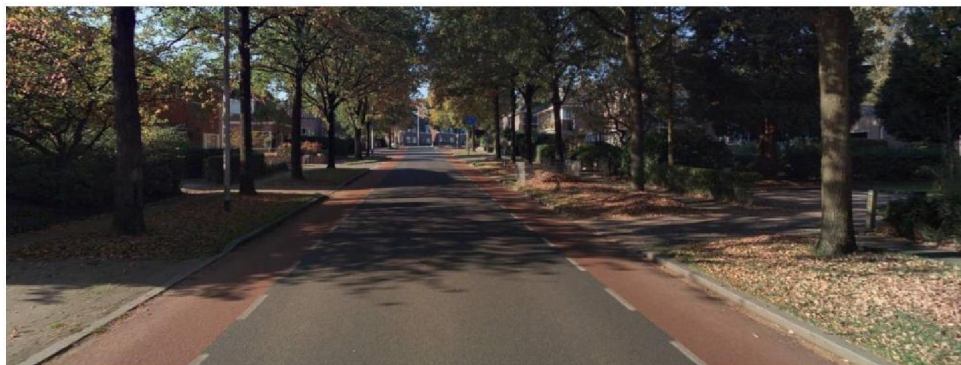
87-34-01 Aanliggende fietsvoorziening in plaats van gescheiden van hoofdrijbaan van km 13,800 tot 15,20

Topknelpunt voor fietsers op dit traject is dat de combinatie veel autoverkeer en fietsers als onveilig wordt ervaren. Naar aanleiding van een klacht van een moeder van een kind die in 1 jaar 2x is aangereden in relatie met de aanwezigheid van scholen aan de Ringallee wordt in de verkenning gevraagd om de belangrijke fietsroutes in kaart te brengen en te onderzoeken welke maatregelen op de Ringallee mogelijk zijn om de fietsveiligheid te vergroten. Wel realistisch verkennen. Het verbreden van de Ringallee is daarbij geen optie, wel het opnieuw indelen van de weg en daarmee de suggestiestroken wordt in de verkenning meegenomen.

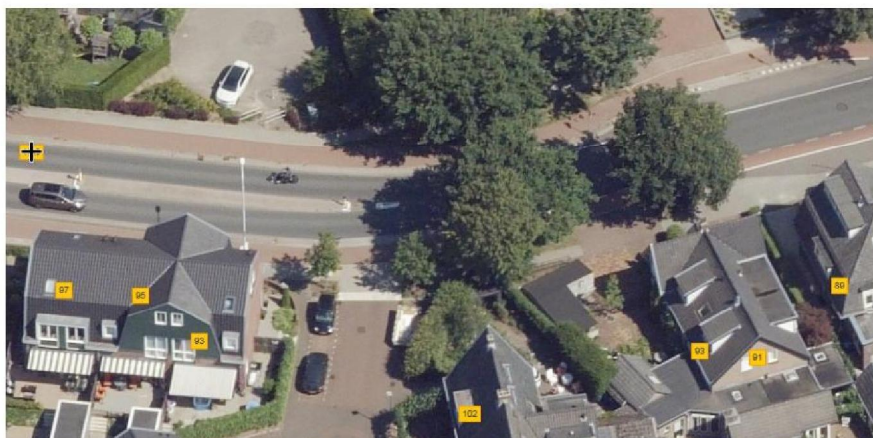
87-34-03 Km. 13.32 Haakse oversteekvoorziening voldoet niet, fietsdoorsteek middeneiland smal en biedt onvoldoende bescherming.

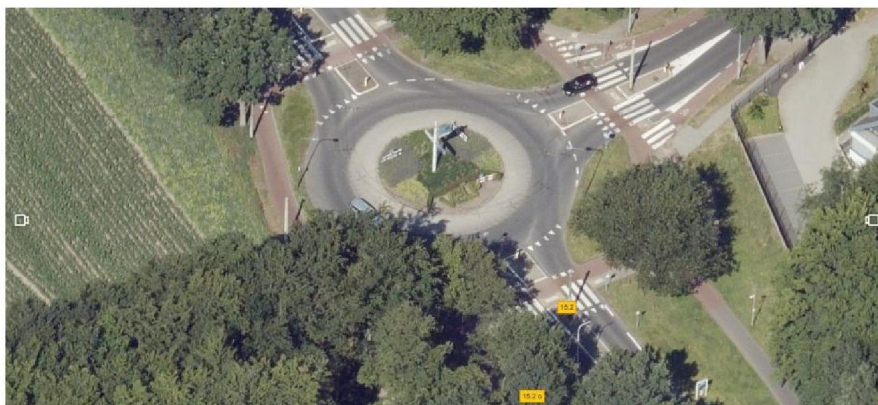
Km. 13.17 Fietspad niet mooi rond om de rotonde, waardoor fietsers niet vlot doorstromen en Parallele fiets-/bromfietsoversteek (in de voorrang) bij parallelweg niet uitgevoerd in rood asfalt

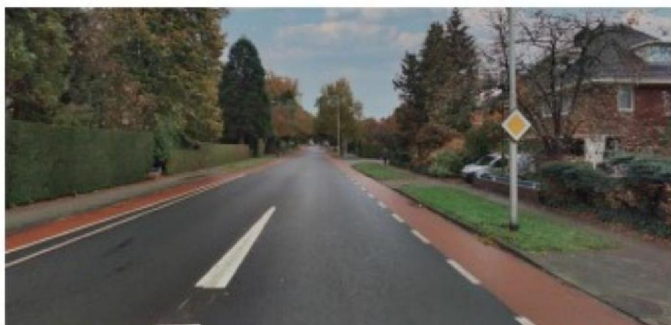
Afbeelding 32. Huidige inrichting langs het traject 87, waarbij de beek nauwelijks beleefbaar is.
