**Dura Vermeer Reststoffen BV**  
**Locatie Ambachtsweg 4/4a te Nijmegen**  
**Onderzoek naar mogelijke oorzaken en maatregelen**  
**tegen stofhinder**

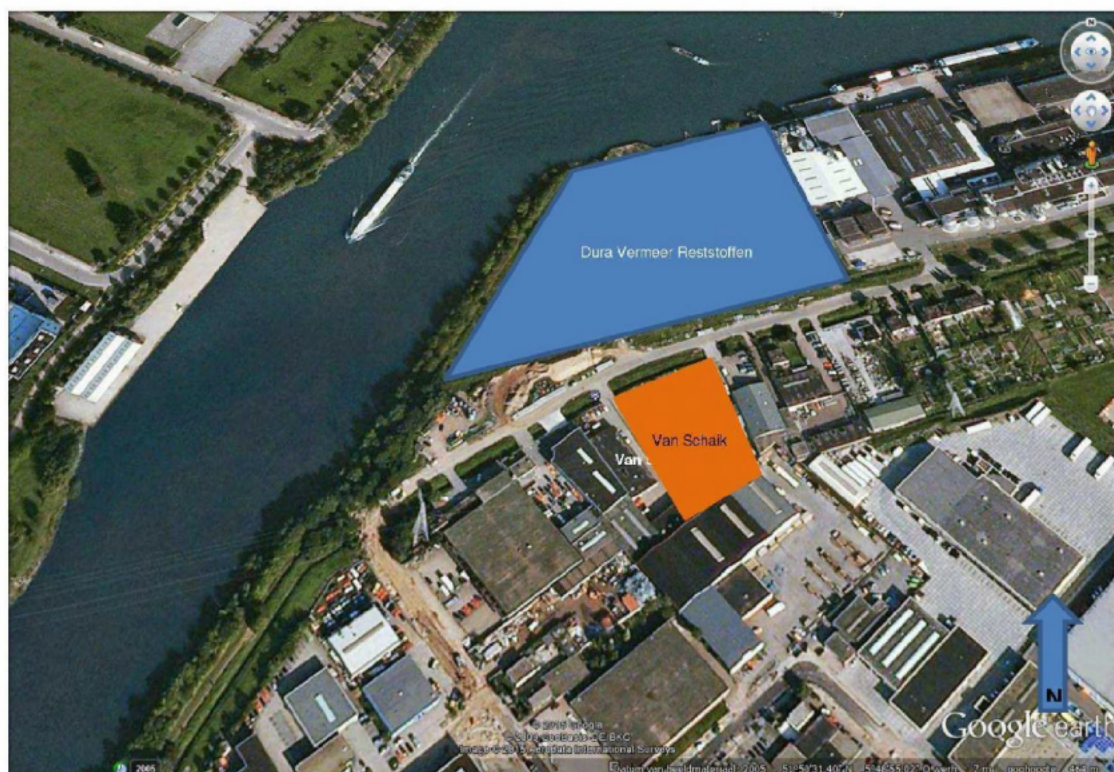
Luchtfoto situatie

Aanleiding is de stofoverlast bij de panden van [REDACTED] gelegen recht tegenover en ten zuiden van de inrichting van Dura Vermeer Reststoffen.

Van Schaik heeft bij droog weer, vooral bij wind uit noordelijke richting, last van stof wat zich aandient in de vorm van stof op de auto's en vensterbaken van zijn panden. Van Schaik wil dat bij afgifte van een nieuwe vergunning maatregelen worden voorgeschreven en eenduidig vastgelegd die stofoverlast zoveel mogelijk voorkomen.

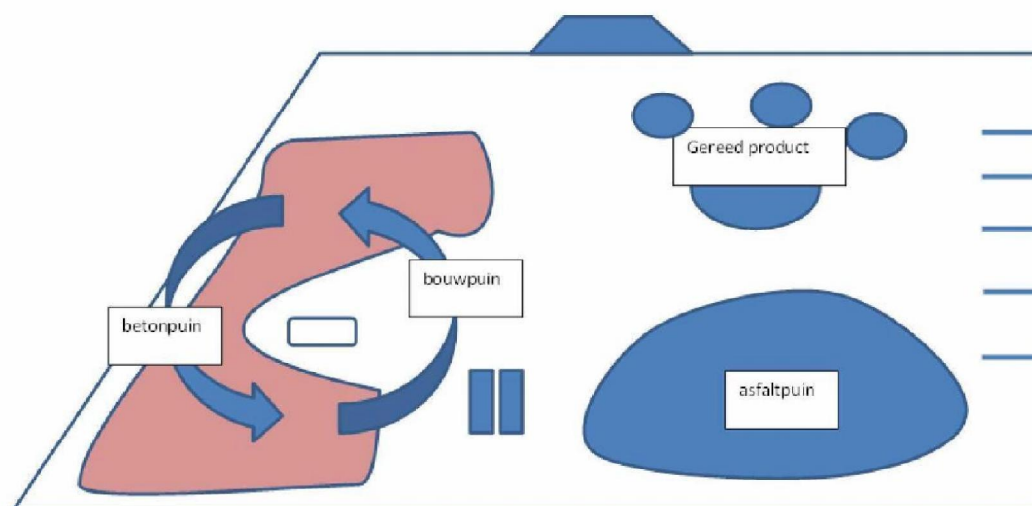
Aanvankelijk lag het meest stuifgevoelige materiaal, bouwpuin, in opslag tegen de keerwand aan de wegzijde. Inmiddels zijn de depots ongebroken bouwpuin en ongebroken betonpuin omgewisseld waardoor het meer stuifgevoelige bouwpuindepot verder van de grens van de inrichting vandaan ligt. De oprit over het minder stuifgevoelige betonpuindepot welke nu nog aan de wegzijde ligt zal naar de noordzijde, de binnenzijde, van het depot worden verplaatst. Daardoor wordt enerzijds een rug puin gevormd tussen de oprit en de terreingrens en anderzijds wordt het mogelijk de buitenzijde van het "permanente" betonpuindepot te bespuiten met een anti stuifmiddel zoals bijvoorbeeld cellulose, lignine of bitumenemulsie waardoor de fijne fractie wordt gefixeerd.

Mobiele sproeiers worden ingezet om materiaal te bevochtigen wat niet op andere wijze is gefixeerd. Aantal en beste plaats van de sproeiers worden proefondervindelijk vastgesteld omdat mobiele sproeiers op de in vorm variërende depots effectiever lijken dan vaste sproeiers op de wanden langs de grens van de inrichting.

*Met het omleggen van de oprit is reeds gestart. Onderzocht wordt wat de beste methode en materiaal zijn om de buitenzijde van het depot te fixeren en een net aanzicht te realiseren.*

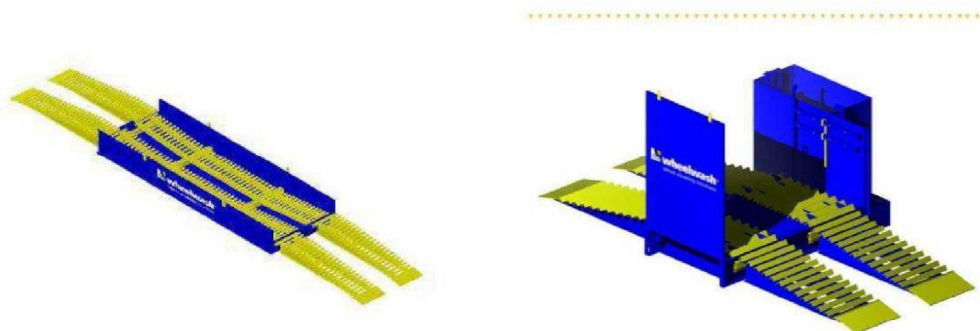
Voorbeelden stationaire wielreinigingsinstallaties

Vrachtwagenverkeer wat de inrichting verlaat gaat door een waterbad waardoor het meeste materiaal van de wielen wordt gespoeld. Helaas zal bij de huidige methode altijd een beetje fijn materieel op de banden en wielen aanwezig blijven wat op de Ambachtsweg terecht komt. Tevens blijft het afgespoelde materiaal geruime tijd in de waterbak en kan door volgende vrachtwagens steeds een beetje verder mee de inrichting afgenomen worden. Bij droog weer zal dit van oorsprong vochtige materiaal snel opdrogen waardoor een deken van fijn materiaal op, langs en in het wegdek aanwezig is. Bij het passeren van vrachtwagenverkeer, al dan niet van of naar de inrichting, zal door zuiging dit materiaal opwervend en door de wind luchtmobiel worden en overlast kunnen veroorzaken.

Om deze overlast te beperken moet een methode worden gezocht om het korrelige materiaal binnen de grenzen van de inrichting te houden. Dat kan door de wielen van de vertrekkende wagens te ontdoen van nagenoeg al het aanhangende vuil en tevens moet worden voorkomen dat volgende wagens weer in aanraking komen met fijn materiaal in de waterbak.

Naar verwachting is een stationaire installatie bestaande uit een rammelrooster onder water in combinatie met een bezinkbak het meest effectief en het minst gevoelig voor storingen. Eerdere ervaringen bij andere soortgelijke inrichtingen, waaronder de andere locatie van Dura Vermeer Reststoffen in Noord Holland, heeft aangetoond dat wielwasinstallaties met bewegende delen erg storings- en slijtagegevoelig zijn door de aard van het zanderige materiaal en daardoor niet voldoende bedrijfszeker om het gewenste resultaat te leveren

Toepassing van een wielwasvoorziening met rammelrooster kent twee complicaties. Ten eerste is de ruimte voor een dergelijke voorziening bij de huidige terreininrichting vrij beperkt en daarnaast is het, door de nog aanwezige rest bodemvervuiling op de locatie, niet toegestaan zonder uitvoerige maatregelen de grond in te gaan.
